# Tilstandsrapport

Boligbygg med flere boenheter

Verven 2B , 4014 STAVANGER

Befaringsdato: 10.03.2026

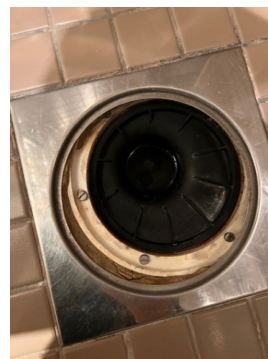
Det er plast sluk og smøremembran med ukjent utførelse.

Sluk og tettesjikt (membran) er fra byggeår ca. 2003. Utførelsen er vurdert opp mot byggeskikk og forskriftsnivå fra oppføringstidspunktet (TEK97). Våtromskonstruksjoner har begrenset levetid, og membran og sluk har nå en alder på over 20 år.

Tilstandsgrad: TG2 – Alder og slitasje tilsier økt risiko for svikt.

Med økende alder øker sannsynligheten for svekkelser i tettesjikt og tilknytning mot sluk, noe som kan føre til fuktgjennomtrengning til underliggende konstruksjoner dersom skader oppstår.

Det anbefales jevnlig kontroll av sluk og synlige overflater. Ved fremtidig oppgradering av badet bør sluk og membran fornyes i henhold til dagens anbefalte løsninger.
