# Tilstandsrapport

Fritidsbolig

Rønningsåsen 356, 2485 RENDALEN

Befaringsdato: 10.11.2025

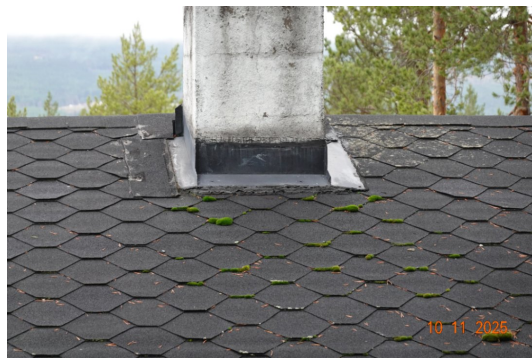
### ! TG 2 Takteking

- Mer enn halvparten av forventet brukstid er passert på taktekingen.
- Mer enn halvparten av forventet brukstid er passert på undertak.
- Taktekingen har mose og slitasje på grunn av elde.

- Tidspunkt for utskiftning av takteking nærmer seg.
- Tidspunkt for utskiftning av undertak nærmer seg.
- Overvåk tilstanden jevnlig. For å få tilstandsgrad 0 eller 1 må tekkingen skiftes ut, men tidspunktet for når dette er nødvendig er vanskelig å si noe om.
- Når takteking og undertak begynner å bli gamle, øker risikoen for lekkasjer, noe som kan føre til omfattende og kostbare reparasjoner av underliggende konstruksjoner dersom en ikke foretar tiltak på konstruksjonene før dette oppstår.

Mose bør fjernes.

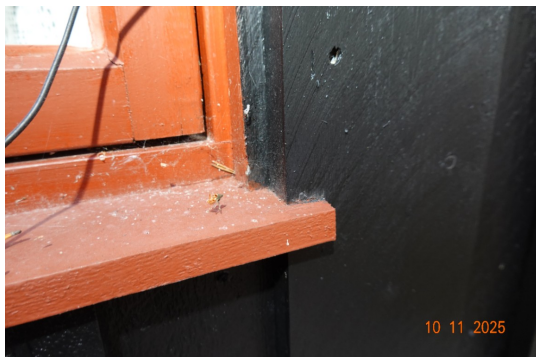
### ! TG 2 Veggkonstruksjon

Panel er ført helt ned mot vannbrett, fare for fuktopptrekk og forvittringer.

- Det må foretas tiltak for å lukke avviket.

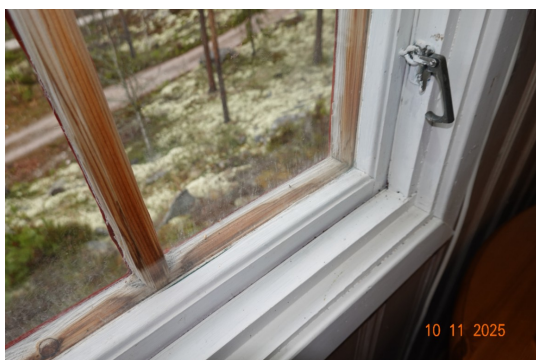
## ! TG 2 Vinduer

- Det er påvist at enkelte vinduer er vanskelig å åpne/lukke.
- Det er påvist tegn på innvendig kondensering av enkelte vindusglass.

- Vinduer må justeres.
- Kondensering på enkelte glass har medført fuktskader i treverk som kan medføre utskiftningsbehov av enkelte vinduer.

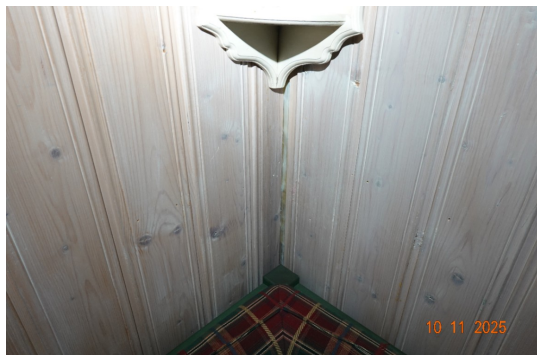
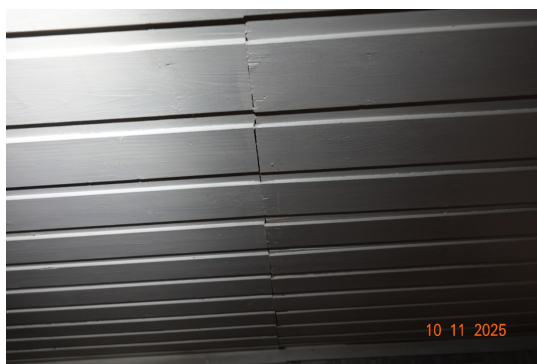
### ! TG 2 Overflater - 2

Det er påvist fuktskjolder i himling over soverom. Ved bruk av fuktmåler ble det ikke registrert unormale verdier.

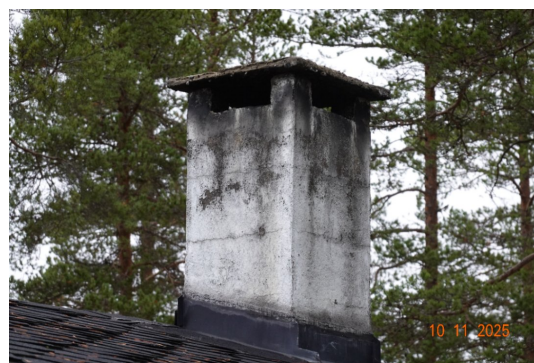
Rust på vedovn.

Det er påvist riss i murpuss på pipe over yttertak.

- Det må foretas tiltak for å lukke avviket.

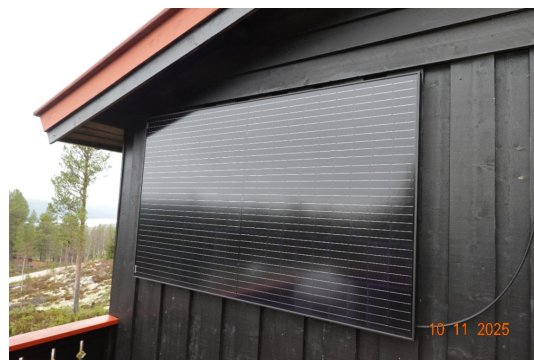
### ! TG IU Andre installasjoner

Solcellepanel fra 2024 montert på yttervegg.  
Vann fra kilde til utekran. Ikke drikkevann.

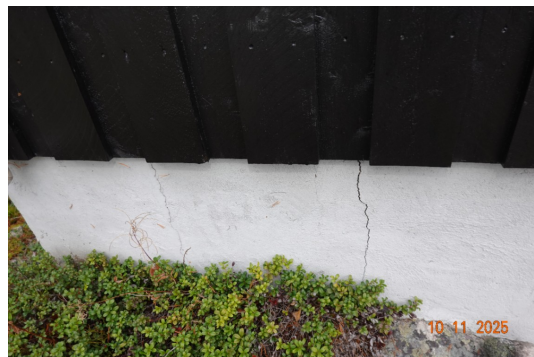
- Grunnmuren har sprekkdannelser.
- Det er påvist andre avvik:

Ikke etablert frostsikring i grunnen. Normalt med noe tele som vil påvirke fundamentene og bjelkelag. Dette gir utslag i skjevheter i konstruksjonen. Skjevheter er beskrevet under frittstående dekker.

- Lokal utbedring må utføres.
