Rønningsåsen 356, 2485 RENDALEN

**Koselig, høyt beliggende hytte med flott utsikt. Umiddelbar nærhetet til naturen med flotte ski og jakt/fiskemuligheter.**

# Tilstandsrapport

## FRITIDSBOLIG

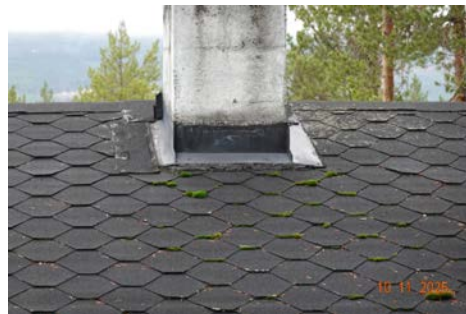
### 1 TG 2 Nedløp og beslag

Pipe med fotbeslag og topplate. Metalltakrenner og nedløp. Normal tid før utskifting av takrenner/nedløp i sink eller plastbelagt stål er 25 - 35 år.

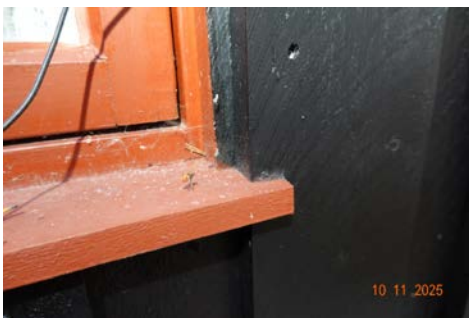
## ! TG 1U Takkonstruksjon/Loft

*Punktet må sees i sammenheng med Taktekking*

### Konsekvens/tiltak

- Vinduer må justeres.
- Kondensering på enkelte glass har medført fuktskader i treverk som kan medføre utskiftningsbehov av enkelte vinduer.

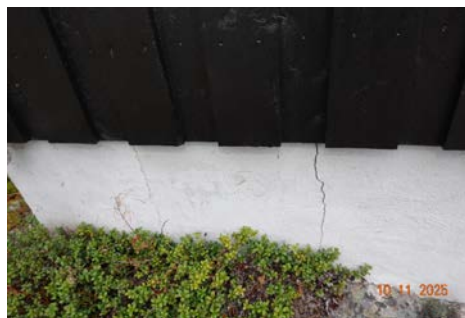
### TG 3 Terrengforhold

Stedvis fall på terreng mot hytta, dette er avvik fra dagens krav. Anbefalt fall på terreng er 1:50 fra grunnmur. Regnvann og smeltevann må ikke renne inn mot bygningen, vann fra taknedløp må ledes bort.
