Rønningsåsen 356, 2485 RENDALEN

**Koselig, høyt beliggende hytte med flott utsikt. Umiddelbar nærhetet til naturen med flotte ski og jakt/fiskemuligheter.**

# Tilstandsrapport

## FRITIDSBOLIG

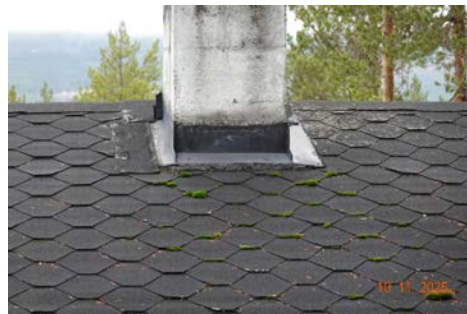
### 1 TG 2 Nedløp og beslag

Pipe med fotbeslag og topplate. Metalltakrenner og nedløp. Normal tid før utskifting av takrenner/nedløp i sink eller plastbelagt stål er 25 - 35 år.

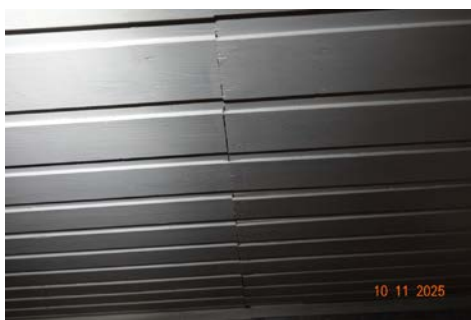
## TG 2 Overflater

Gulvflater med lakkerte tregulv.

- Det er påvist andre avvik:

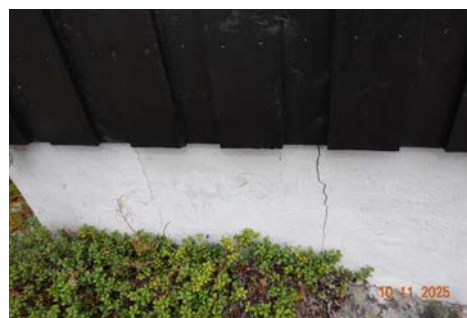
### TG 3 Terrengforhold

Stedvis fall på terreng mot hytta, dette er avvik fra dagens krav. Anbefalt fall på terreng er 1:50 fra grunnmur. Regnvann og smeltevann må ikke renne inn mot bygningen, vann fra taknedløp må ledes bort.
