# Tilstandsrapport

Enebolig

Eidsenga 1, 1807 ASKIM

Befaringsdato: 30.01.2026

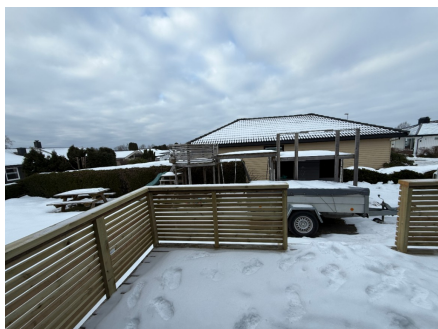
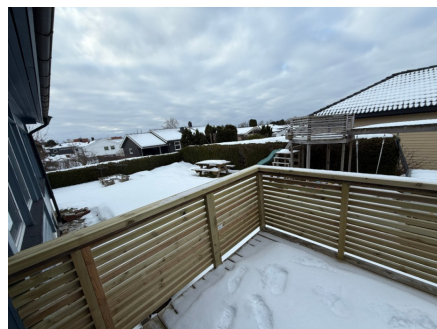
## TG 1 Balkonger, terrasser og rom under balkonger

Fra stuen er det utgang til terrasse på ca 19m<sup>2</sup>.  
Terrassen er fornyet i nyere tid.

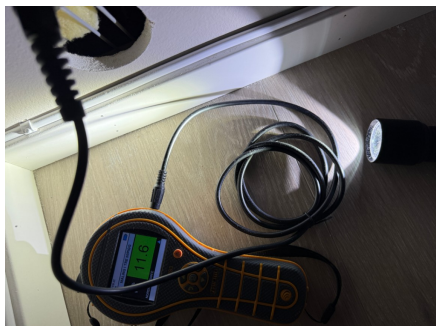
Gulvet er av betong, laminat og belegg. Veggene har betong/mur og plater. Hulltaking er foretatt og det er påvist avvik i konstruksjonen. Hulltaking er foretatt fra stuen.

Svartpapp er benyttet mot grunnmur i kjeller. Dette er ikke en anbefalt løsning, da materialet er organisk og kan bidra til utvikling av sopp- og muggvekst ved fuktpåvirkning. Svartpappen kan også hindre naturlig uttørking av grunnmuren, noe som kan føre til økt fuktbelastning i konstruksjonen og risiko for inneklimate relaterede problemer over tid.

Det anbefales å fjerne svartpapp mot grunnmur og etablere en egnet fuktsikringsløsning tilpasset kjellerkonstruksjonen og grunnforholdene. Dette kan eksempelvis innebære utvendig drenering og fuktsperre, eventuelt kombineres med innvendige tiltak der utvendige arbeider ikke er mulig. Tiltakene bør prosjekteres og utføres av fagperson.

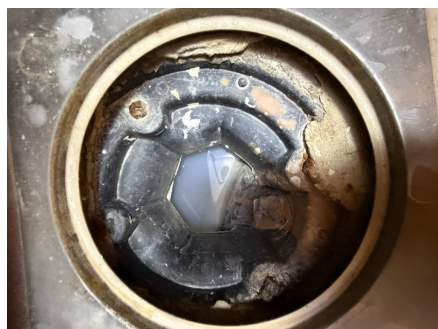
Membranens utførelse og tilstand kan ikke konstateres da den ikke er synlig, og det foreligger heller ingen dokumentasjon på arbeidets utførelse. Manglende dokumentasjon gir usikkerhet om konstruksjonens tetthet og levetid. Dette kan medføre risiko for fuktskader i underliggende konstruksjoner dersom membranen ikke er korrekt utført.

Dersom det ikke er benyttet mansjetter rundt rørgjennomføringer, kan tettheten i membranen være svekket. Dette medfører økt risiko for fuktinntrenging til underliggende konstruksjoner og kan på sikt føre til skjulte fuktskader og redusert levetid på våtrommet.

Eldre membraner eller tettesjikt har begrenset levetid og kan med tiden miste sin funksjon. Dette øker risikoen for fuktgjennomtrenging til underliggende konstruksjoner, som kan føre til skjulte skader, sopp- og råteutvikling samt behov for kostbar utbedring.

Det anbefales å få avklart utførelsen av tettesjiktet, eventuelt ved dokumentasjon eller kontroll. Dersom mansjetter ikke er benyttet, bør dette utbedres ved neste rehabilitering for å sikre tilfredsstillende fuktsikring i henhold til dagens krav.

Det anbefales å planlegge utskifting av membran/tettesjikt ved neste rehabilitering av badet. Arbeidet bør utføres av fagkyndig og i henhold til dagens forskriftskrav og Byggebransjens våtromsnorm (BVN).
