Tilstandsrapport

Boligbygg med flere boenheter
-

Liljevegen 16, 3929 PORSGRUNN
-

Befaringsdato: 13.06.2024

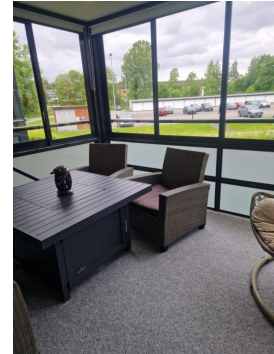
TG 1 Balkonger, terrasser og rom under balkonger

Leiligheten har etablert terrasse mot vest. Terrasse er oppbygget i betong og stålkonstruksjon. Gulv tekket med teppe. Rekkverk i stål med glass. Balkong har et areal på ca. 11 m². Balkong tilbygget 2014.

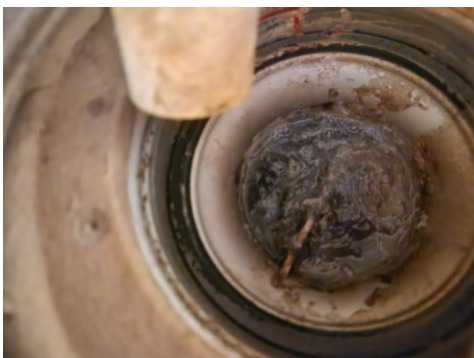
TG 1 Sluk, membran og tettesjikt

Bad har etablert smøremembran under fliser på betonggulv. Ukjent type membran. Synlig mansjett i sluk. Bad har etablert sluk type Joti i gulvflater.

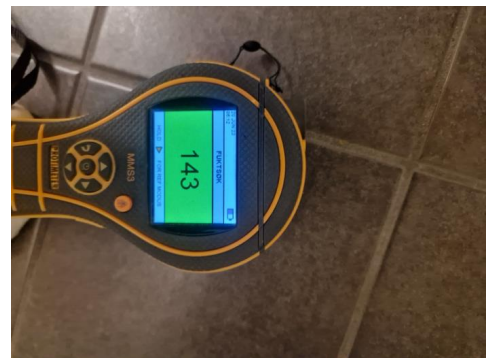
TG 1 Tilliggende konstruksjoner våtrom

Bad har vegger i murverk og våtsone mot naboileilighet og kjøkken. Hulltagning er ikke mulig. Ved bruk av fuktindikator ble ingen unormale fuktverdier målt på bad.

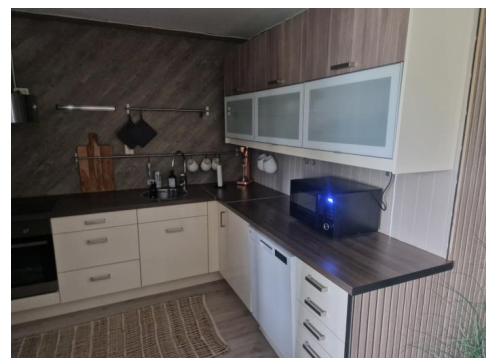
TG 1 Overflater og innredning

Boligens kjøkkeninnredning består av slettehøy glans dør og skuffronter type IKEA. Benkeplate i laminat med nedfelt benkebeslag i stål. Vannrør består av rør i røranlegg. Plast avløpsrør i kjøkkenbenk. Avtrekk består av ventilator med kullfilter.

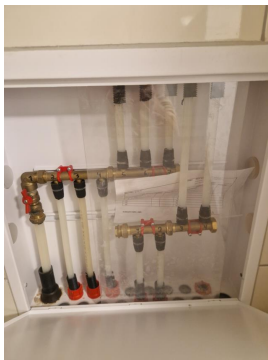
TG 1 Vannledninger

Vannrør består av kobberør og rør i røranlegg. Plast avløpsrør. Det er ikke registrert noen feil eller mangler på VV anlegg. Røranlegg oppgradert/nytt 2014-16 når våtrom er oppgradert. TG er vanskelig å vurdere pga. manglende kunnskap og dårlige kontrollmuligheter, men henviser til levetidsbetraktninger. Normal levetid for vannledning av PE/PEX er 25 til 75 år. Normal levetid for vannledning av kobber er 25 til 75 år. Normal levetid for lodding er 25 til 75 år. Normal levetid for avløpsledninger av plast er 25 til 75 år. Normal levetid for tappebatterier er 10 til 25 år.

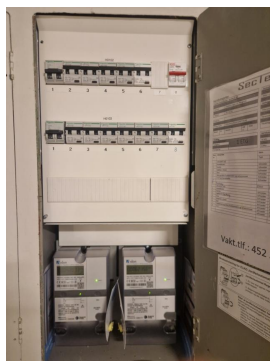
TG 1 Elektrisk anlegg

Leilighetens hovedsikringer/nytt el-skap som består av 40 amper. Kurser med automat sikringer. El-skap etablert i felles gang.
