Tilstandsrapport

Enebolig

Tiurveien 7, 8616 MO I RANA

Rapportdato: 11.03.2025

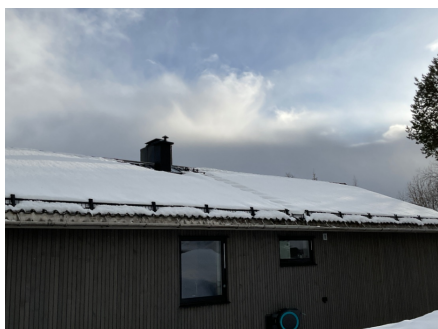
Nedløp og beslag

- Mer enn halvparten av forventet brukstid er passert på renner/nedløp/beslag.
- Takrenner har punktvis lekkasjer.

- Overvåk tilstanden jevnlig. For å få tilstandsgrad 0 eller 1 må beslag/renner/nedløp skiftes ut, men tidspunktet for når dette er nødvendig er vanskelig å si noe om.
- Lokal utbedring må utføres.

Nedløp fra takrenne må monteres.

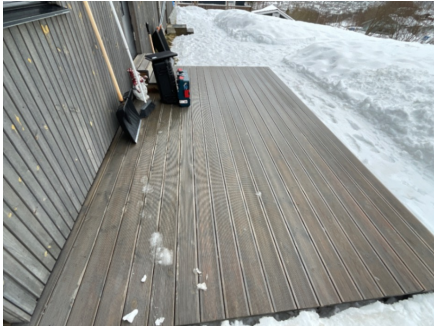
TG 3 Utvendige trapper

Utvendig tretrapp i impregnert konstruksjonsvirke til leilighet, betongtrapp med strekkmetallrist ut på terreng fra sokkeletasjens hovedleilighet. Betong/steintrapp langs garasje.

- Rekkverk må monteres for å lukke avviket.

Kostnadsestimat: 10 000 - 50 000

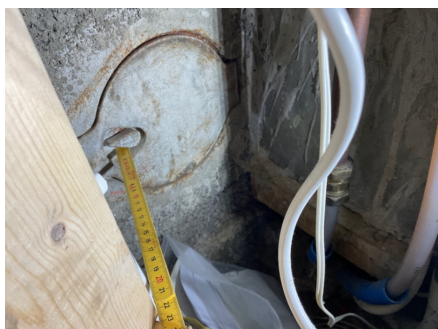
TG 2 Rom Under Terreng

- Det er påvist indikasjoner på noe fuktgjennomtrenging i kjellergulv.
- Det er påvist indikasjoner på noe fuktgjennomtrenging inn i kjellermur.

- Det påviste fuktnivå gir grunn til å overvåke konstruksjonen jevnlig for å se utvikling over tid, og eventuelt foreta tiltak for å unngå fuktskader.

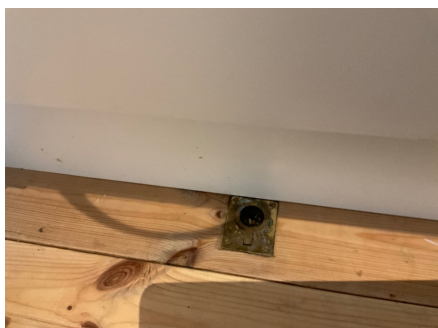
- Det er vindu/dør med ikke fuktbestandige materialer i våtsonen (ved vask, dusj, badekar, osv.), løsningen eller byggematerialet er uegnet

- Uegnede materialer må fuktbeskyttes/utskiftes.

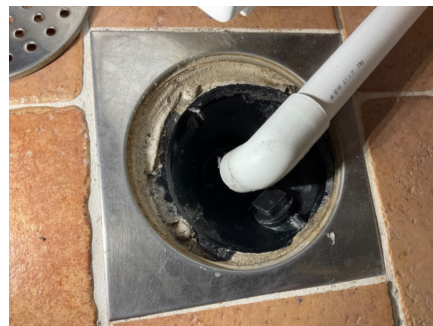
📍 TG 2 Sanitærutstyr og innredning

- Det er påvist riss/sprekker i utstyr på våtrommet.

- Påviste skader må utbedres.

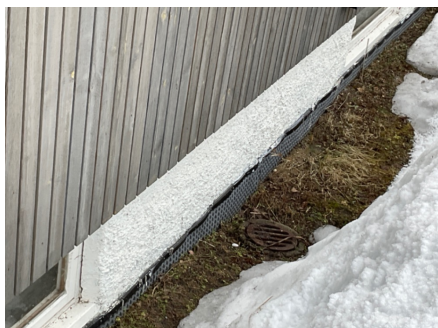
⚠ TG 2 Grunnmur og fundamenter

Bygningen har grunnmur i lettklinkerblokker. Det er såleblokk under grunnmur av blokker.

- Det er registrert horisontalriss som er symptom på jordtrykk.
- Det er registrert skråriss som er symptom på setninger.
- Grunnmuren har sprekkdannelser.

Gamle setningsskader ifølge eier, ikke endret seg etter 2016 da dagens eiere overtok huset.

Det er viktig å overvåke tilstanden jevnlig og være oppmerksom på eventuelle endringer som kan indikere økende skade eller behov for mer omfattende tiltak.

Dersom rissene utvikler seg, anbefales tiltak samt videre undersøkelser for å avdekke hvorfor avvikene har oppstått.
