# Tilstandsrapport

Fritidsbolig

Mørvikveien 80, 1794 SPONVIKA

Befaringsdato: 20.03.2025

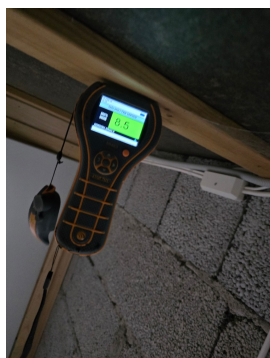
Det er noe tilsig av fuktighet i krypkjeller på tilbygget.

Ingen behov for tiltak, siden det er godt med lufting og fuktnivået i trekonstruksjon på stubbloft er lavt.

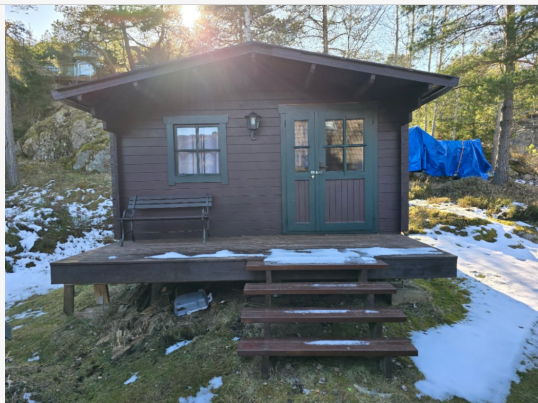
## Anneks

Det er vært noe lekkasje fra tak som har medført til skader på bordtak.  
Det har blitt gjort noe utbedringer og montert ny takpapp i senere tid.  
Tydelig tegn til fuktinnsig i hjørner på trekonstruksjon.  
Manglende rekkverk på terrasse/repo og trappen.
