Tilstandsrapport

📍 Mørvikveien 80 , 1794 SPONVIKA

Befaringsdato: 26.03.2026

Fritidsbolig - Byggeår: 1991

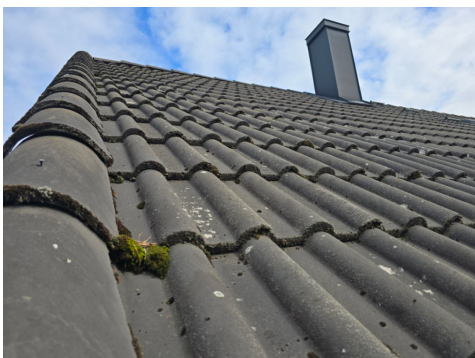
TG 2 Takteking

Taktekkingen er av betongtakstein fra byggeårene. Det er utført sutakplater som undertak på den eldste delen og takpapp som under på tilbygget.

- Tidspunkt for utskiftning av takteking nærmer seg.
- Tidspunkt for utskiftning av undertak nærmer seg.
- Når takteking og undertak begynner å bli gamle, øker risikoen for lekkasjer, noe som kan føre til omfattende og kostbare reparasjoner av underliggende konstruksjoner dersom en ikke foretar tiltak på konstruksjonene før dette oppstår.

Taktekkene må holdes under oppsikt i årene fremover, siden det plutselig kan oppstå lekkasjer i slike eldre taktekke. Det må forventes at taktekket på den eldste delen må skiftes i løpet av årene fremover.

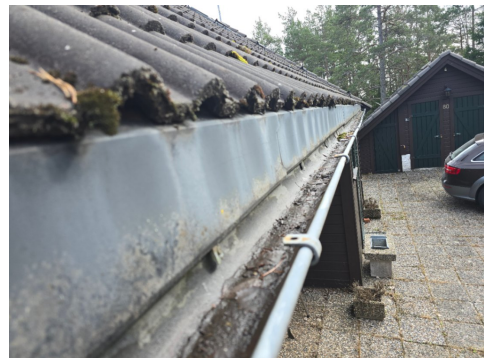
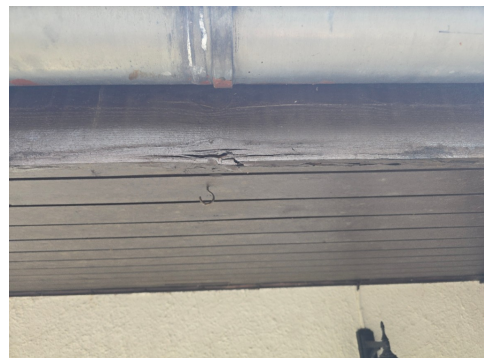
TG 3 Nedløp og beslag

- Det mangler snøfangere på hele eller deler av taket, noe som var krav på byggemeldingstidspunktet.
- Mer enn halvparten av forventet brukstid er passert på renner/nedløp/bslag.
- Det er avvik:

Det er behov for å utføre utbedringer av takrenne ved inngang, samt utskiftning forkantbord med råteskader.

Kostnadsestimat: 20 000 - 100 000

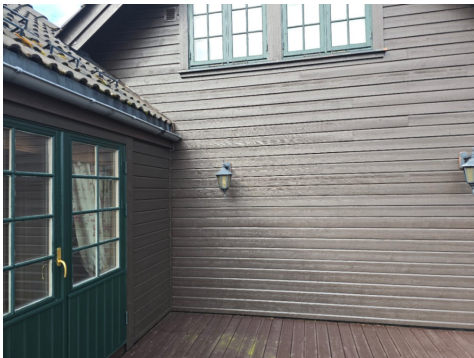
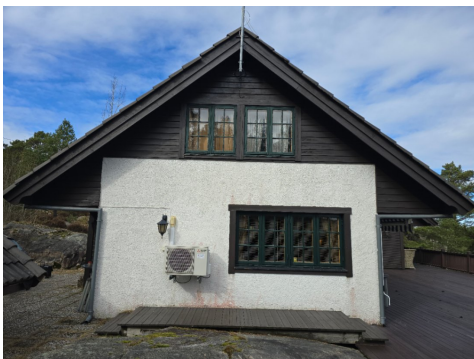
TG 2 Veggkonstruksjon

Det er registrert innvendig sprekke i mur på kjøkkenet på to områder. Det er på den værutsatte fasaden mot øst registrert tørke sprekker på trekledning og vindskier.

Liten avstand mellom trekledning og terreng ved inngangen. Dette medfører til stor fuktbelastning på konstruksjonen.

Ingen umiddelbart behov for utbedringer av sprekker i muren. Ingen umiddelbart behov for å skifte trekledning mot øst, men det må forventes at det må gjøres utbedringer i årene fremover. Godt vedlikehold vil forhindre at skadene ikke utvikler seg.

Det må utføres godt vedlikehold av trekledning ved inngang for å bevare levetiden på trekledningen.

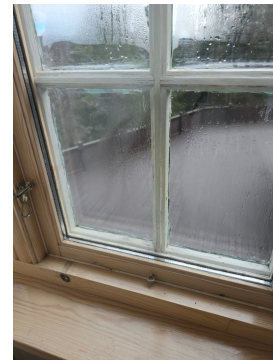
- Det er påvist at enkelte vinduer er vanskelig å åpne/lukke.
- Karmene i vinduer er slitte og det er sprekker i trevirket.

Det er registrert fuktskader og værslitasje på de mest værutsatte vinduene mot øst.

Vinduene som er mest værutsatt og har fuktskader må forventes å skiftes med tiden.

Utføre tiltak med vindu som er vanskelig å åpne.

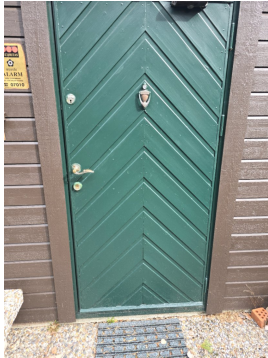
TG 2 Dører

- Det er påvist avvik rundt innsettsdetaljer.
- Karmene i dører er værslitte utvendig og det er sprekker i trevirket.

Viktig med godt vedlikehold av døren slik at levetiden blir bevart. Det bør monteres beslagsløsning under dør, slik at det ikke oppstår uønsket fuktinnslag.

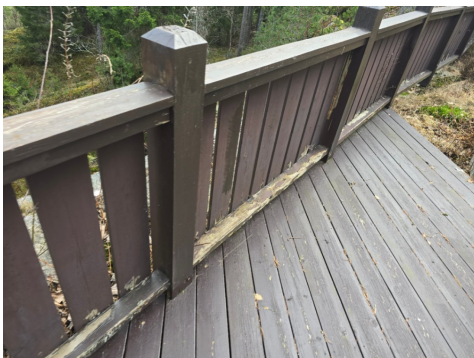
TG 3 Balkonger, terrasser og rom under balkonger

- Det er påvist fukt-/råteskader i konstruksjonen.
- Det er avvik:

Det er registrert områder med råteskader på rekkverk/meglere til rekkverket.

- Tiltak:
- Råteskadet trekledning må skiftes ut.
- Råteskadede konstruksjoner må skiftes ut.

Det må gjøres tiltak i forhold til råteskadet konstruksjon, samt oppretting av rekkverk.

Kostnadsestimat: 20 000 - 100 000

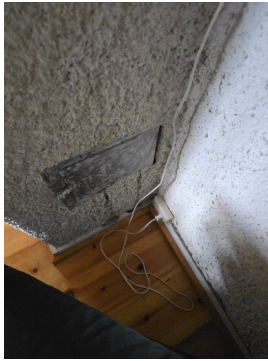
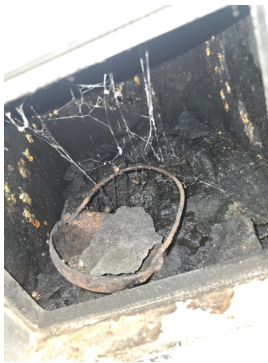
- Ildfast plate mangler på gulvet under sotluke/feiluke på pipe.
- Det er avvik:

Pipen må derfor undersøkes med kamera for å avdekke om den har skader som må utbedres.

Kontakt feiervesenet i Halden kommune for kontroll av pipen.
Montere ildfast plate under sotluke for å forhindre evt glør skaper skade på gulv ved tømning av sotluke.

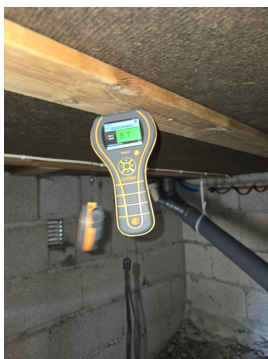
! TG 2 Kryp Kjeller

Det er noe tilsig av fuktighet i krypkjeller på tilbygget.

Ingen behov for tiltak, siden det er godt med lufting og fuktnivået i trekonstruksjon på stubbloft er lavt.

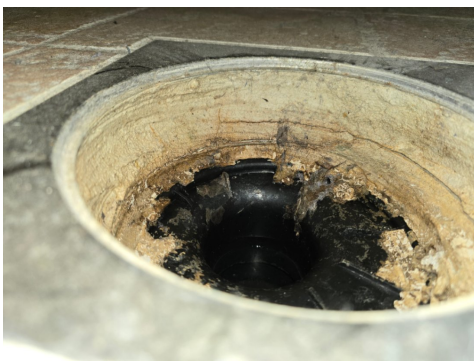
- Det er påvist at noen fliser har bom (hulrom under).
- Det er påvist avvik i fallforhold til sluk i forhold til krav i forskrift på byggetidspunktet.
- Det er påvist avvik i krav til høydeforskjell/fall-løsning på våtrommet. Det er registrert bom og løse flis midt på baderomsgulvet. Medfører til riss/løse fuge.

- Selv om bom eller hull lyd ikke alltid er et umiddelbart problem, bør det overvåkes nøye for eventuell utvikling i sprekker i flisfuger e.l. oppstår. Dette må en foreta tiltak for, for å begrense utviklingen.
- Et bad med manglende/reduert fall til sluk blir mindre funksjonelt og sikkert for brukeren. Dette kan medføre stående vann på gulvet, vann som ikke ledes effektivt til sluket, økt risiko for at vann renner ut av rommet og redusert sklisikkerhet på gulvet.

Tettesjikt har en alder som tilsier at forventet levetid er utløpt, det bør derfor med tiden medregnes oppussing av baderommet med nytt tettesjikt.

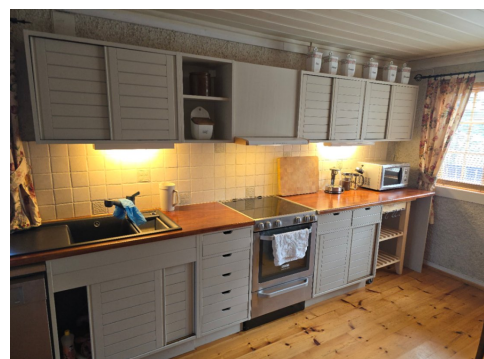
- Det er avvik:

Ingen umiddelbart behov for utbedringer, men det bør medregnes med tiden å skifte ut innredning.

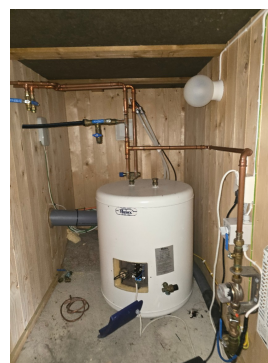
- Det er ikke behov for utbedringstiltak siden tanken fungerer i dag, men ut ifra alder kan skader plutselig oppstå på eldre tanker.

Montere deksel på VVB.

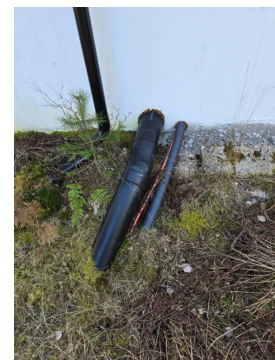
- Det er avvik:
Rør ligger synlig i dagen utvendig.

- Tiltak:
Fyll opp rundt rørene slik at dem blir beskyttet.

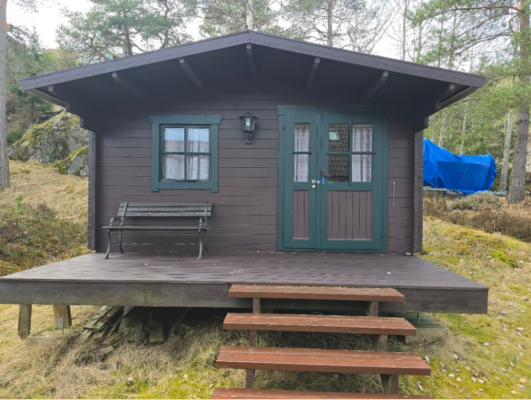
Anneks

Det er vært noe lekkasje fra tak som har medført til skader på bordtak.
Det har blitt gjort noe utbedringer og montert ny takpapp i senere tid.
Tydelig tegn til fuktinnsig i hjørner på trekonstruksjon.
Manglende rekkverk på terrasse/repo og trappen.
