# Tilstandsrapport

Leilighetsbygg

Ydalirvegen 4 A - C, 2413 ELVERUM

Befaringsdato: 08.08.2025

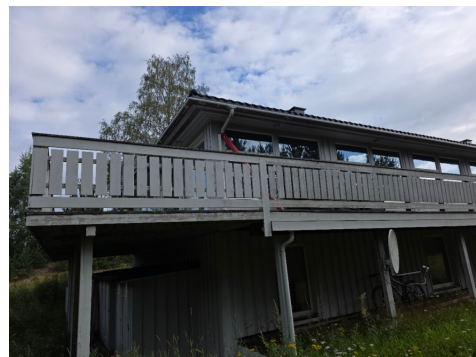
Renner og nedløp i metall, renner/nedløp fra byggeåret. Utkast nedløpsrør til terreng. Takflater uten snøfangere.

Nedløp med utkast til terreng. Kun utkast fra takrennebrønn ved overbygg for inngangsparti, fuktskader ved trappekonstruksjon/rampe. Nedløpsrør ved sydvestre hjørne har glidd ut i skjøt, tiltak med provisorisk løsning. Enkelte nedløp med frostspreng. Manglende snøfangere. Enkelte lekkasjer ved renneskjøter, synlig ved terrassside mot syd. Renner/nedløp med noe ujevnheter og deformasjoner. I følge Byggforsk byggdetaljblad er middels levetid for renner og nedløp ca 30 år. For beslag er middels levetid ca 25 år.

- Det må foretas tiltak for å lukke avviket.
- Det bør lages system for bortledning av vann fra taknedløp ved grunnmur.
- Det må monteres snøfangere for å oppfylle byggeårets krav.
- Overvåk tilstanden jevnlig. For å få tilstandsgrad 0 eller 1 må beslag/renner/nedløp skiftes ut, men tidspunktet for når dette er nødvendig er vanskelig å si noe om.

Utbedring av avvik iht beskrivelse ovenfor. Fleksible rør anbefales montert for vekkledning av takvann fra grunnmurer. Vann fra takoverbygg ved inngang 1. etasje må utbedres. Nedløpsrør må sammenføres, nedløpet må festes til vegg. Snøfangere må monteres for personsikring ved gangsoner, siden alle taksider har gangsoner må hele taket sikres med snøfangere. Jevnlig kontroll av renner/nedløp anbefales, ut fra alder påregnelig med utskiftning av renner og nedløp samt beslag i nær fremtid.

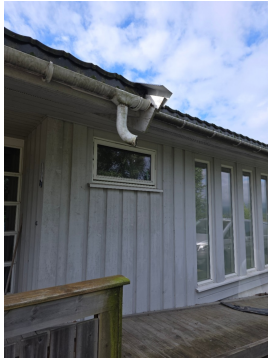
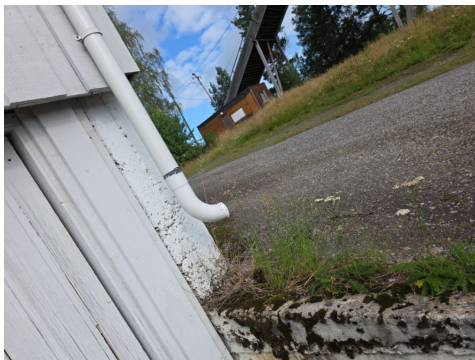
Yttervegger med utvendig stående kledning. Ingen opplysninger vedr isolering. Fasader uten etablert lufting bak kledningsbord. Lusinger påvist montert ved underkant mellom kledningsbord (stikkprøve). Ukjent vedr siste overflatebehandling.

Enkelte kledningsbord med oppsprekking og lokal slitasje. Tett utførelse hindrer ventilering bak kledningsbord, ingen påviste følgeskader. Kledning ligger stedvis noe nært terrengnivå og er utsatt for fuktskader. Overflater med betydelig omfang av svertesopp.

Lusinger eller musebånd bør sjekkes ut for hele boligen grunnet fare for inntrengning av skadedyr. Supplering med musebørste hvor lusinger/musebånd mangler anbefales. Kledningsbord med skader, ny utvendig overflatebehandling må påregnes. Husvask av kledningen anbefales. Utbedringer anbefales hvor kledning stedvis ligger noe nært terrengnivå og utsatt for fuktskader, anbefalt min 15 cm til terreng.

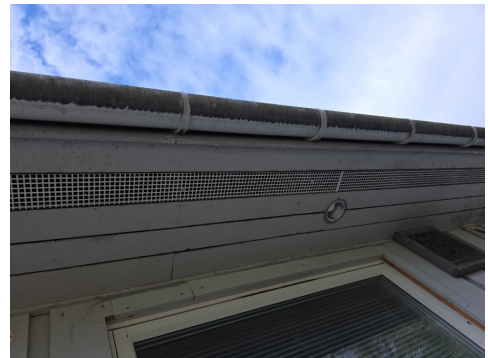
spalte med netting

Tilkomst til kaldtloft bør etableres. Lusinger bak kledningsbord bør kontrolleres, utbedringer med musebånd eller musebørste. Tiltak med montering av insektsnetting mot spalter i underkledninger ved takutstikk bør vurderes. Kostnadsestimat kun for kontroll av fagmann. Ytterligere kostnader kan bli påkrevet etter utredning. Kostnader for evt utskiftninger eller utbedringer er ikke medtatt da dette avhenger av ytterligere undersøkelser.

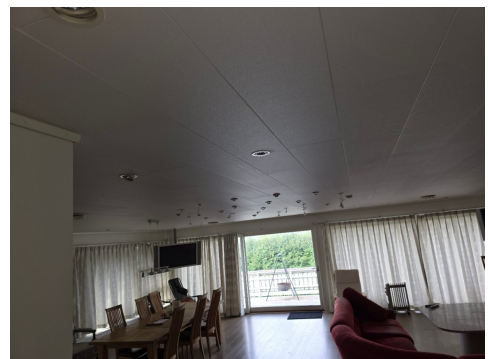
nedbøyning ved himling stue

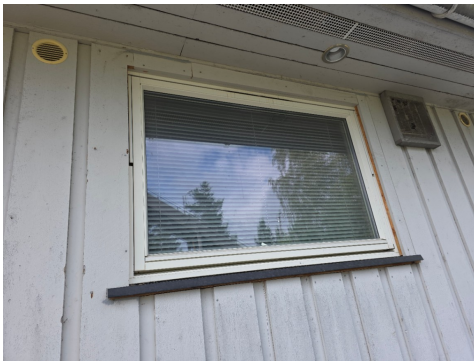
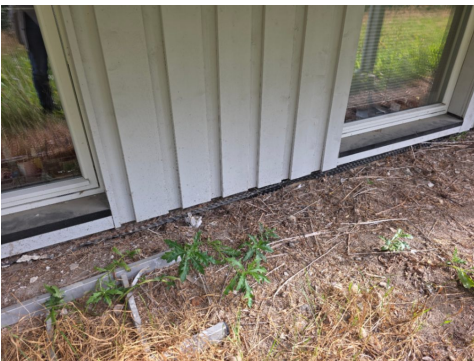
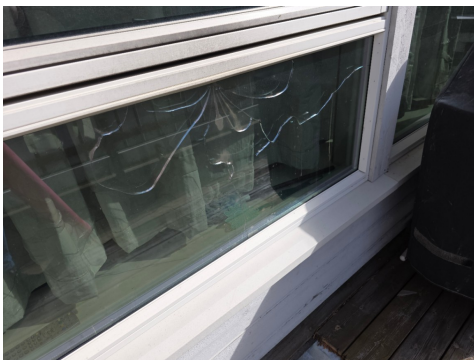
Mer enn halvparten av forventet brukstid oppbrukt på vinduer. Vinduer med noe justeringsbehov. Ikke påvist punktering, men kan forekomme grunnet vinduenes alder. Tettelister ved åpningsbare vinduer har mistet noe tettefunksjon. Glasskade ved stuevindu 1.etasje. Vinduer med generelt vedlikeholdsbehov.

glasskade stue 1.etasje

Utbedring av avvik iht beskrivelse ovenfor. Tettelister bør byttes ved åpningsbare vinduer, mistet noe tettefunksjon. Utfra varmetapsbetraktning bør punkterte glass vurderes utskiftet hvis dette påvises. Kostnadsestimat for vedlikehold. Kostnader for utskiftninger er ikke medtatt, men kan påregnes.

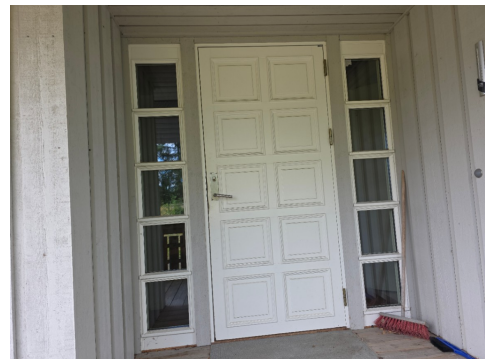
Ytterdør 1.etasje

- Det er påvist utetthet/åpning mellom dørblad og dørkarm. Dvs. at kaldtrekk kan oppstå.
- Karmene i dører er værslitte utvendig og det er sprekker i trevirket.

Utbedringer av dører iht til avvik kan påregnes. Tettelister bør byttes ved dører, mistet noe tettefunksjon. Utfra varmetapsbetraktning bør punkterte glass vurderes utskiftet hvis dette påvises. Kostnadsestimat for vedlikehold samt utbedringer av feil, mangler og skader. Kostnader for utskiftninger er ikke medtatt, men kan påregnes.

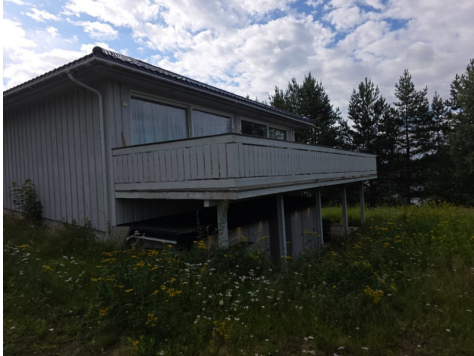
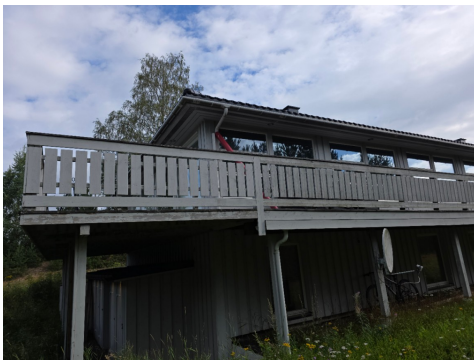
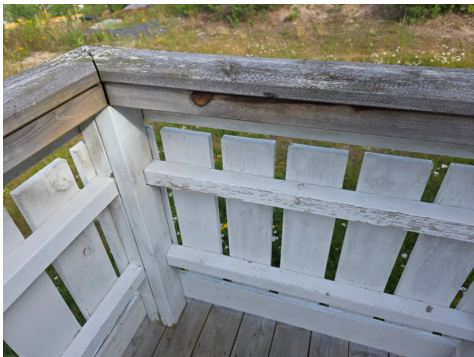
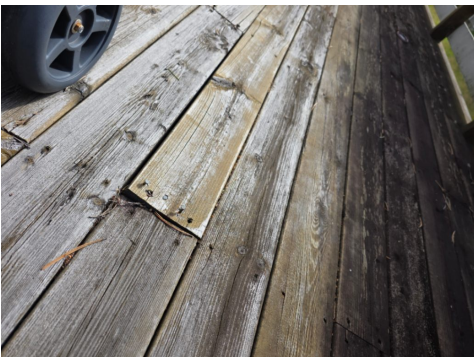
- Rekkverket er for lavt i forhold til dagens krav til rekkverkshøyder.
- Det er påvist andre avvik:
- Det er værslitt/oppsprukket trevirke/trepaneler.

Rekkverk ved terrasse målt til ca 0,9 m (krav byggeår 0,9 m, dagens krav 1,0 m). Rekkverk med noe skjevheter som fremstår å være forårsaket av snøras. Overflatebehandlinger med slitasje og avflassinger. Oppfuktinger av terrassegulv hvor det er lekkasjer fra takrenner. Mindre omfang av noe råte.

Behov for utbedring av påviste forhold. Overflater med vedlikeholdsbehov, ny malebehandling må påregnes. Jevnlig kontroll av terrasser anbefales. Kostnader vedr evt utbedringer kan påregnes.

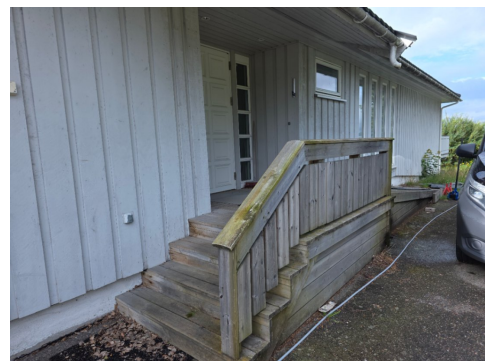
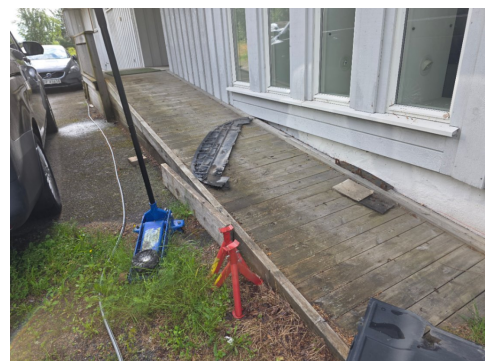
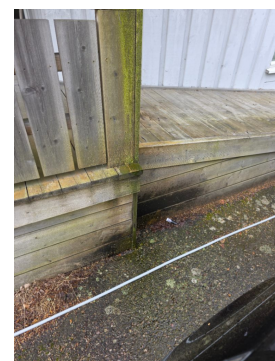
Trapp, platting og rullestolrampe foran inngangsparti ved 1. etasje. Konstruksjoner fremstår å være utført med Cu-impregnert trelast. Fundamentering direkte på asfalt. Rekkverk med handløper ved trapp. Rullerampe uten rekkverk.

Rekkverk mangler ved rampe. Trevirke ligger stedvis mot eller nært terrengnivå og utsatt for fuktskader. Fuktskader ved konstruksjonen grunnet avrenning fra takrenne.

Rekkverk må monteres ved rampe. Utskiftninger grunnet fuktskader. Utbedringer anbefales hvor trevirke stedvis ligger mot eller nært terrengnivå og utsatt for fuktskader, anbefalt min 15 cm til terreng. Kostnader ved evt utbedringer kan påregnes. Kostnadsestimat for etablering av rekkverk samt utbedringer av skader.

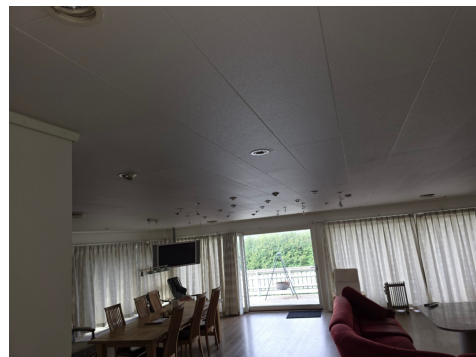
Etasjeskille med trebjelkelag, bjelkelaget fremstår som isolert med mineralull. Deler av sokkelkjeller med systemhimling. Enkelte åpninger i bjelkelag mot gulv i 1.etasje uten isolasjon. Gjennomføringer for installasjoner med noe varierende handverksmessig utførelse.

- Målt høydeforskjell på over 20 mm innenfor en lengde på 2 meter. Tilstandsgrad 3 gis med bakgrunn i standardens krav til godkjente måleavvik.
- Målt høydeforskjell på over 30 mm gjennom hele rommet. Tilstandsgrad 3 gis med bakgrunn i standardens krav til godkjente måleavvik.

Høydeavviksmålinger i stue og kjøkken samt ved gang i 1.etasje med avviksregistreringer over normale toleranser, registrerte avvik opp mot 35 mm i stue. I tillegg registrerte avvik med 30 mm over 2 m målengde i stue.
