Ydalirvegen 4, 2413 ELVERUM

**Hybelhus til salgs! Utsikt!**

# Tilstandsrapport

Befaringsdato: 08.08.2025

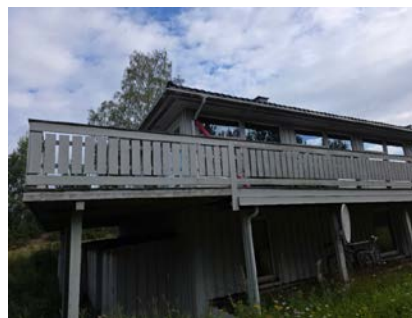
### TG 3 Nedløp og beslag

Renner og nedløp i metall, renner/nedløp fra byggeåret. Utkast nedløpsrør til terreng. Takflater uten snøfangere.

**Kostnadsestimat: 50 000 - 100 000**

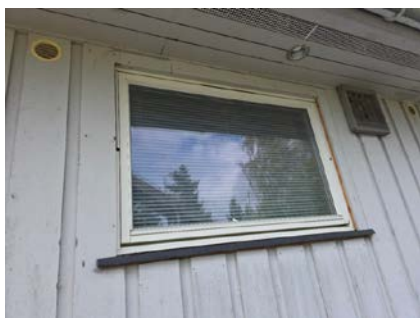
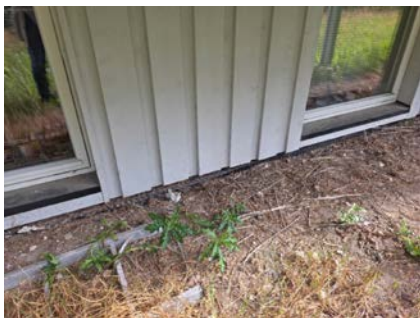
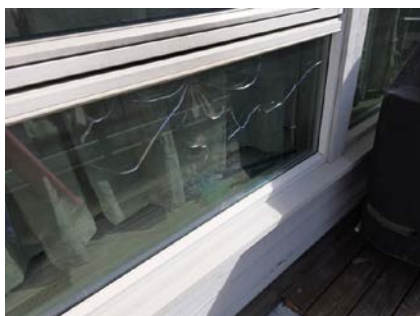
glasskade stue 1. etasje

\* Utvendig > Vinduer: Mer enn halvparten av forventet brukstid er oppbrukt på vinduer. Vinduer med noe justeringsbehov. Ikke påvist punkteringer, men kan forekomme grunnet vinduenes alder. Tettelister ved åpningsbare vinduer har mistet noe tettefunksjon. Glasskade ved stuevindu i 1.etasje. Vinduer med generelt vedlikeholdsbehov.

Utbedring av avvik iht beskrivelse ovenfor. Tettelister bør byttes ved åpningsbare vinduer, mistet noe tettefunksjon. Utfra varmetapsbetraktning bør punkterte glass vurderes utskiftet hvis dette påvises. Kostnadsestimat for vedlikehold. Kostnader for utskiftninger er ikke medtatt, men kan påregnes.

**Kostnadsestimat: 10 000 - 50 000**

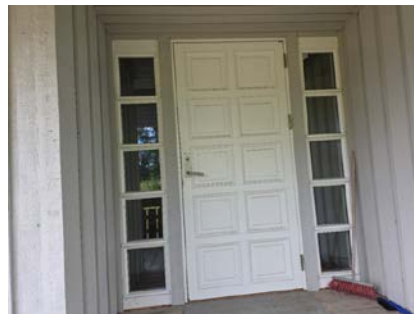
Ytterdør 1. etasje

**TD 2 Dører**

Utbedringer av dører iht til avvik kan påregnes. Tettelister bør byttes ved dører, mistet noe tettefunksjon. Utfra varmetapsbetraktning bør punkterte glass vurderes utskiftet hvis dette påvises. Kostnadsestimat for vedlikehold samt utbedringer av feil, mangler og skader. Kostnader for utskiftninger er ikke medtatt, men kan påregnes.

**Kostnadsestimat: Under 10 000**

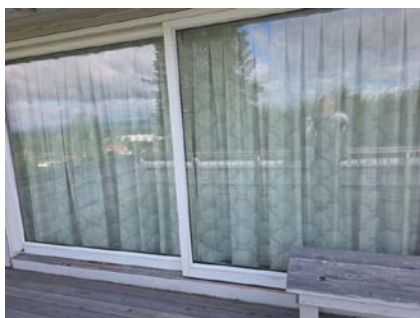
skyvedør terrasse 1.etasje

## Terrassedører

Utbedringer av dører iht til avvik kan påregnes. Tettelister bør byttes ved dører, mistet noe tettefunksjon. Utfra varmetapsbetraktning bør punkterte glass vurderes utskiftet hvis dette påvises. Kostnadsestimat for vedlikehold samt utbedringer av feil, mangler og skader. Kostnader for utskiftninger er ikke medtatt, men kan påregnes.

**Kostnadsestimat: Under 10 000**

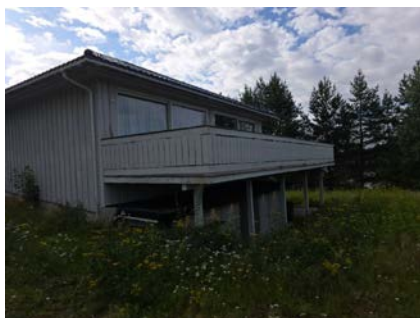
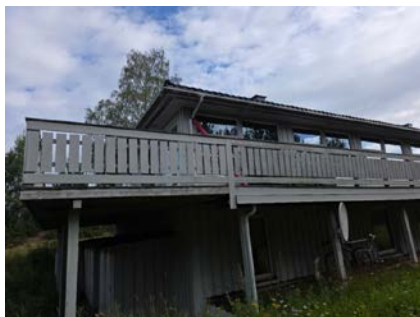
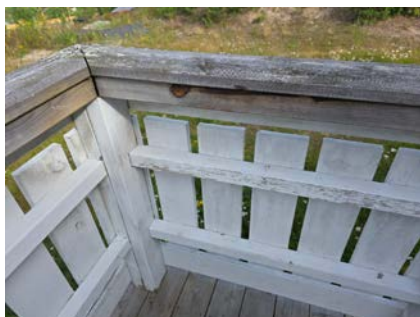
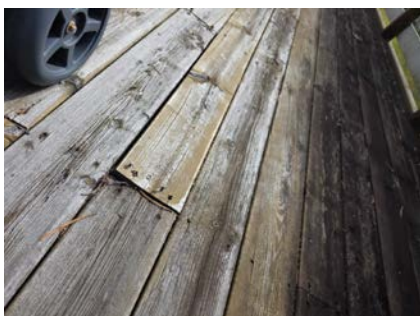
\* Utvendig > Balkonger, terrasser og rom under balkonger: Rekkverk ved terrasse målt til ca. 0,9 m (krav byggeår 0,9 m, dagens krav 1,0 m). Rekkverk med noe skjevheter som fremstår å være forårsaket av snøras. Overflatebehandlinger med slitasje og avflassing. Oppfuktinger av terrassegulv hvor det er lekkasjer fra takrenner. Mindre omfang av noe råte.

Behov for utbedring av påviste forhold. Overflater med vedlikeholdsbehov, ny malebehandling må påregnes. Jevnlig kontroll av terrasser anbefales. Kostnader ved evt utbedringer kan påregnes.

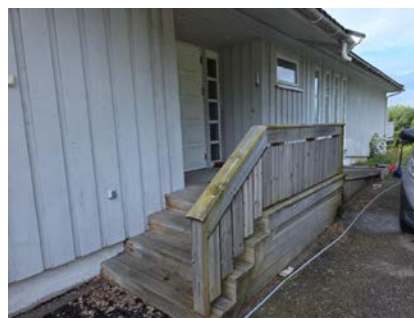
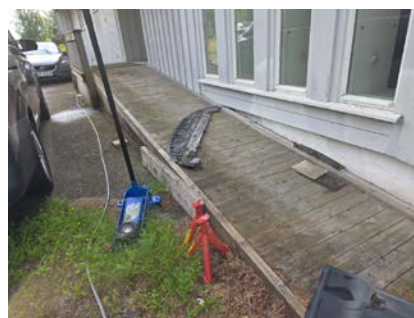
\* Utvendig > Utvendige trapper: Rekkverk mangler ved rampe. Trevirke ligger stedvis mot eller nært terrengnivå og utsatt for fuktskader. Fuktskader ved konstruksjonen grunnet avrenning fra takrenne.

## TO 3 Utvendige trapper

Trapp, platting og rullestolrampe foran inngangsparti ved 1.etasje. Konstruksjoner fremstår å være utført med Cu-impregnert trelast. Fundamentering direkte på asfalt. Rekkverk med handløper ved trapp. Rullerampe uten rekkverk.

Rekkverk må monteres ved rampe. Utskiftninger grunnet fuktskader. Utbedringer anbefales hvor trevirke stedvis ligger mot eller nært terrengnivå og utsatt for fuktskader, anbefalt min 15 cm til terreng. Kostnader vedr evt utbedringer kan påregnes. Kostnadsestimat for etablering av rekkverk samt utbedringer av skader.

**Kostnadsestimat: 10 000 - 50 000**

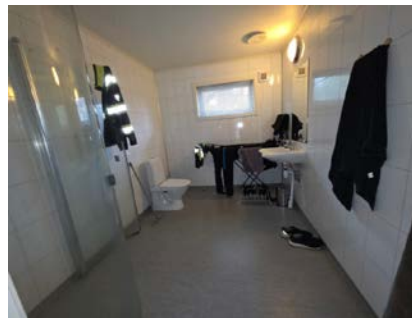
Baderom 1.etasje fremstår fra byggeåret med noe oppgraderinger fra 2014. Gulv med belegget og oppbrett på vegger, oppbrett bak veggplater. Uten fuktsikring ved terskel som ligger lavere enn gulvnivå. Vegger med våtromsplater. Himling med himlingsplater. Oppvarming med elektrisk gulvvarme. Installasjoner med servant på vegg, gulvmontert WC og dusjhjørne. Mekanisk ventilasjon med ventil på yttervegg, tilluft med åpen dør.

Våtrommet fremstår som oppført etter byggeforskrifter fra 1969. Det foreligger ingen dokumentasjon for utførelsen.

For å etablere fall til sluk iht til dagens forskrift må gulvet rehabiliteres. Fuging og lekkasjesikring mot terskel må etableres. Dusjkabinett bør vurderes. I følge Bygghors byggdetaljeblad kan man på overflater ikke forvente lengre levetid enn ca 20 år. Dette er helt avhengig av bruken.

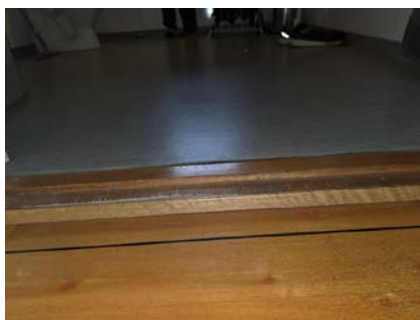
## 1. ETASJE > BAD

- \* Våtrom > 1.etasje > Bad > Sluk, membran og tettesjikt: Terskel uten lekkasjesikring. Overskrevet forventet levetid for våtrom. I følge Byggforsk Byggdetaljblad kan man på overflater ikke forvente lengre levetid enn ca. 20 år. Dette er helt avhengig av bruken.

### 1 TG 2 Sluk, membran og tettesjikt

Fukt-/lekkasjesikring ved terskel må etableres. Våtrommet synes å ha fungert i 48 år uten tegn til skader, men tilstanden bør overvåkes. Dusjkabinett bør vurderes. Ingen tiltak som anses prekært. Jevnlig kontroll av overflater anbefales. Kostnadsestimat for kontroll av fagmann.

**Kostnadsestimat: Under 10 000**

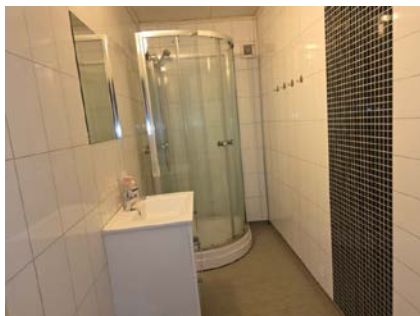
## 1. ETASJE > BAD 2

- \* Våtrom > 1.etasje > Bad 2 > Overflater vegger og himling: Fuktskjolder ved himlingsplater fremstår å skyldes at avtrekksventilasjon ikke har vært i bruk.

### 1 TG 2 Overflater vegger og himling

- Andre tiltak:
- Påviste fuktskader kan føre til muggvekst over tid, noe som kan påvirke innneklimaet. Dersom skadene utvikler seg, kan dette svekke bygningens konstruksjon og medføre større skader på tilstøtende konstruksjoner.

Skjolder og misfaringinger vaskes evt overmales.

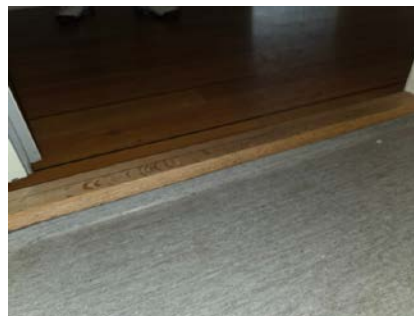
## 1. ETASJE > BAD 2

### 1 TG 3 Sluk, membran og tettesjikt

Sluk må tilrettelegges for inspeksjon og rengjøring. Våtrommet synes å ha fungert i 48 år uten tegn til skader, men tilstanden bør overvåkes. Dusjkabinett bør videreføres. Ingen tiltak som anses prekært. Jevnlig kontroll av overflater anbefales. Kostnadsestimat for kontroll av fagmann.

**Kostnadsestimat: Under 10 000**

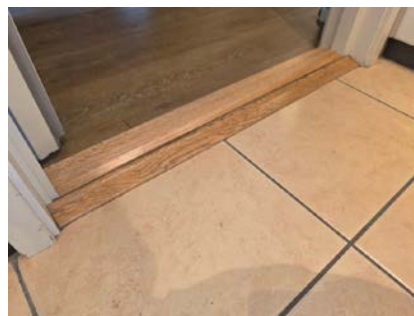
## KJELLER > BAD

- \* Våtrom > Kjeller > Bad > Overflater gulv: Gulvet fremstår som flatt. Gulvet fremstår ikke å tilfredsstille krav i teknisk forskrift (vanntett sjikt på minst 25 mm over sluk på alle ytterkanter for hele rommet). Usikkerhet vedrørende lekkasjesikring mot, evt. membranløsning som lekkasjesikring mot terskel kunne ikke påvises.

### 1 TG 3 Sluk, membran og tettesjikt

**Kostnadsestimat: Under 10 000**

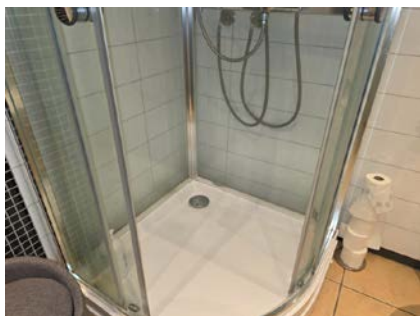
## KJELLER > BAD

- \* Våtrom > Kjeller > Bad > Sanitærutstyr og innredning: Noe tegn til kondensskader grunnet vanninntak plassert i påforet vegg.
- \* Våtrom > Kjeller > Bad > Ventilasjon: Usikkerhet om himlingsventil har noen funksjon siden denne fremstår å være tilknyttet ventilasjonsanlegg som ikke er i drift. Evt. tilluft/avtrekk med åpen dør.

### 1 TG 2 Sanitærutstyr og innredning

For å etablere fall til sluk iht til dagens forskrift må gulvet rehabiliteres. Lekkasjesikringen ved terskelen bør kontrolleres av fagmann. Dusjkabinett bør videreføres. Det anses for øvrig ikke nødvendig med umiddelbare tiltak. Evt utbedringer kan vurderes ved planlagte rehabiliteringer. I følge Byggforsk byggdetaljblad kan man på overflater ikke forvente lengre levetid enn ca 20 år. Dette er helt avhengig av bruken.

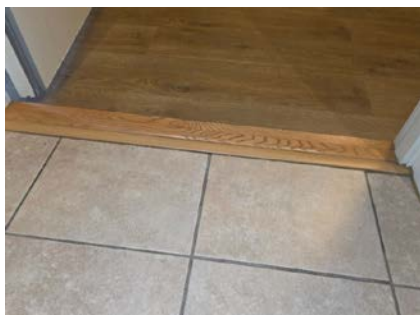
## KJELLER > BAD 2

- \* Våtrom > Kjeller > Bad 2 > Overflater gulv: Gulvet fremstår som flatt. Gulvet fremstår ikke å tilfredsstille krav i teknisk forskrift (vanntett sjikt på minst 25 mm over sluk på alle ytterkanter for hele rommet). Usikkerhet vedrørende lekkasjesikring ved terskel. Evt. membranløsning som lekkasjesikring mot terskel kunne ikke påvises.

### 1 TG 3 Sluk, membran og tettesjikt

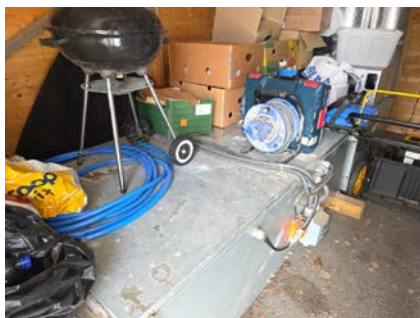
## ! TG IU Andre VVS-installasjoner

Boligen fremstår etablert for balansert ventilasjon for 1. etasje og med avtrekksventilasjon for kjelleren. Anleggene er ikke i drift. Ingen vurderinger.

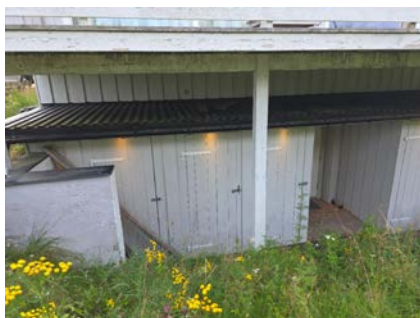
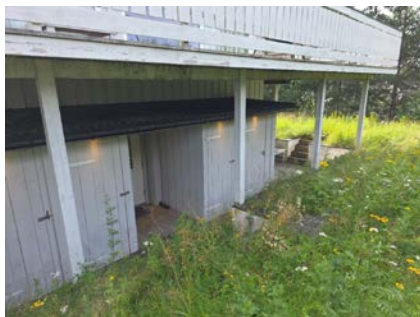
## TG 2 Terrenghold

Tilnærmet flatt terreng eller fall mot grunnmur ved deler av synlige grunnmurer. Terrenget skal ha fall minst 2 cm pr. meter og minst 3,0 meter ut i fra grunnmur.
