Ydalirvegen 4, 2413 ELVERUM

**Hybelhus til salgs! Utsikt!**

# Tilstandsrapport

Befaringsdato: 08.08.2025

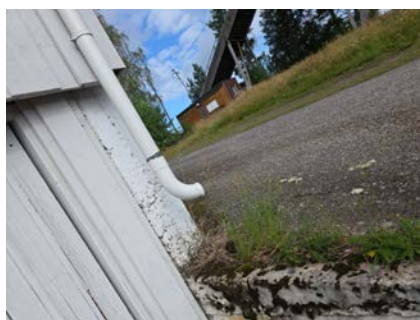
## ! TG 2 Veggkonstruksjon

Yttervegger med utvendig stående kledning. Ingen opplysninger vedr isolering. Fasader uten etablert lufting bak kledningsbord. Lusinger påvist montert ved underkant mellom kledningsbord (stikkprøve). Ukjent vedr siste overflatebehandling.

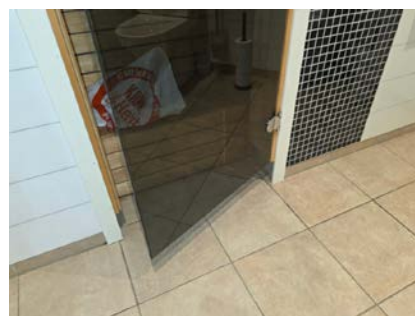
## KJELLER > BADSTUE

### TG 2 Teknisk anlegg
