# Tilstandsrapport

Tomannsbolig

Rymleheia 29, 5282 LONEVÅG

Befaringsdato: 11.02.2026

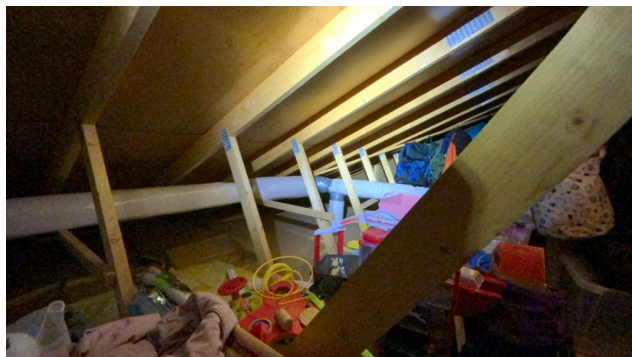
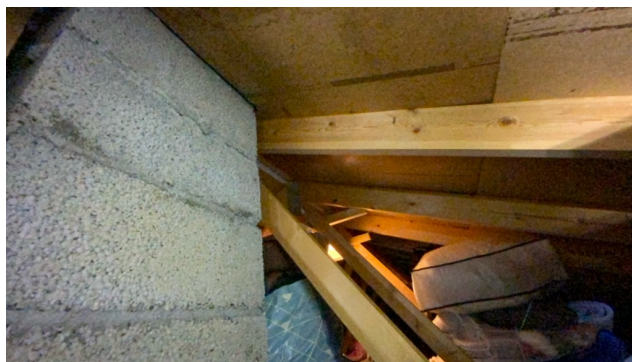
Saltaks konstruksjon av takstoler, med sutaksplater og kaldt loft.

Fuktmerker enkelte steder i sutaksplatene. Det ble ikke registrert fukt. Mest sannsynlig er fuktmerkene fra når regn og snø tidvis har blåst inn under takstein.

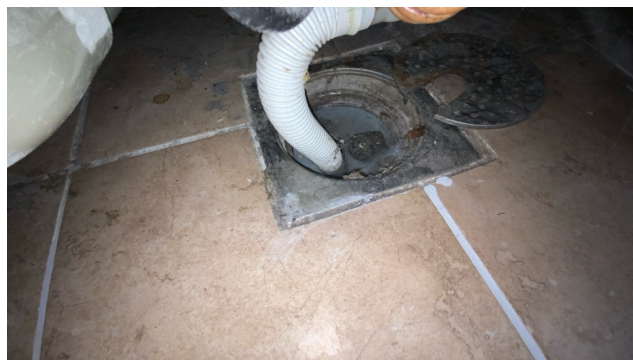
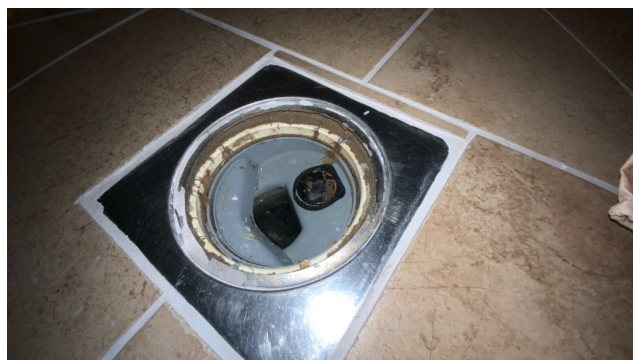
Klemring og membran er synlig i plastslukene.

**Vurdering av avvik:**

- Mer enn halvparten av forventet brukstid er passert på membranløsningen.

Badet er ca 22 år gammelt.

- Overvåk tilstanden jevnlig. For å få tilstandsgrad 0 eller 1 må tettesjiktet skiftes ut, men tidspunktet for når dette er nødvendig er vanskelig å si noe om.

Det er ikke påkrevd med strakstiltak. Mer enn halvparten av forventet brukstid er oppbrukt for membranen.

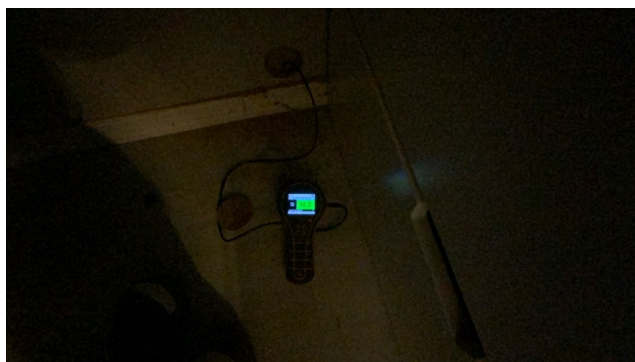
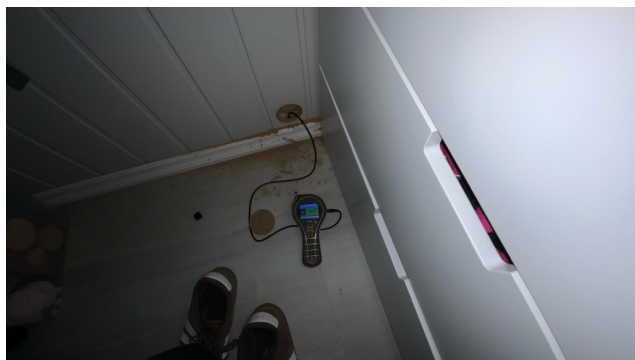
Det ble boret hull i under trapp, bak dusjkrok. Det ble ikke registrert unormale fuktverdier.

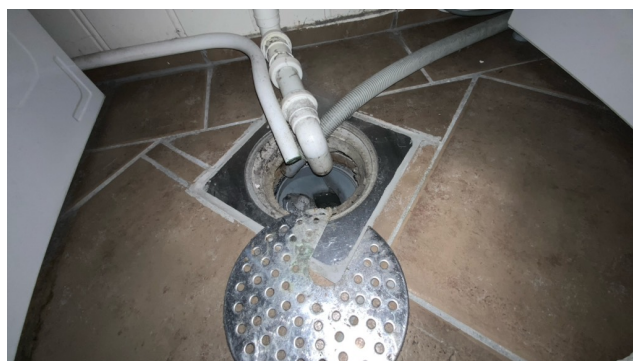
Klemring og membran er synlig i plastsluk.

### Vurdering av avvik:

- Mer enn halvparten av forventet brukstid er passert på membranløsningen.

Membranen er ca 22 år gammelt.

- Overvåk tilstanden jevnlig. For å få tilstandsgrad 0 eller 1 må tettesjiktet skiftes ut, men tidspunktet for når dette er nødvendig er vanskelig å si noe om.

Det er ikke påkrevd med strakstiltak. Mer enn halvparten av forventet brukstid er oppbrukt for membranen.
