# Tilstandsrapport

📍 Grønnegata 49 , 2317 HAMAR

# gnr. 1, bnr. 100, snr. 11

Befaringsdato: 07.01.2026

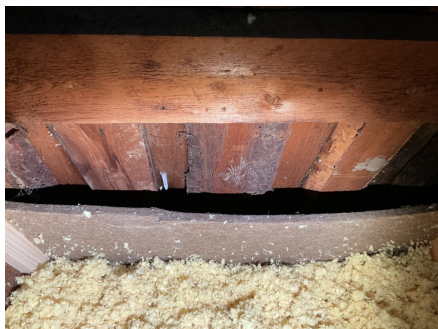
Det er etablert luftespalte på ombygd del.

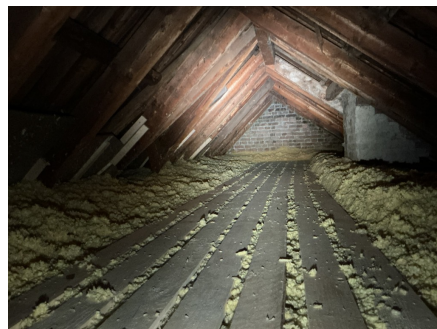
Det er etablert gangbane på kaldtloftet.

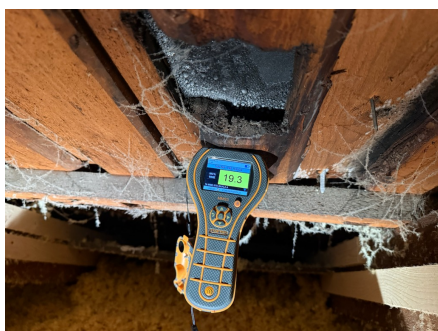
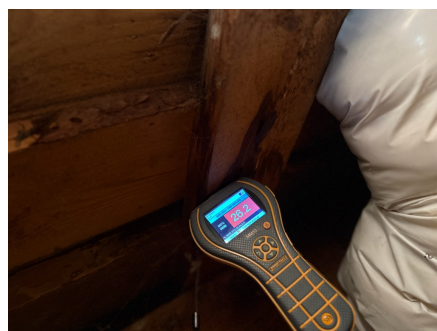
Lufting av takkonstruksjonen er ikke dokumentert eller verifisert på opprinnelige deler av konstruksjonen. Det er registrert kondensrelaterte forhold, med rimfrost på spiker ført gjennom undertak og stedvis rim på undertaket. Undertakspappen er ikke diffusjonsåpen. Det er registrert isdannelse i luftehatt med påfølgende smeltevann som drypper ned på loftet. Det er synlige fuktmerker i undertaket, og det er målt høyt fuktinnhold i undertak, med høyeste registrerte piggmåling på 26,2 vektprosent. Deler av kaldtloftet er nylig ombygd i forbindelse med innredning av leilighet. Dersom forholdet forblir uendret, foreligger det økt risiko for skadeutvikling i takkonstruksjonen og tilstøtende bygningsdeler.

Bilde fra fuktmåling i undertak.

Forholdene indikerer pågående eller gjentakende fuktbelastning med risiko for redusert funksjon og levetid. Det anbefales å gjennomføre utbedring av takkonstruksjonen for å sikre tilfredsstillende lufting og fuktteknisk oppbygging, herunder bruk av diffusjonsåpne materialer der dette er relevant. Inntil utbedring gjennomføres, bør loftet holdes under jevnlig ettersyn for å overvåke fuktforhold og avdekke eventuell videre negativ utvikling.

**Kostnadsestimat: 200 000 - 500 000**

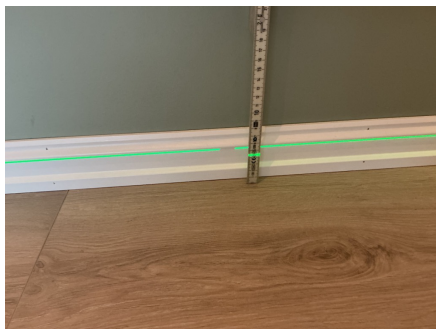
Etasjeskillet er kontrollert med nivelleringslaser.

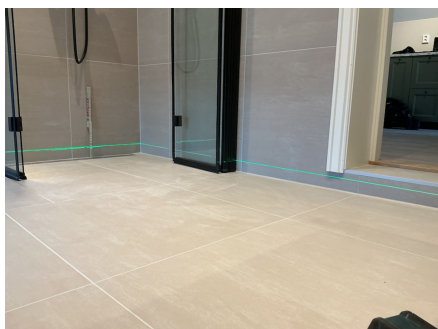
Fallforhold er kontrollert.

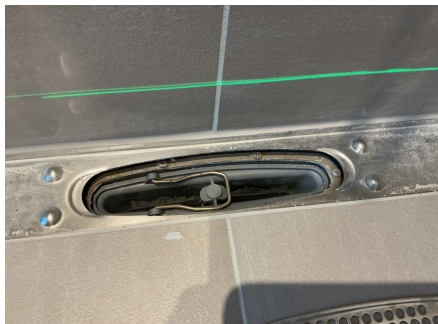
Slukrenne i dusjsone.

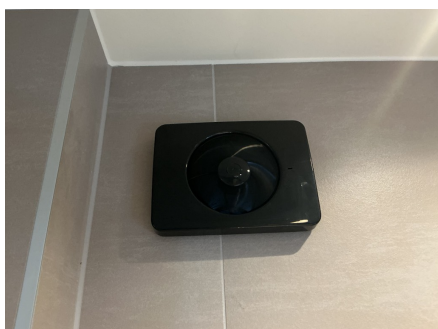
Mekanisk avtrekk med elektrisk baderomsvifte.

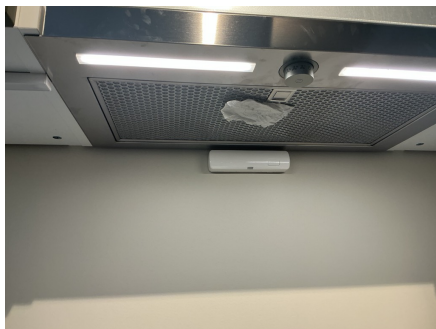
Avtrekkseffekt er testet med papir.

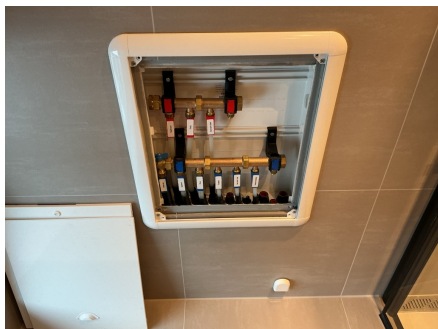
Fordelerskap er plassert på bad.

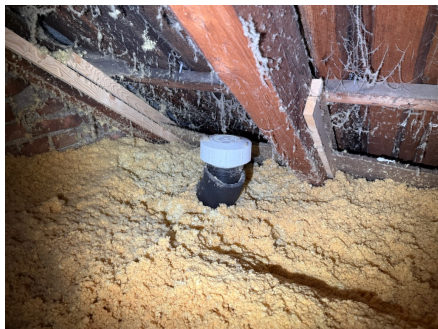
Det er etablert vakuumventil for avløp plassert på kaldtloft. I henhold til NS 3600 vurderes dette som et avvik som gir begrenset og mer usikker funksjon sammenlignet med tradisjonell lufting over tak. Plasseringen medfører at funksjon og driftssikkerhet ikke kan verifiseres fullt ut ved befarings. Dersom forholdet forblir uendret, foreligger det økt risiko for redusert funksjon i avløpssystemet og luktproblemer i tilknyttede rom.

Vakuumventil på kaldtloft.

Forholdet gir usikkerhet knyttet til drift og levetid. Det anbefales å etablere varig og tilfredsstillende lufting av avløpssystemet i tråd med gjeldende krav, fortrinnsvis ved lufting over tak eller annen dokumentert egnet løsning.

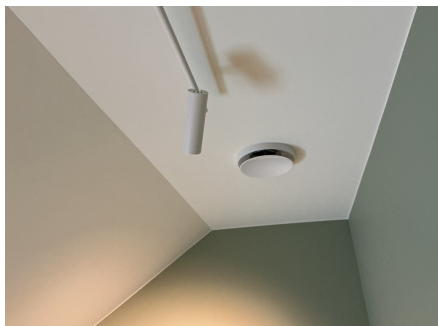
Tilluftsentil på soverom.

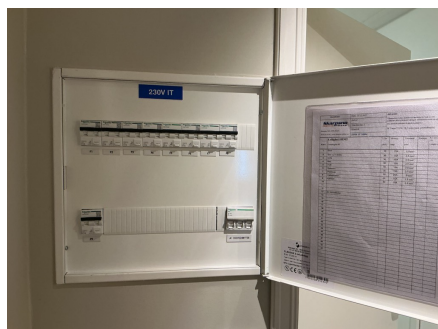
Sikringsskap med automatsikringer.
