# Tilstandsrapport

Boligbygg med flere boenheter

Jarlegata 19 B, 0656 OSLO

Befaringsdato: 31.07.2025

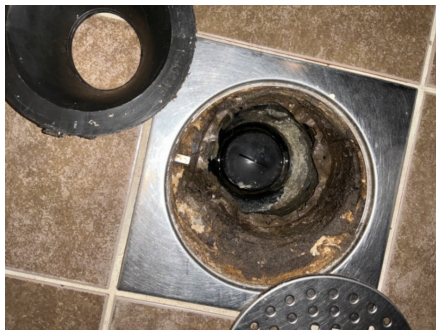
- Sluket har oppnådd mer enn halvparten av forventet levetid.  
Eldre sluk gir større mulighet for slitasje som kan føre til utettheter.

- Membranen har passert halvparten av forventet levetid.  
Når membranen eldes, svekkes den gradvis og kan utvikle mindre utettheter som slipper fukt ned i konstruksjonen. Hvor raskt dette skjer avhenger av kvalitet, utførelse og bruk, og regelmessig tilsyn er viktig. En full oppgradering med nytt tettesjikt må påregnes på sikt, selv om det er vanskelig å si nøyaktig når.
