Tilstandsrapport

Boligbygg med flere boenheter

Odins vei 23, 1781 HALDEN

Oppdragsnr.: 13324-1489

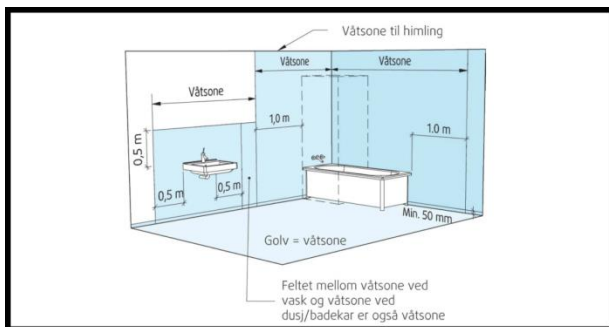
1 TG 2 Overflater Gulv

- Det er påvist at høydeforskjell fra topp slukrist til gulv/synlig topp membran ved dørterskel er mindre enn 25 mm.
- Det er påvist andre avvik:

Det er motfall til sluket ved toalettet, eventuelt lekkasjevann fra toalett vil likevel kunne renne til sluket før det renner ut av rommet. Øvrige deler av gulvet har fall til sluket.

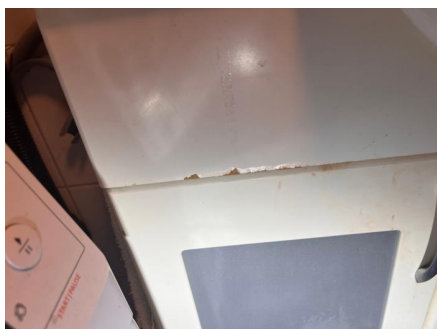
Skapfronter og skrog har skader som følge av fuktsvelling. Systerne på toalett bruker noe lang tid på å fylles opp.

Skader av fuktsvelling må utbedres for å lukke avviket.

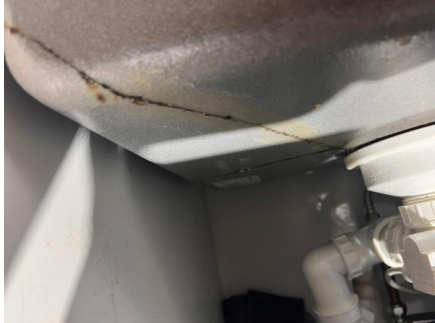
Det er en stor sprekk i benkebeslaget (vasken) det er noen merker etter fukt i benkeskapet, årsak er usikker, det var ikke fukt der på befaringsdagen.

Underside av vask

Beslaget må byttes for å lukke avviket.

Det bør undersøkes hva som er årsak til fuktmerker i benkeskapet.

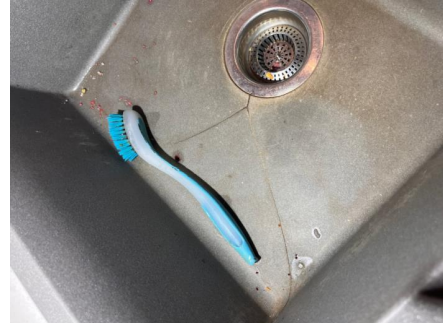
Sprekk i vask
