# Tilstandsrapport

Kristian Fjelds gate 13 , 2335 STANGE

Befaringsdato: 10.03.2026

Autorisert foretak: Sørli Takst AS

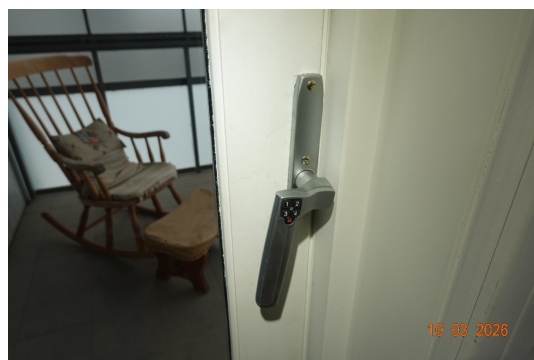
- Det er påvist andre avvik:  
Slark i vrider.  
Defekt vrider/låsekasse til terrassedør. Terrassedør lot seg ikke åpne.  
Små hakk i karm til terrassedør.

- Andre tiltak:  
Vrider og/eller låsekasse på terrassedøren bør utbedres eller skiftes for å sikre funksjonell lukking.

**Kostnadsestimat: Under 20 000**

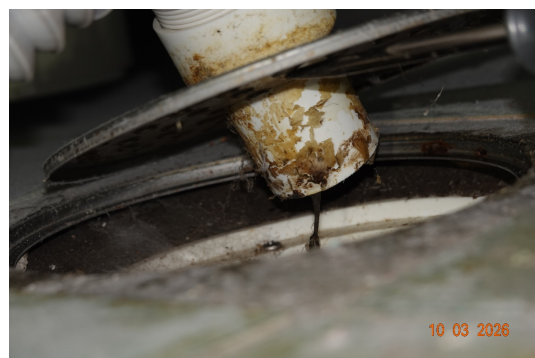
Plastsluk.

- Mer enn halvparten av forventet brukstid er passert på membranløsningen.
- Sluk har begrenset mulighet for inspeksjon og rengjøring.

- Når sluket har begrenset tilgang, er det vanskelig å rengjøre sluket og å inspisere den for å oppdage skader i membranen/fuger rundt sluket, som er avgjørende for å forhindre lekkasjer.
- Det er viktig å merke seg at levetiden til en membran varierer basert på kvalitet, installasjon og bruk. Eldre membraner kan bli sprø og sprekke opp, noe som fører til at de mister sin vanntettende funksjon. Dette kan resultere i vannlekkasjer gjennom vegger og gulv og fuktskader.

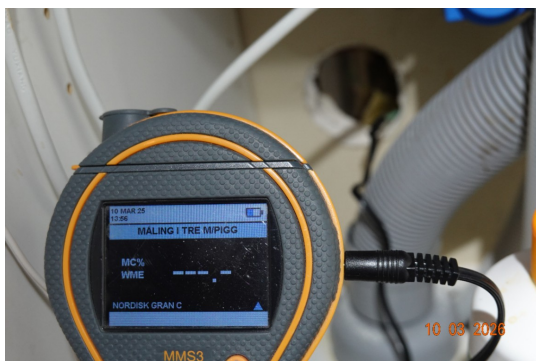
Hulltaking er foretatt nederst på delevegg mot våtsonen. Ved bruk av fuktmåler ble det ikke registrert unormale verdier.

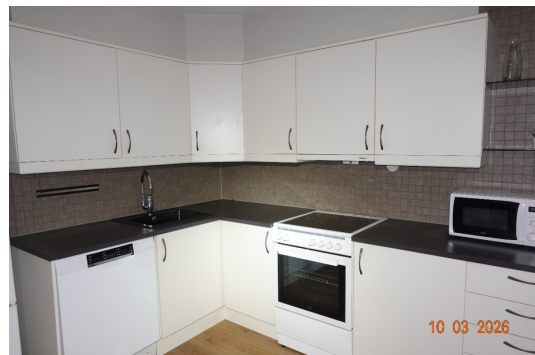
Innredning fra byggeåret. Kjøkkeninnredning med laminert benkeplate, over og underskap, glatte fronter, kum, skuffer, opplegg for oppvaskmaskin og fliser i benkerygg. Montert komfyrvakt over koketopp. Montert lekkasjestopper under kjøkkenbenk.
