Tilstandsrapport

Enebolig

Snesrudveien 186, 1870 ØRJE

Befaringsdato: 16.10.2024

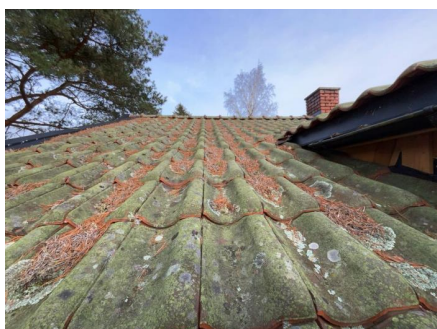
📍 TG 2 Nedløp og beslag

Pipe er delvis beslått med blikk over taket.
Takrenner, nedløp og beslag er av overflatebehandlet stål.

- Det er ikke krav om utbedring opp til dagens krav.
- Overvåk tilstanden jevnlig. For å få tilstandsgrad 0 eller 1 må beslag/renner/nedløp skiftes ut, men tidspunktet for når dette er nødvendig er vanskelig å si noe om.

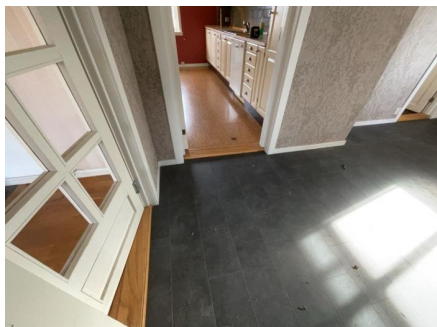
TG 2 Radon

Det er ikke foretatt radonmålinger, og bygget er heller ikke utført med radonsperre.

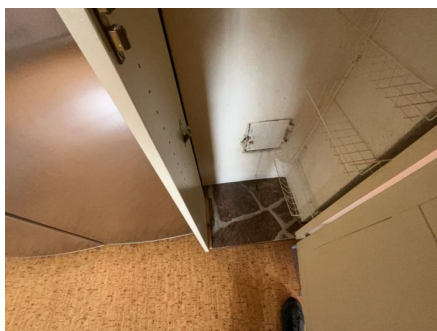
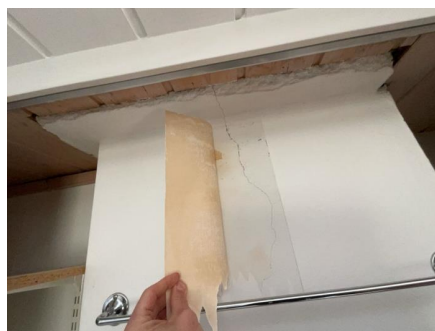
TG 3 Rom Under Terreng

- Det er påvist indikasjoner på noe fuktgjennomtrenging i kjellergulv.
- Det er påvist indikasjoner på noe fuktgjennomtrenging inn i kjellermur.
- Det er påvist synlig fuktighet på mur/gulv i kjeller.

- Det er påvist indikasjoner på fuktgjennomtrenging i både kjellergulvet og kjellermuren. Synlige tegn på fukt er også observert på mur og gulv i kjelleren. Dette indikerer at fukt kan trenge inn i konstruksjonen, noe som over tid kan føre til potensielle skader som muggvekst, råte, og svekkelse av bygningsmaterialene

- Det påviste fuktnivå gir grunn til å overvåke konstruksjonen jevnlig for å se utvikling over tid, og eventuelt foreta tiltak for å unngå fuktskader.
- Det må foretas tiltak for å redusere/begrense fuktgjennomtrenging inn i kjeller.

Kostnadsestimat: 10 000 - 50 000

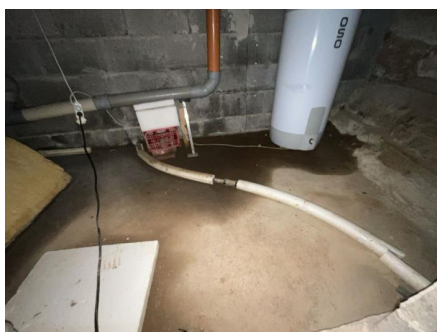
! TG 2 Kryp kjeller

- Store deler av kryp kjelleren er utilgjengelige for inspeksjon, noe som øker risikoen for skjulte skader. Kryperom er generelt ansett som en risikokonstruksjon, og det er viktig at de er tilgjengelige for jevnlig inspeksjon. Med tanke på påviste fuktproblemer i rom under terreng og alderen på dreneringen, er det sannsynlig at det kan være fukt- eller ventilasjonsrelaterede avvik i kryp kjelleren. I tillegg er terrengfallet fra muren dårlig, noe som kan forverre fuktproblemer ved å lede vann mot bygningen

- Det er nødvendig å sikre tilgang til hele kryp kjelleren for å kunne gjennomføre jevnlig inspeksjoner og vurdere eventuelle skader. I tillegg bør dreneringen og terrengfallet rundt bygningen forbedres for å hindre vann fra å samle seg ved grunnmuren. Uten disse tiltakene kan fuktproblemer i kryp kjelleren forverres over tid, noe som kan føre til muggvekst, råte, og svekkelse av konstruksjonen, samt økte vedlikeholdskostnader.

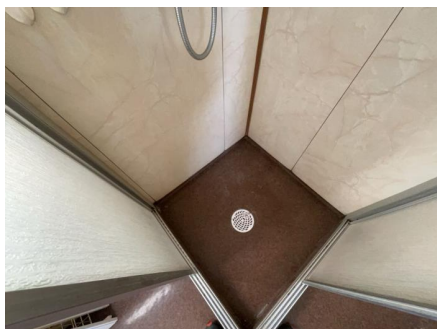
TG2 Tilliggende konstruksjoner våtrom

Hulltaking er ikke foretatt, da det allerede er påvist andre avvik i våtsonen. Påvist fuktskader på plater i dusjen.

- Det er registrert symptom på fuktskader

- Det må gjennomføres ytterligere undersøkelser.

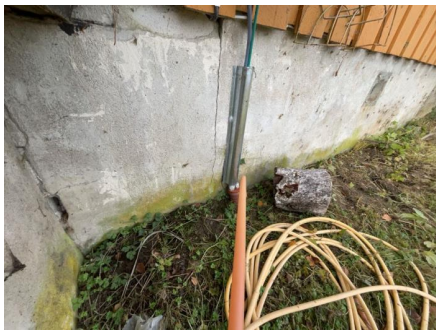
⚠ TG 2 Forstøtningsmurer

• Det er påvist mindre sprekker og/eller skjevheter i muren.

• Lokal utbedring må utføres.

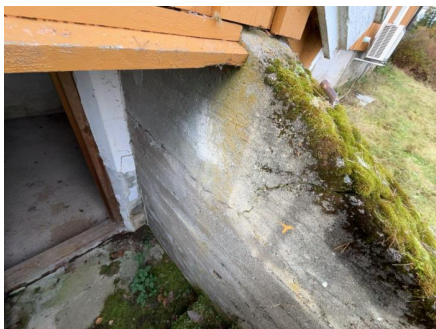
⚠ TG 2 Terrengforhold

- Terrenget har stedvis ikke fall fra grunnmuren, dette kan føre til unødig fuktbelastning mot grunnmuren. Det er viktig at terrenget heller riktig i områder ved grunnmuren. Overflatevann skal hurtigst mulig vekk for å unngå unødvendige fuktbelastninger på utvendig fuksikring og drenering.

- Terrengforholdene rundt boligen bør justeres for å sikre korrekt avrenning bort fra grunnmuren. Uheldige terrengforhold kan føre til at vann samler seg nær bygningen, noe som øker risikoen for fuktinntrenging i kjeller og grunnmur. Ved å justere terrenget kan man bedre vannavledningen, redusere risikoen for fukskader og forlenge bygningens levetid.
