# Tilstandsrapport

📍 Rødna 57, 5750 ODDA

# gnr. 60, bnr. 157

Rapportdato: 21.01.2026

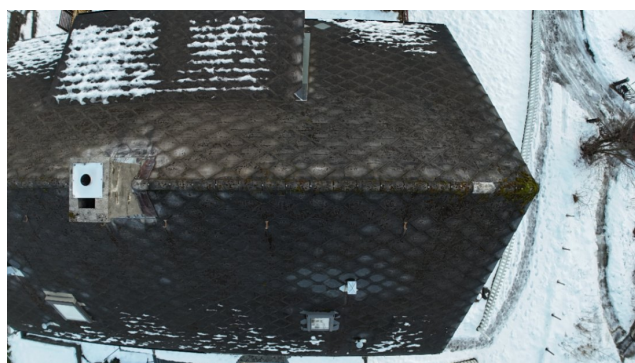
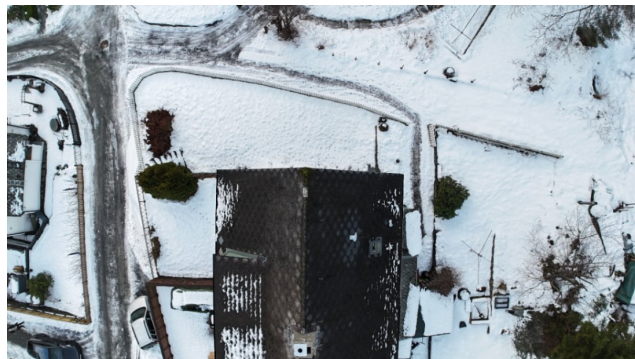
Tekkingen er besiktet fra bakkeplan og ved lett bruk av drone uten å påvise vesentlige feil som manglende tekking eller større skader. Det foreligger ingen dokumentasjon av tekking og det er således ikke utført noen nærmere vurdering om taket har tilstrekkelig helning etc.

- Overvåk tilstanden jevnlig. For å få tilstandsgrad 0 eller 1 må tekkingen skiftes ut, men tidspunktet for når dette er nødvendig er vanskelig å si noe om.
- Når taktekking og undertak begynner å bli gamle, øker risikoen for lekkasjer, noe som kan føre til omfattende og kostbare reparasjoner av underliggende konstruksjoner dersom en ikke foretar tiltak på konstruksjonene før dette oppstår.

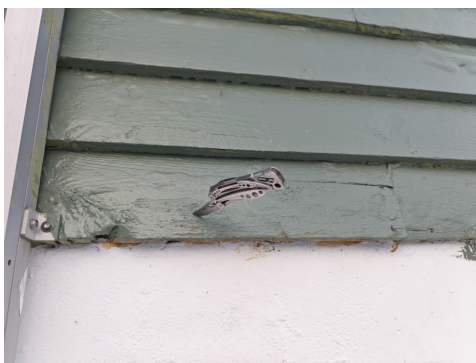
- Uten tilstrekkelig lufting bak bordkledningen kan fuktighet som trenger inn bak bordene eller gjennom veggene innenfra ikke tørke opp. Dette skaper ideelle forhold for råtesopp og muggvekst.
- Musesperre må etableres.

Bygningsdelen er gammel og det kan ikke utelukkes vedlikehold eller tiltak nær fremtid. Det er grunn til å varsle om faren for skader på grunn av alderen.

Yttervegger er hovedsakelig en skjult konstruksjon og det tas forbehold mot evt. skader/mangler bak kledning.

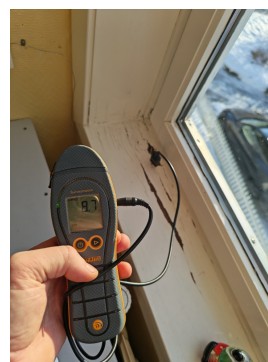
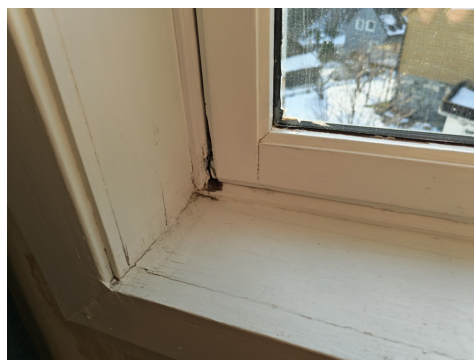
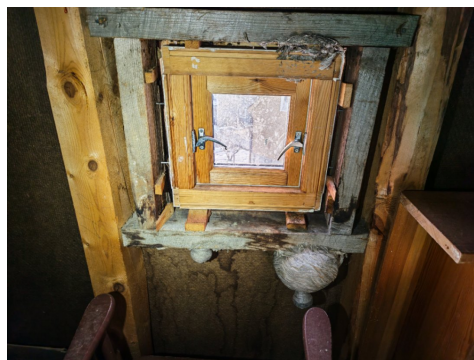
- Det er påvist avvik rundt innsettsdetaljer.
- Karmene i vinduer er slitte og det er sprekker i trevirket.

Det er noen fuktmerker innvendig ved noen vinduer, men disse er tørre befaring.

Det er gliper og åpning rundt innsettelse av vindu på loft.

Vindu på loft, Merk også vepsebol.

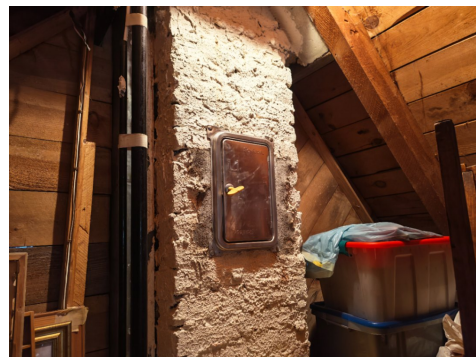
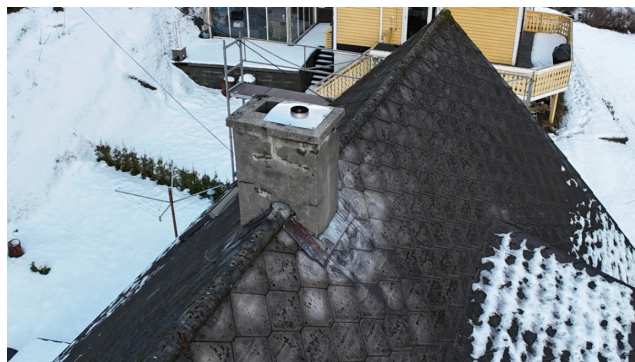
- Det er påvist sprekker og/eller riss i pipe.

Avviket vurderes til å ikke ha noen umiddelbar konsekvens da det pipen er rehabilitert med røykrør og nytt ildsted.

- Det må foretas lokal utbedring.

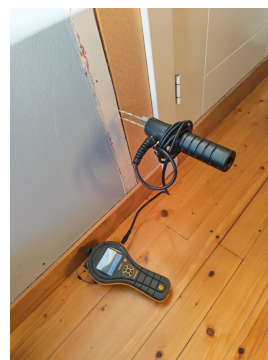
### TG 1 Tilliggende konstruksjoner våtrom

Hulltaking unnlates da det er mulig å måle fukt gjennom glipe mellom plater, og det tørt.

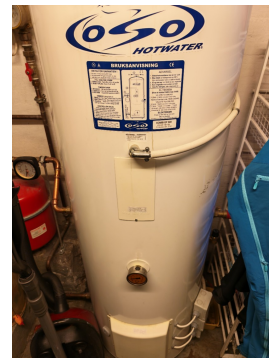
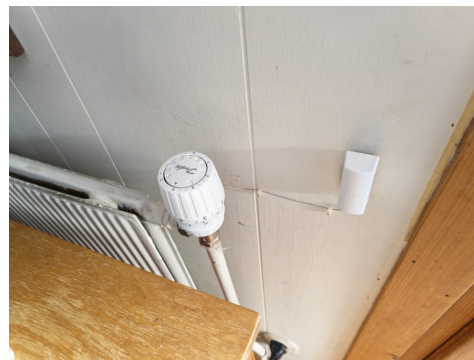
- Det er ikke behov for utbedringstiltak siden varmesentralen fungerer i dag, men ut ifra alder kan skader plutselig oppstå på eldre anlegg.

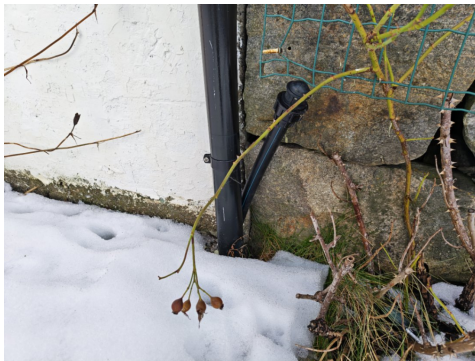
TG1 pga. vann og avløpsrør er opplyst utskiftet (i all hovedsak) i 2023.

Ny ledning lagt inntil grunnmur.
