Rødna 57, 5750 ODDA

**Trivelig, velholdt del av  
tomannsbolig | Fantastisk utsikt  
mot naturskjønne omgivelser | To  
bad | 4 soverom | Stor hage**

Befaringsdato: 19.01.2026

Rapportdato: 21.01.2026

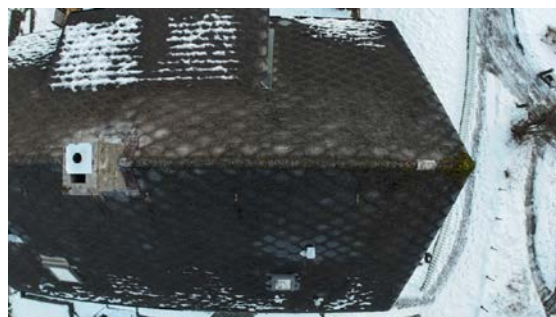
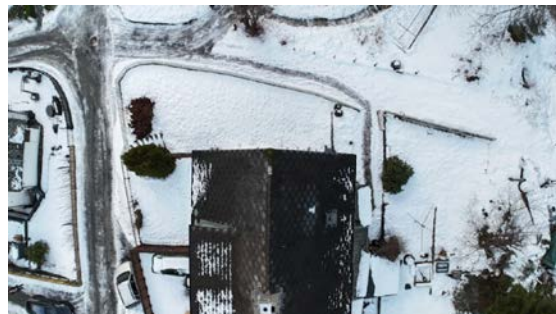
### TG 2 Nedløp og beslag

Takrenner og nedløp av plast og metall. Beslag av metall.

Manglende snøfangere kan føre til personskafer, skader på husdyr, eiendom (som biler og hagemøbler) og bygningselementer som takrenner og takmaterialer.

Beslag, takrenner og nedløp vil naturlig bli svekket med alderen, og mindre lekkasjer i skjøter o.l. er ikke unormalt.

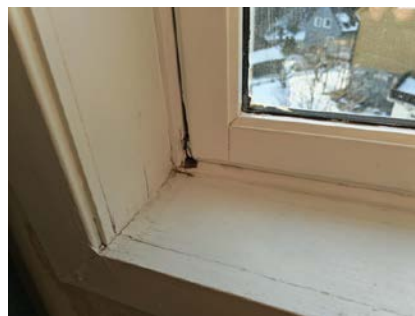
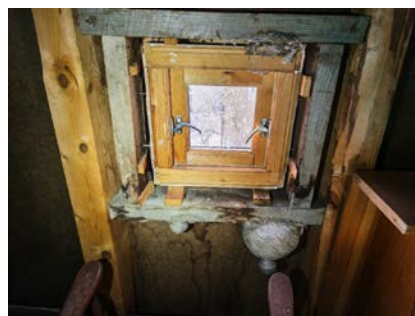
- Det er påvist avvik rundt innsettsdetaljer.
- Karmene i vinduer er slitte og det er sprekker i trevirket.

Det er noen fuktmerker innvendig ved noen vinduer, men disse er tørre befaring.

Det er gliper og åpning rundt innsettelse av vindu på loft.

Vindu på loft, Merk også vepsebol.

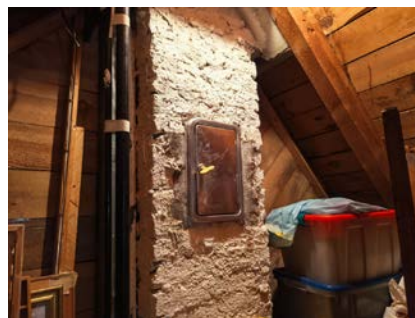
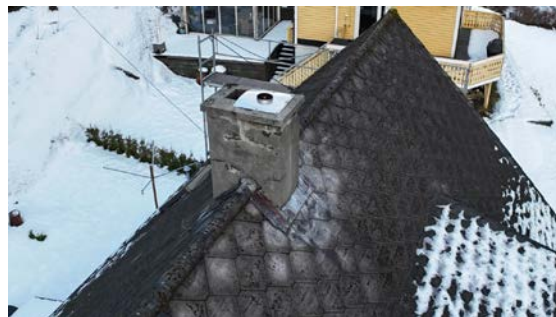
- Det er påvist sprekker og/eller riss i pipe.

Avviket vurderes til å ikke ha noen umiddelbar konsekvens da det pipen er rehabilitert med røykrør og nytt ildsted.

- Det må foretas lokal utbedring.

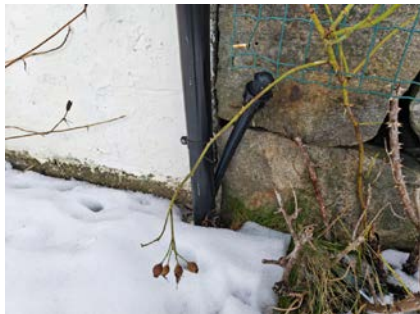
TG1 pga. vann og avløpsrør er opplyst utskiftet (i all hovedsak) i 2023.

Ny ledning lagt inntil grunnmur.
