Tilstandsrapport

Enebolig

Hadlandshøyvegen 73, 4362 VIGRESTAD

Befaringsdato: 05.05.2026

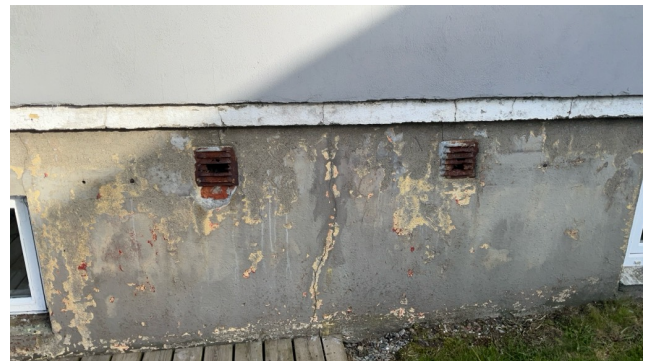
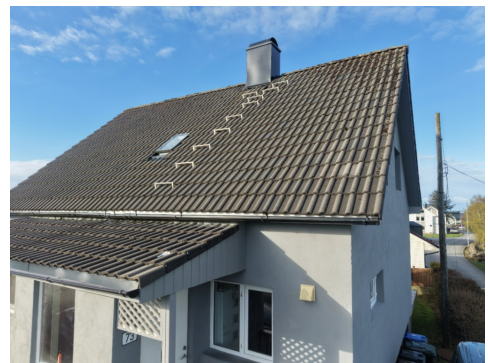
Krav til snøfangere kom i 1949-forskriften for en begrenset del av taket. I dette området har det ikke vært normal praksis å montere snøfangere før i 2010-forskriften. Ventildeksel og andre utvendige metalleder er rustbefengt.

Det anbefales å montere snøfangere over gangareal for å redusere risikoen for personskader eller materielle skader som følge av snøras fra taket.

Rustbefengte ventildeksler og andre utvendige metalleder bør utbedres eller skiftes ut for å hindre videre korrosjon, som kan føre til lekkasjer eller svekket funksjon.

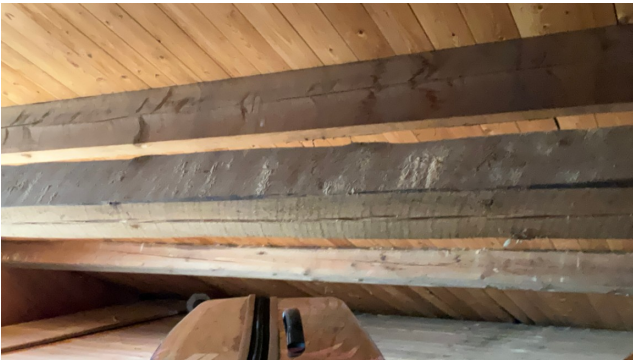
- Det er registrert symptom på aktivitet fra skadedyr.
- Det er spor etter treskadeinsekter i takkonstruksjonen.

- Dersom tiltaket ikke utføres er det fare for ytterligere skadeutvikling.
- Det bør gjennomføres ytterligere undersøkelser for å avklare omfanget av treskadeinsekter i takkonstruksjonen.
- Tiltak for å bekjempe og hindre videre spredning av skadedyr bør iverksettes, for å unngå ytterligere skade på bærende konstruksjoner og redusert levetid på taket.

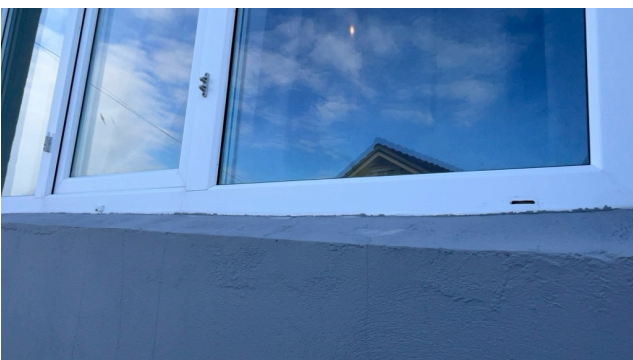
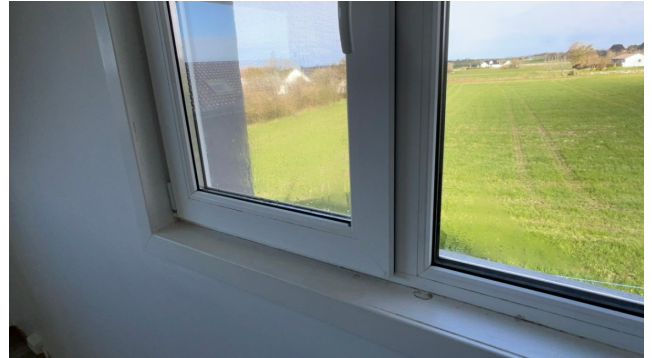
- Det er påvist avvik rundt innsettsdetaljer.
- Pusset sålebank er ikke rett avsluttet i underkant av vinduer.
- Det er registrert flere (tre-fire) vinduer med punktert glass.

- Det bør gjøres tiltak for å lukke avviket.
- Pusset sålebank bør utbedres slik at avslutningen under vinduene blir korrekt, for å hindre vanninntrengning og påfølgende fuktskader i konstruksjonen.

Punkterte glassruter bør skiftes ut for å sikre god isolasjonsevne og forhindre ytterligere skade på vinduene.

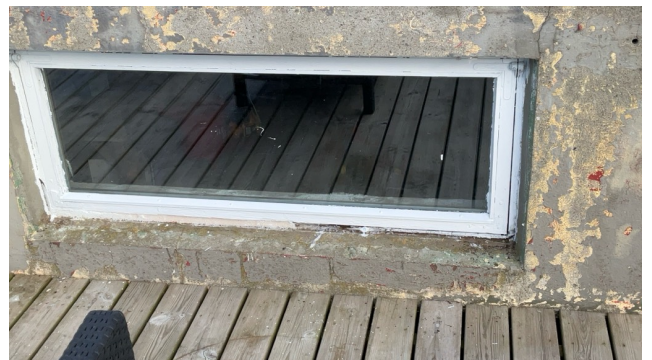
- Det er påvist vinduer med fukt/råteskader.
- Eldre kjellervinduer har råteskader.

- Vinduer med råteskader må erstattes med nye.
- Eldre kjellervinduer med råteskader bør skiftes ut for å hindre videre forringelse og redusere risiko for fuktinntrengning og følgeskader på omkringliggende konstruksjoner.

Kostnadsestimat: 20 000 - 100 000

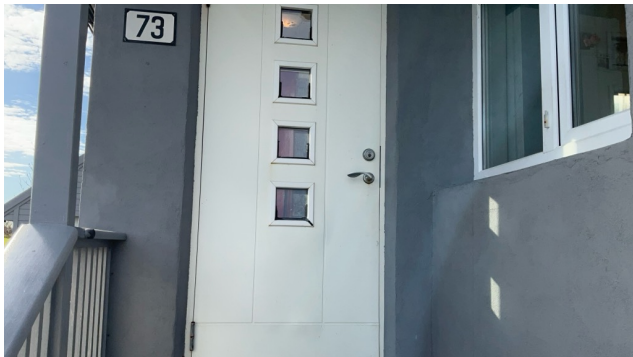
- Det er avvik:
- Entrédør har oppsvellinger i overflater etter vannpåkjenning.

Fuktskader i entrédør.

- Tiltak:
- Tiltak bør iverksettes for å utbedre oppsvellingene i entrédøren, for å forhindre ytterligere skade og redusert levetid på døren.
- Dersom tiltak ikke gjennomføres, kan dette føre til økt slitasje, dårligere funksjon og behov for utskiftning på et tidligere tidspunkt.

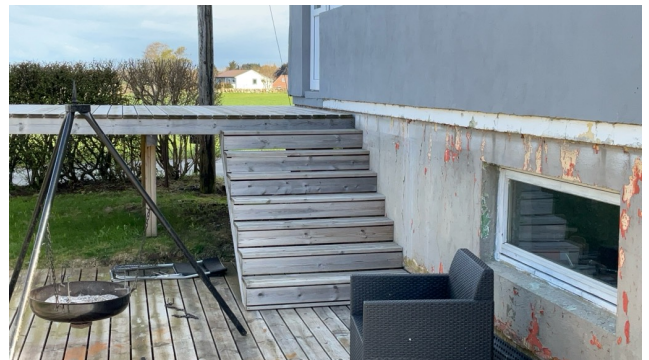
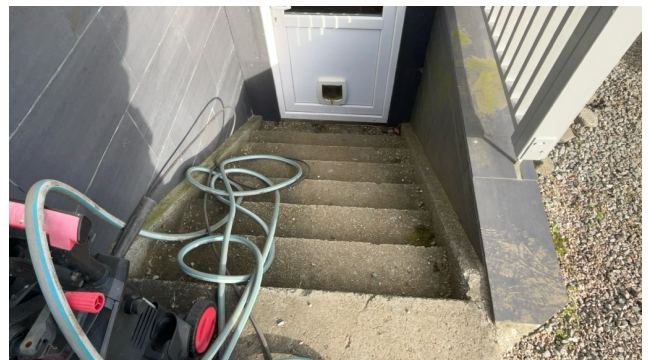
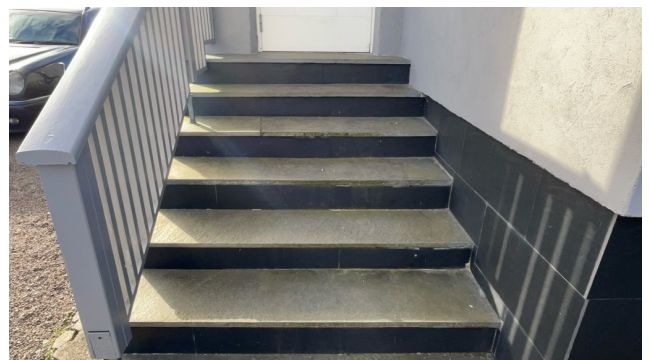
Bom i skiferheller.

Det anbefales å utbedre skiferheller med bom for å sikre god vedheft og forhindre at vann trenger inn under hellene.

Konsekvensen av manglende utbedring er økt risiko for frostsprengning, at skiferheller kan løsne eller sprekke, samt redusert levetid på trappen.

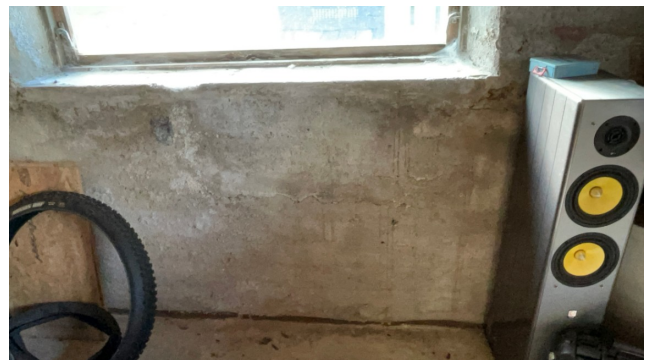
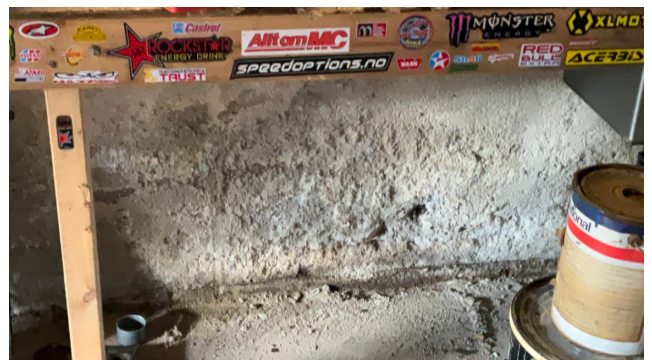
- Det er påvist indikasjoner på noe fuktgjennomtrenging i kjellergulv.
- Det er påvist indikasjoner på noe fuktgjennomtrenging inn i kjellermur.

- Det påviste fuktnivå gir grunn til å overvåke konstruksjonen jevnlig for å se utvikling over tid, og eventuelt foreta tiltak for å unngå fuktskader.

Det bør gjennomføres jevnlig overvåkning av fuktnivået i kjellermur og -gulv for å avdekke eventuell utvikling av fuktskader over tid.

Videre undersøkelser og eventuelle tiltak for å utbedre fuktgjennomtrengningen bør vurderes for å redusere risikoen for mugg, råte og skader på konstruksjonen.

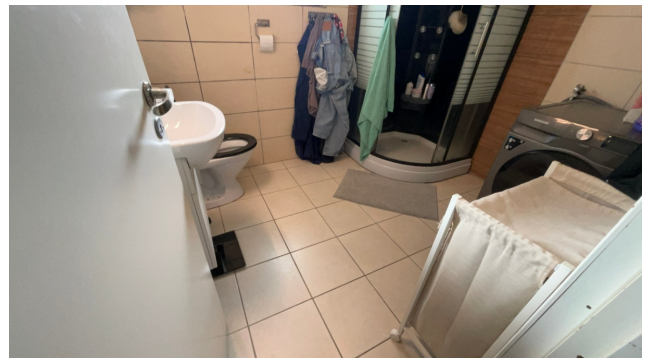
- Dersom tiltaket ikke utføres, kan dette over tid føre til at flisene løsner eller sprekker, spesielt ved belastning eller bevegelser i konstruksjonen.
- Et bad med manglende/reduert fall til sluk blir mindre funksjonelt og sikkert for brukeren. Dette kan medføre stående vann på gulvet, vann som ikke ledes effektivt til sluket, økt risiko for at vann renner ut av rommet og redusert sklisikkerhet på gulvet.
- Selv om bom eller hullyd ikke alltid er et umiddelbart problem, bør det overvåkes nøye før eventuell utvikling i sprekker i flisfuger e.l. oppstår. Dette må en foreta tiltak for, for å begrense utviklingen.

Det bør etableres korrekt fall mot sluk for å sikre tilfredsstillende avrenning og hindre vannansamling, som kan føre til fuktskader i konstruksjonen.

Bom i flis bør utbedres for å unngå at fliser løsner eller skades over tid, noe som kan medføre ytterligere skade på underliggende membran og økt risiko for vannlekkasje.

Kostnadsestimat: 100 000 - 200 000

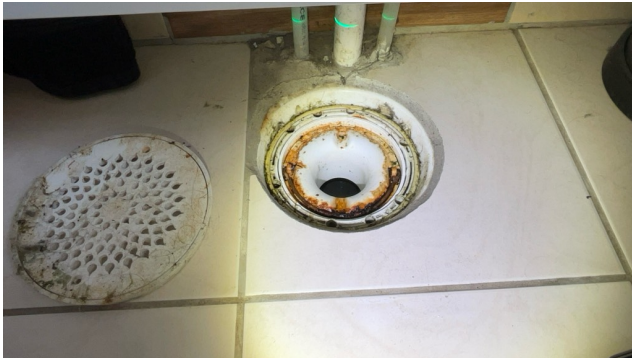
- Det må foretas utbedring for å unngå fuktskader i konstruksjonen.
- Uten membran/tettesjikt er det høy risiko for at vann trenger gjennom konstruksjonene og kan medføre fuktskader.

Det bør etableres forskriftsmessig membran og tettesjikt rundt sluk og i våtsonen for å hindre vanninntrengning i konstruksjonen. Manglende eller feil utført tettesjikt medfører høy risiko for fuktskader, råte og følgeskader på bygget.

Kostnadsestimat: 100 000 - 200 000

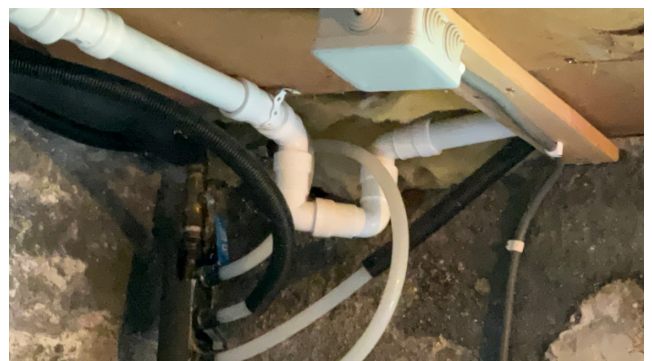
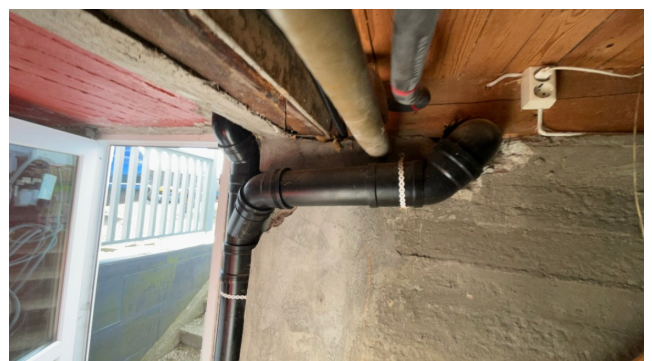
- Tidspunkt for utskiftning av vannledninger nærmer seg.
- Det er ikke behov for utbedringstiltak siden anlegget fungerer i dag, men ut ifra alder kan skader plutselig oppstå på eldre anlegg.

- Anlegget bør sjekkes av fagperson.
- I forbindelse med oppgradering av våtrom vil det være naturlig med utskiftning av rør.

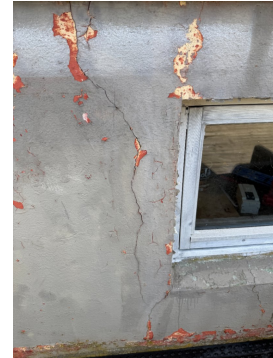
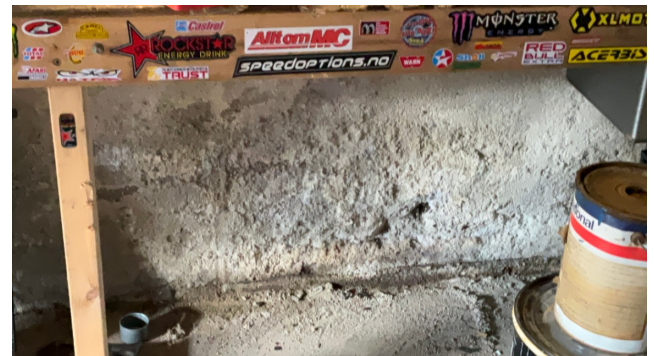
- Det mangler, eller på grunn av alder er det sannsynlig at det mangler, utvendig fuktsikring av grunnmuren ved kjeller/underetasje.
- Mer enn halvparten av forventet levetid på drenering er overskredet.

Dreneringen bør skiftes ut, og utvendig fuktsikring av grunnmuren bør etableres for å redusere risikoen for fuktinntrengning, råteskader og dårlig innelima i kjeller/underetasje.

Manglende eller utilstrekkelig fuktsikring og gammel drenering medfører økt fare for fuktskader og redusert levetid på konstruksjonen.
