# Tilstandsrapport

Enebolig (passivhus) med carport

Furumogata 16, 8610 MO I RANA

Befaringsdato: 04.04.2025

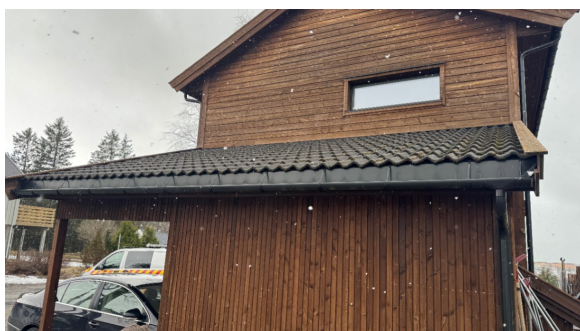
Taktekkingen har noe mose.

Fjerning av mose bør påregnes.

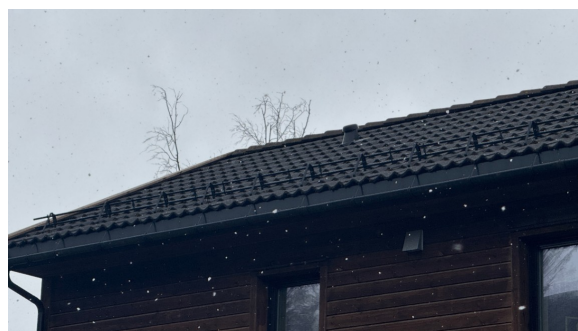
Inspeksjon av taktekke fra bakkenivå.

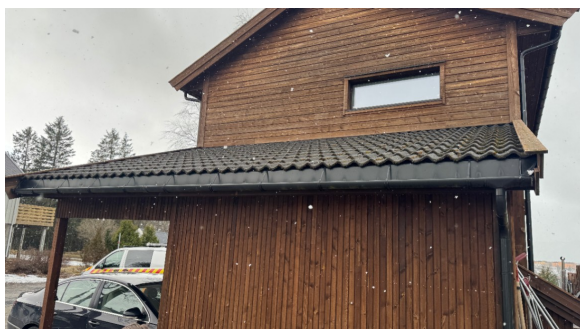
Det mangler snøfangere på carporten.

Snøfangere må monteres på carporten for å tilfredsstille dagens krav.

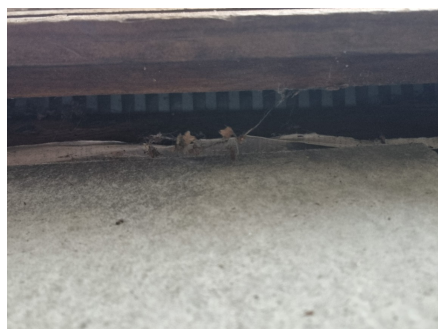
Kontroll i nedre kant av bordkledning.

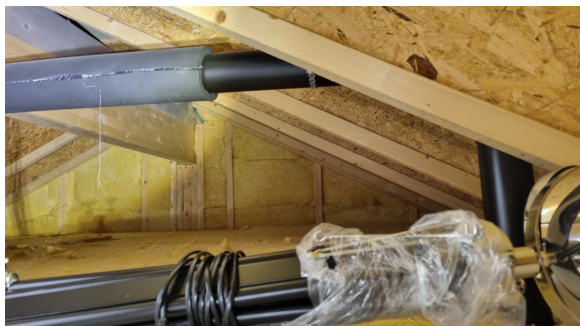
Inspeksjon av takkonstruksjonen.

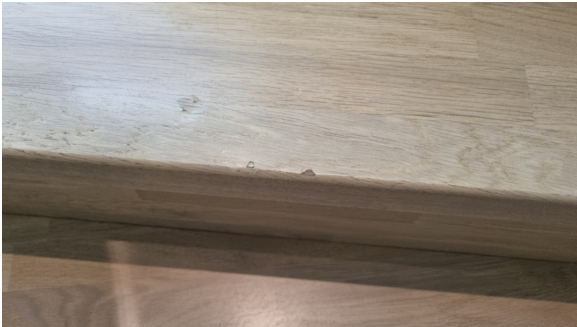
Det er registrert noen hakk i enkelte inntrinn.

Umiddelbare tiltak ansees ikke som nødvendig.

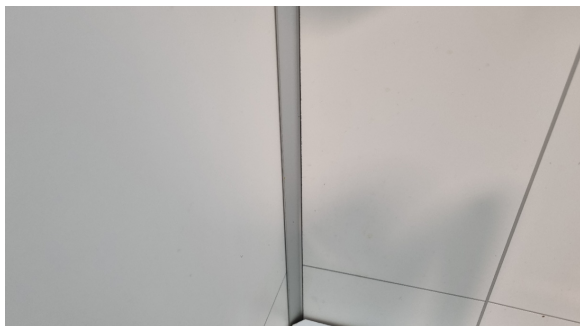
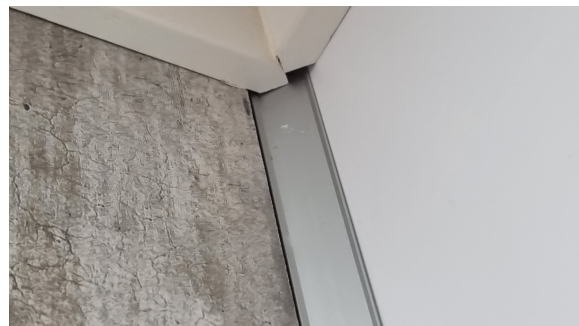
Det er registrert at innvendige hjørnelister ikke dekker baderomsplatene på en tilfredsstillende måte.

Levetiden på baderomsplater kan forkortes hvis ikke leggeanvisning er fulgt. Det anbefales å utbedre innvendige hjørner med avvik.  
Ved plassering av vinduer i våtzone må veggmembranen legges inn i vindussmyget, og overgangen mellom membran og karm/utføring tettes med fugemasse.

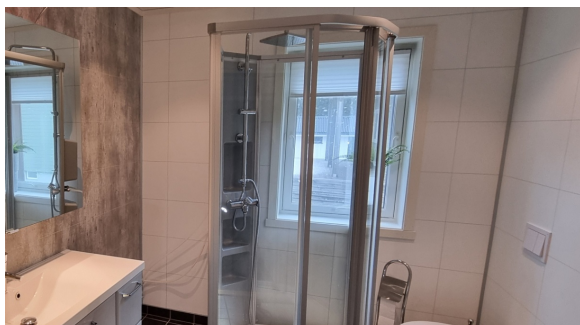
Det er vindu i våtsonen ved dusjkabinett.

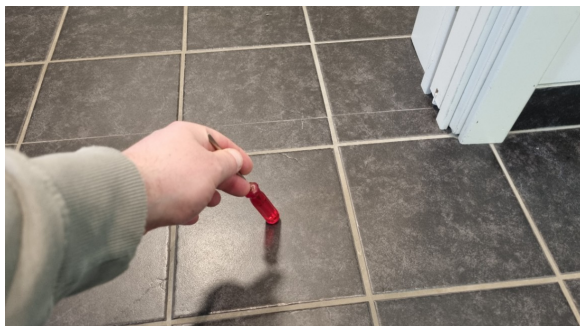
Bom i fliser

Hvis hele flisen ikke har kontakt med underlaget, og luftlommer oppstår blir dette kalt "bom", og kan medføre at flisen sprekker ved belastning. Utskifting av fliser med bom bør vurderes.

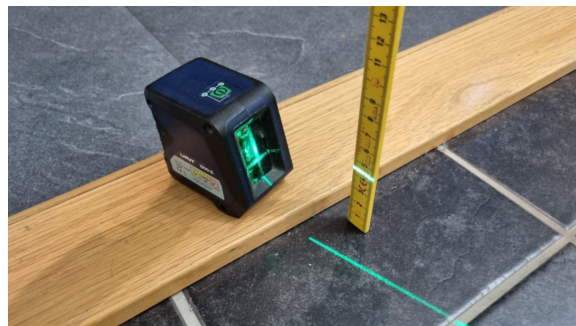
Kontroll av fall.

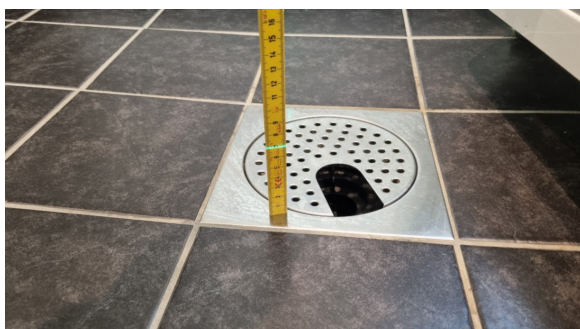
Kontroll av fall.

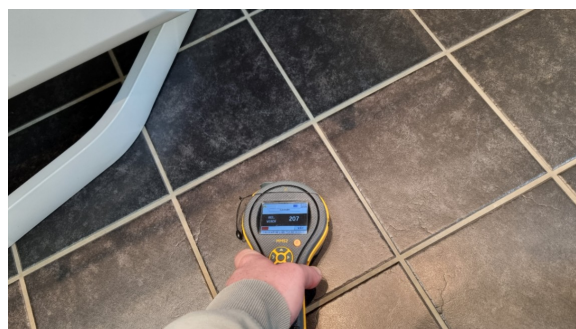
Det ble fuktmålt ved befaring, noe forhøyde fuktverdier ble registrert. Det bemerkes at fliser normalt har høyere fukttinnhold, normal fuktverdi i fliser ligger mellom 16-23%.

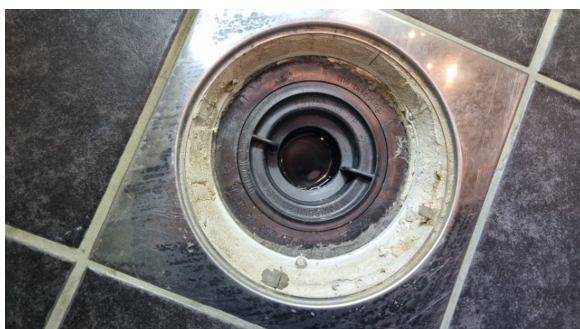
Det er plastsluker og smøremembran med dokumentert utførelse.

Kontroll av sluk.

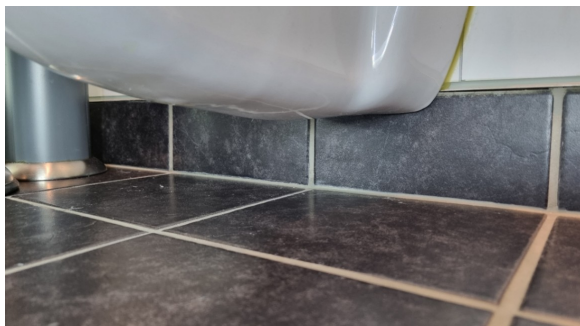
Det er innebygget sisterner med sealingbag (pose) slik at eventuelle lekkasjer eller kondens fra innebygget sisterner blir ledet ut.

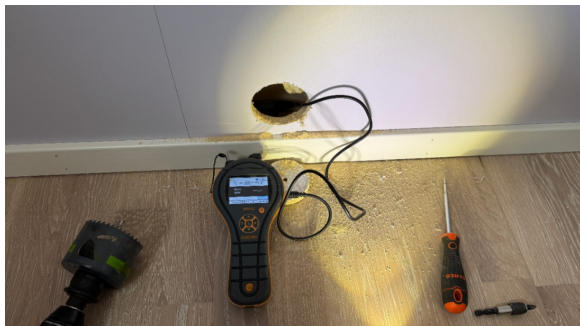
Hulltaking er foretatt uten å påvise unormale forhold. Hulltaking er foretatt i soverom. Fuktkvotemåling (vekt%) i konstruksjonen ble målt til 0.

Hulltaking er foretatt uten å påvise unormale forhold.

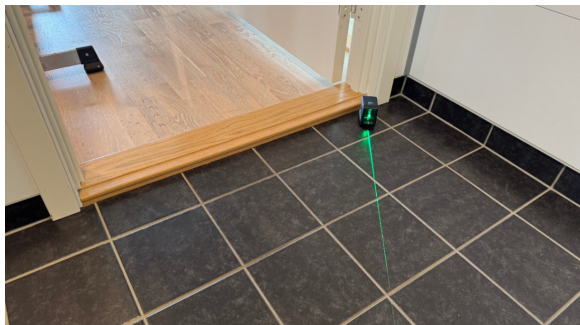
Gulv er tekket med fliser.  
Det er målt ca. 23 mm. høydeforskjell fra gulv ved terskel til topp slukrist.  
Vannbåren gulvvarme.

Kontroll av fallforhold.

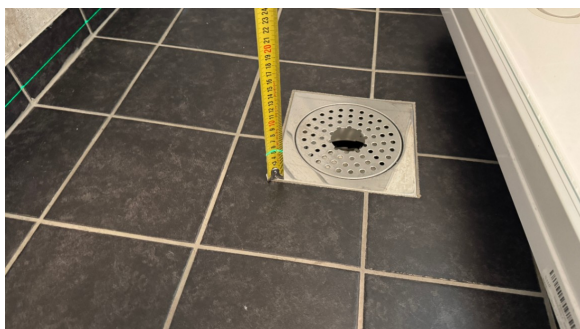
Det er plastsluk og smøremembran med dokumentert utførelse.

Kontroll av sluk.

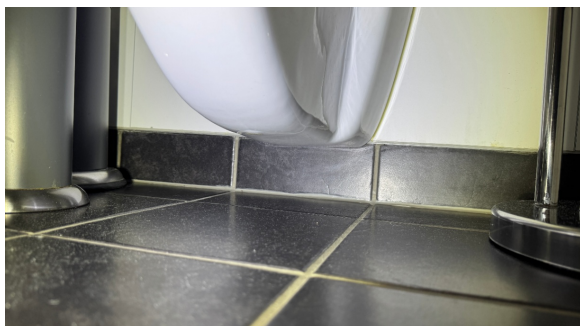
Det er innebygget sisterner med sealingbag (pose) slik at eventuelle lekkasjer eller kondens fra innebygget sisterner blir ledet ut.

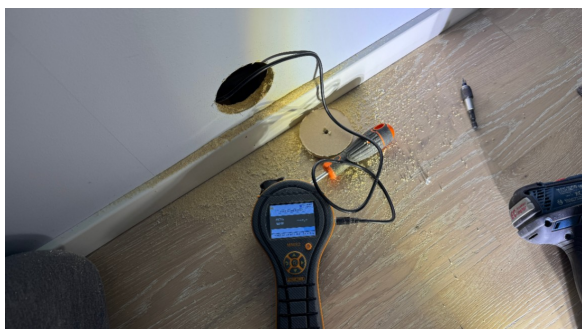
Hulltaking er foretatt uten å påvise unormale forhold. Hulltaking er foretatt ved/i tilstøtende soverom. Fuktkvotemåling (vekt%) i konstruksjonen ble målt til under 7.

Hulltaking er foretatt uten å påvise unormale forhold.

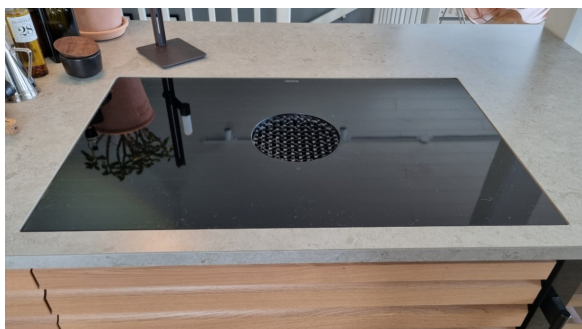
Avtrekk med kullfilter er valgt for å ivareta trykklansen i boligens balanserte ventilasjonssystem fra Flexit. Dette er en vanlig og anbefalt løsning i passivhus, for å unngå redusert energieffektivitet og ubalanse i ventilasjonsanlegget. Løsningen fungerer etter hensikten, og det er ikke registrert lukt- eller fuktproblemer. TGO settes, selv om løsningen avviker fra NS 3600s krav om avkast til friluft.

Det er induksjonstopp med integrert avtrekk via kullfilter.

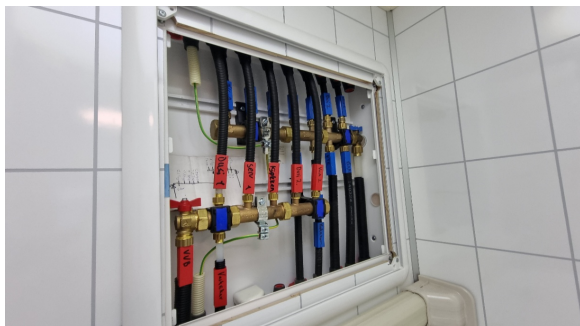
Kontroll av rørfordelerskap.

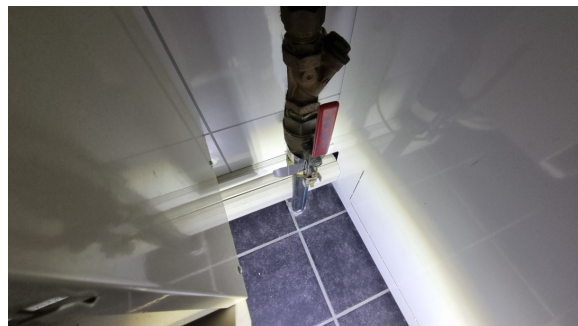
Kontroll av innvendig hovedstoppekran.

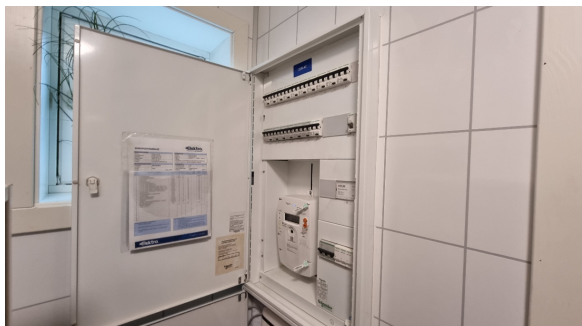
Kontroll av el-skap og kursfortegnelse.

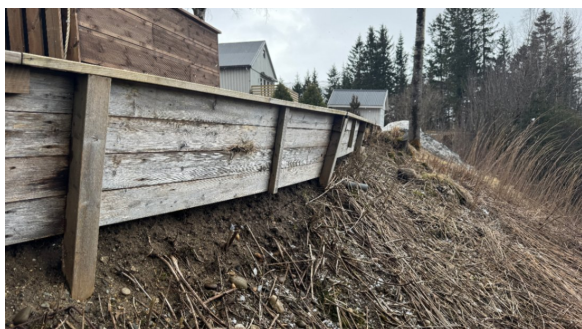
Forstøtningsmurer har skjevheter.

Overvåk tilstanden. Det anbefales å sette opp en mer solid mur av feks. betong.
