# Tilstandsrapport

Enebolig

Øståsvegen 485 , 2324 VANG PÅ HEDMARKEN

Rapportdato: 05.05.2026

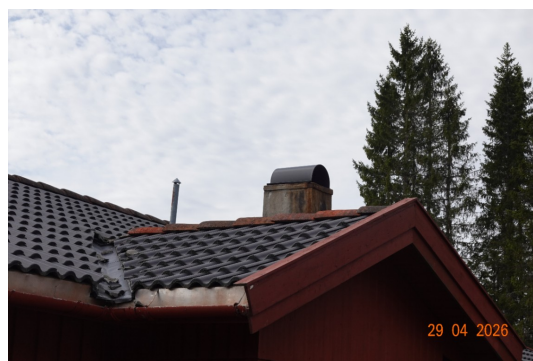
### TG 3 Nedløp og beslag

- Det mangler snøfangere på hele eller deler av taket, noe som var krav på byggemeldingstidspunktet.
  - Mer enn halvparten av forventet brukstid er passert på renner/nedløp/beslag.
- Rust på fotbeslag til pipe.  
Mangler del med takrennenedløp.

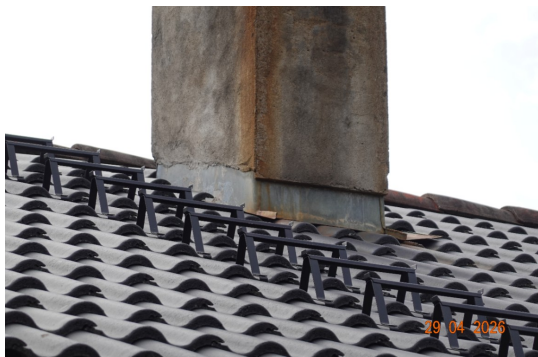
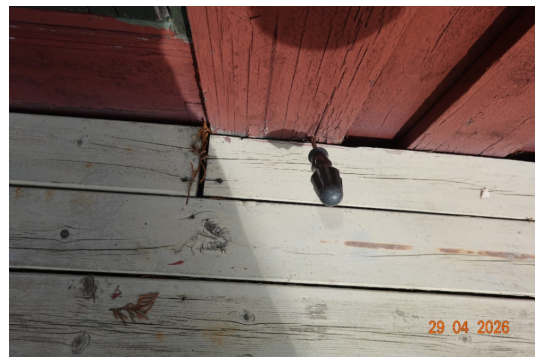
## 📍 TG 2 Veggkonstruksjon

- Det er ingen eller liten lufting i nedre kant av kledning mot grunnmur.
- Det er påvist spredte råteskader i bordkledningen.
- Det er påvist andre avvik:

Enkelte råteskader i panelender.

Panel er ført helt ned mot vannbrett, fare for fuktopptrekk og forvitring.

- Andre tiltak:
- Det bør foretas tiltak for å bedre lufting av kledningen.
- Uten tilstrekkelig lufting bak bordkledningen kan fuktighet som trenger inn bak bordene eller gjennom veggene innenfra ikke tørke opp. Dette skaper ideelle forhold for råtesopp og muggvekst.
- Råteskadet trekledning må skiftes ut.
- Råteskader i bordkledningen kan fortsette å utvikle seg både i tilliggende bordkledning og til bakenforliggende veggkonstruksjon, dersom en ikke foretar tiltak.

Det bør foretas utbedring av råteskader i panelender, samt utskifting av skadet panel.

Overflatebehandling og vedlikehold av panel bør utføres for å hindre videre nedbrytning og soppvekst.

Manglende lufting i nedre kant av kledningen bør utbedres for å redusere risiko for fuktskader og råte i trekonstruksjonen.

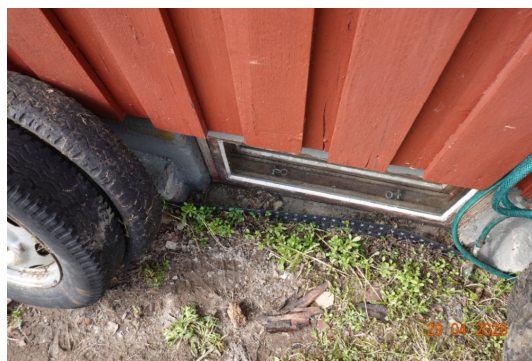
### TG 2 Grunnmur og fundamenter

- Det er registrert skråriss som er symptom på setninger.
- Det er påvist andre avvik:

Det er påvist riss/sprekker i murpuss.

- Lokal utbedring må utføres.
- Andre tiltak:

Riss og sprekker i murpuss bør utbedres.

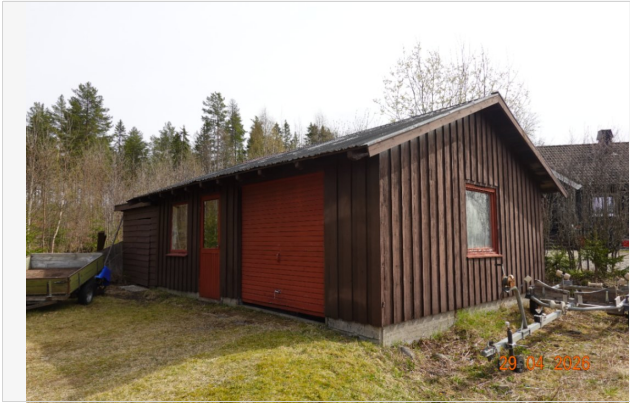
## Uthus

Ikke etablert undertak.  
Mangler takrenner og nedløp.  
Flassing på takplatene.  
Det er påvist råteskadet undertak.  
Solslitt panel, behov for vedlikehold.  
Dårlig festet panelbord.  
Skjevheter i takkonstruksjon.  
Eldre uthus, generelt med preg etter aldersforvitring og noe manglende vedlikehold. Må påregne aldersforvittringer og skader.

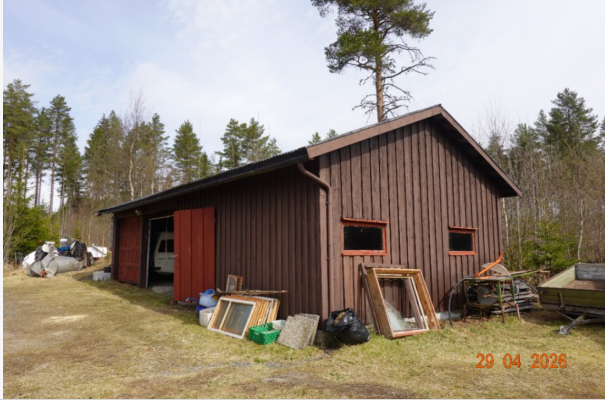
## Garasjeuthus

Mangler del med takrenner og nedløp.  
Skjevheter i takkonstruksjon og yttervegger.  
Små hull i takplatene.  
Skjevheter i utvendig grunnmur.  
Det er påvist råteskader nederst i utvendig panelbord.  
Ikke etablert undertak.  
Rust på takplatene i undertak.
