# Tilstandsrapport

Boligbygg med flere boenheter

Daniel Hansens gate 8 , 5008 BERGEN

Rapportdato: 05.03.2026

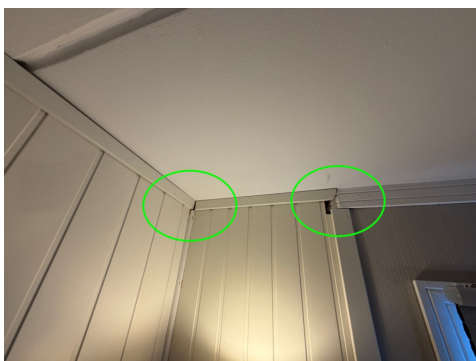
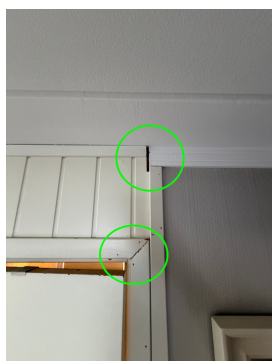
### ! TG 2 Overflater - ekstra soverom

Unøyaktige overganger/utførelse, arbeidet bærer preg av å være utført av ufaglært.

Det er ikke behov for akutte tiltak.

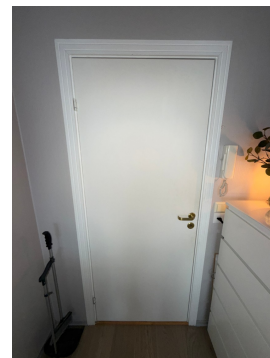
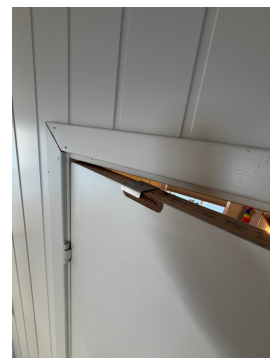
## TG 2 Innvendige dører

Skade på dør, se bilde

Skade på dør

Det er behov for utskiftning av 1 dør grunnet skade.

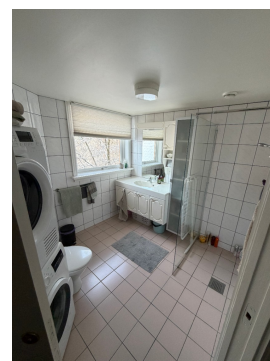
## TG 3 Generell

Bad fra byggeår. Det er flere en del avvik på overflater. Badet har passert forventet levetid og tiltak må påberegnes.

- Våtrommet må oppgraderes for å tåle normal bruk etter dagens krav.

Løse fliser og fliser med bom (hulrom) under  
Sprekker i og manglende fugemasse flere steder, hovedsakelig i dusjsone  
Svertesopp i silikonfuger

Tiltak må påberegnes grunnet alder på badet og påvise avvik.

Kostnadsestimat: 100 000 - 200 000

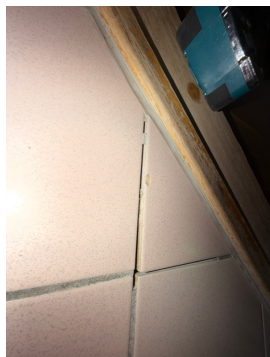
Løs flis, bom (hulrom) under flere fliser

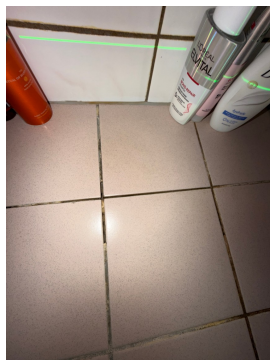
mangler fugemasse flere plasser

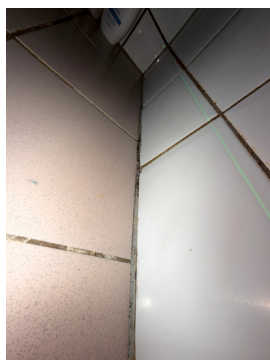
svertesopp i silikon

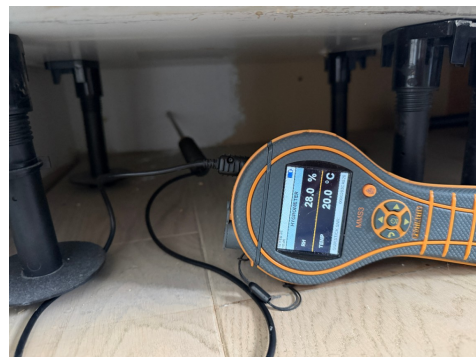
Hulltaking er foretatt uten å påvise unormale forhold. Hulltaking er foretatt fra kjøkken. RH i veggen ble målt til 28%, ingen utslag ved måling i overflater i veggkonstruksjonen.

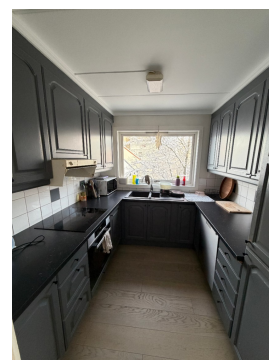
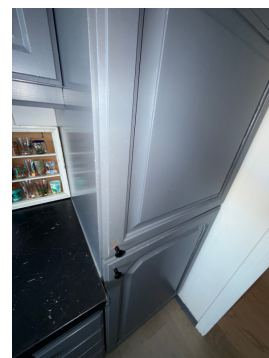
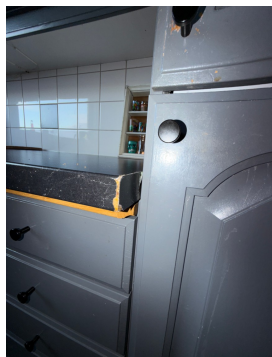
#### TG 2 Overflater og innredning

Det er bruks slitasje på innredning grunnet alder.

Det er ikke behov for akutte tiltak, men tiltak må påberegnes grunnet alder.

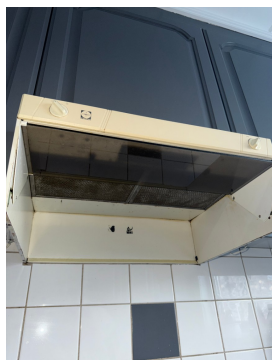
## TG 2 Avtrekk

TG2 grunnet alder på ventilator.

Ventilator fungerer, men tiltak må påberegnes på sikt grunnet alder.
