# Tilstandsrapport

Rekkehus

Einartun 17, 3744 SKIEN

Oppdragsnr.: 14387-1736

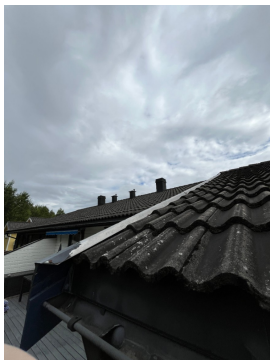
- Mer enn halvparten av forventet brukstid er passert på taktekingen.
- Mer enn halvparten av forventet brukstid er passert på undertak.

Taktekking med sementstein

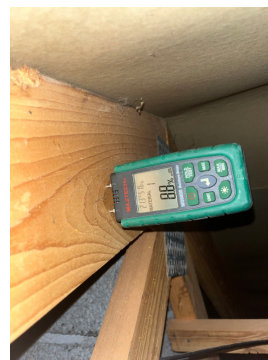
Målt fukt i sperrer.

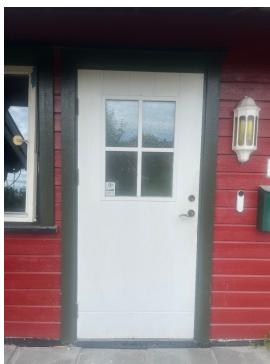
Entredør,

- Karmene i dører er værslitte utvendig og det er sprekker i trevirket.

- Det må foretas lokal utbedring.

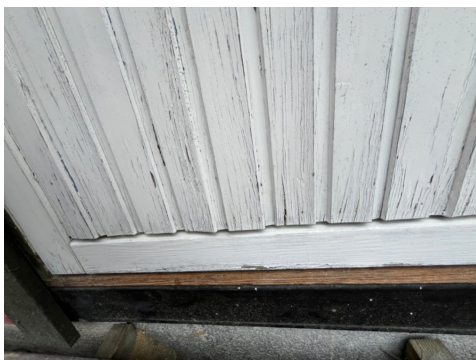
Noe sprekker og overflate slitasje.

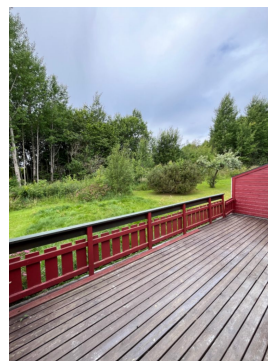
Terrasse fremstår med normal bruk slitasje, noe overflate vedlikehold bør påregnes.

Terrasse på ca. 19 m2

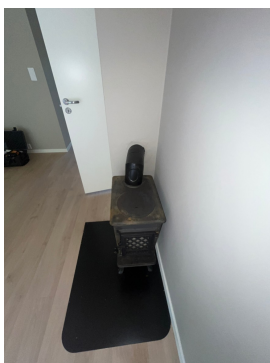
Pipe og vedovn i stue.

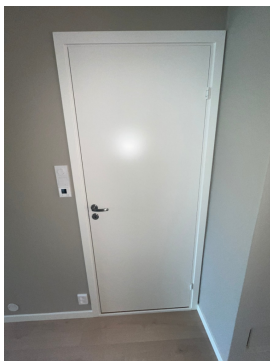
Dører fremstår uten spesifikke merknader.

Innvendige dører

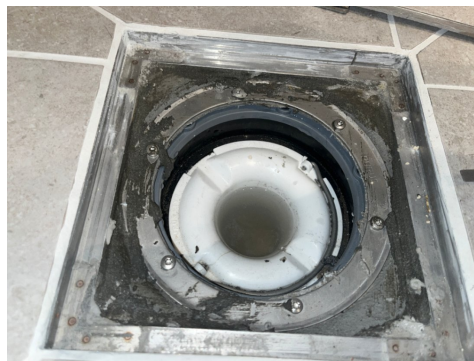
Sluk er byttet i forbindelse med oppgradering av bad.

Sluk på bad.

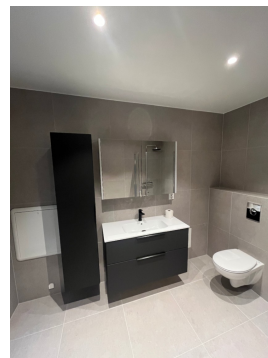
Utstyr og innredning fremstår med normal bruksslitasje.

Innredning bad.

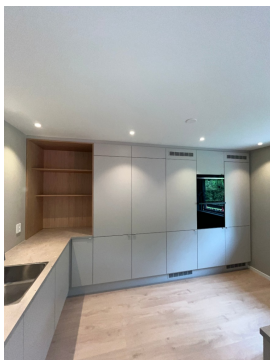
Kjøkken fremstår uten spesifikke merknader.

Innredning kjøkken

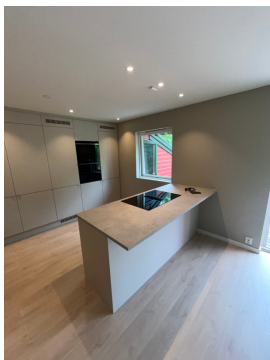
Innredning kjøkken.
