# Tilstandsrapport

Rekkehus

Einartun 17, 3744 SKIEN

Rapportdato: 08.07.2025

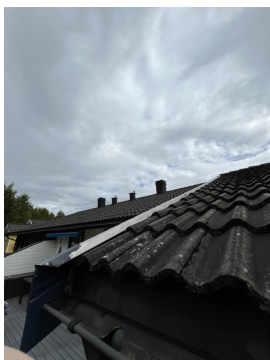
- Mer enn halvparten av forventet brukstid er passert på taktekingen.
- Mer enn halvparten av forventet brukstid er passert på undertak.

Taktekking med sementstein

- Tidspunkt for utskiftning av undertak nærmer seg.
- Tidspunkt for utskiftning av takteking nærmer seg.

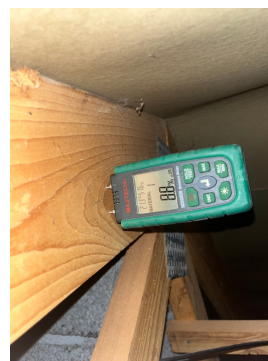
Målt fukt i sperrer.

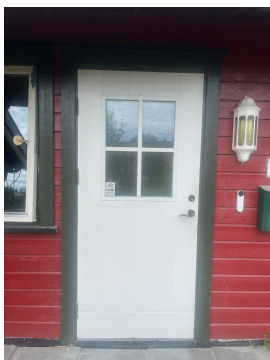
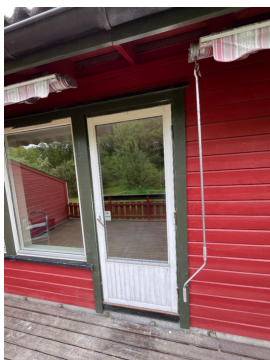
- Karmene i dører er værslitte utvendig og det er sprekker i trevirket.

Entredør,

Terrassedør.

- Det må foretas lokal utbedring.
