Tilstandsrapport

Boligbygg med flere boenheter
-

Grøndalsbakken 140A , 2414 ELVERUM
-

Rapportdato: 04.05.2026

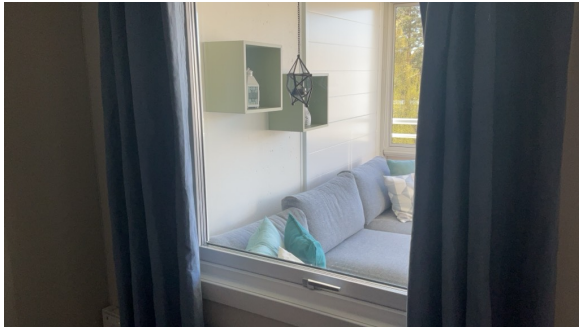
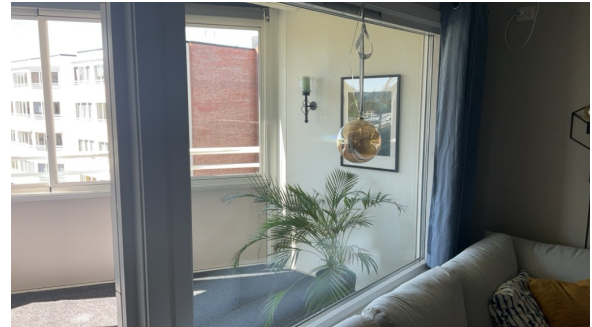
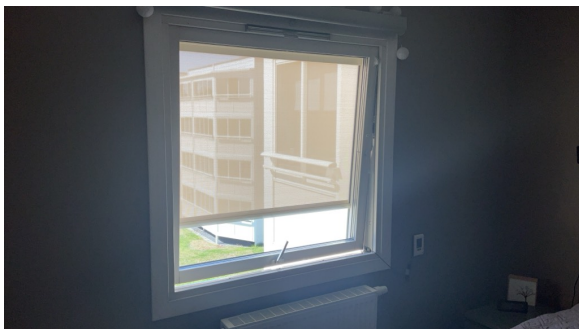
TG.2 Vinduer

Vinduer med ukjent alder, Tettelister er harde.

Mer enn halvparten av forventet brukstid oppbrukt på vinduer.

Tettelister må byttes.

Ut ifra vinduenes alder bør disse skiftes.

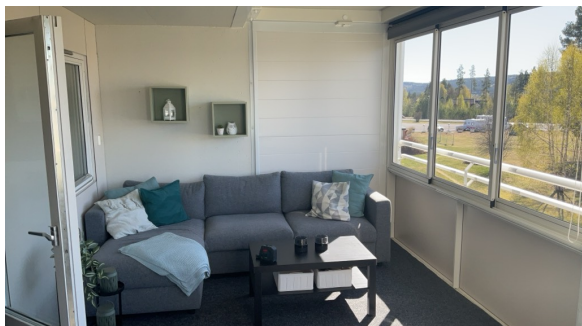
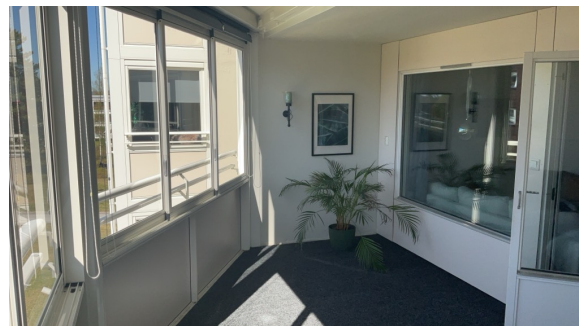
TG.1 Balkonger, terrasser og rom under balkonger

Innglasset balkong med støpt dekke,

Skyvbare glassfelt, innglasset i 2011

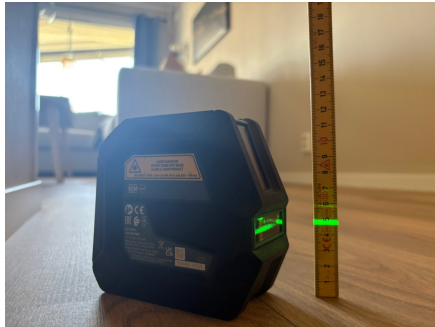
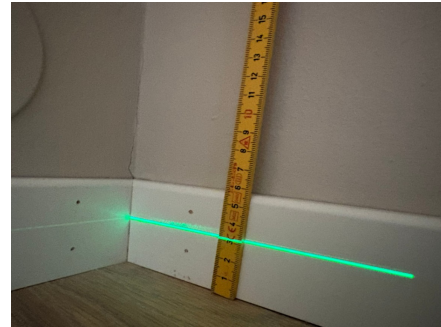
TG 2 Etasjeskille/gulv mot grunn

- Det er målt høydeforskjell på mellom 15-30 mm gjennom hele rommet. Tilstandsgrad 2 gis med bakgrunn i standardens krav til godkjente måleavvik.
- Målt høydeforskjell på mellom 10 - 20 mm innenfor en lengde på 2 meter. Tilstandsgrad 2 gis med bakgrunn i standardens krav til godkjente måleavvik.

- For å få tilstandsgrad 0 eller 1 må høydeforskjeller rettes opp. Det vil imidlertid sjelden være økonomisk rasjonelt som et enkeltstående tiltak i en bolig som dette. Dersom boligen en gang skal renoveres, kan man vurdere slike tiltak.

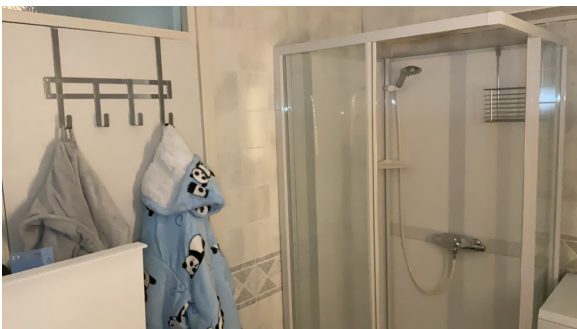
TG.2 Overflater vegger og himling

- Det er vindu/dør med ikke fuktbestandige materialer i våtsonen (ved vask, dusj, badekar, osv.), løsningen eller byggematerialet er uegnet.

- Dersom det ikke gjøres tiltak, kan dette medføre oppfukning, oppsvelling og forringelse av materialer over tid og fuktskader på tilstøtende konstruksjoner.

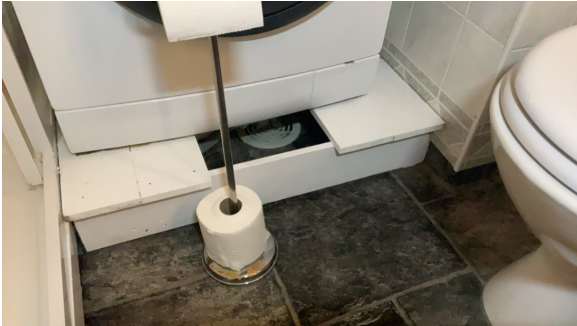
TG.2 Overflater Gulv

Gulvet har vinylbelegg. Rommet har ingen varmekilde. Fall mot sluk er målt til varierende. Høydeforskjell fra nærheten av sluk til toppen av membranen ved dørterskelen er 64 mm.

- Det er påvist avvik i fallforhold til sluk i forhold til krav i forskrift på byggetidspunktet.

Forhøyningen i gulvet rundt toalettet er flat og har stedvis ikke fall mot sluk.

- Til tross for avviket i fall/høydeforskjell til sluk, vil gulvet fortsatt kunne lede vann mot sluket, men med redusert effektivitet. Dette kan potensielt øke risikoen for vannansamling i enkelte områder av badet.

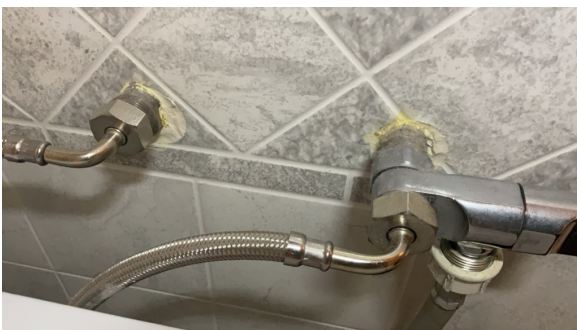
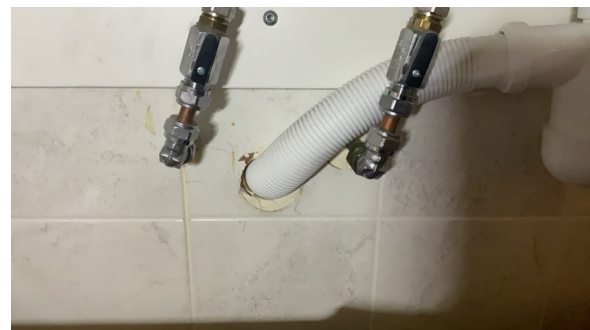
⚠ TG.2 Sluk, membran og tettesjikt

Det er plastsluk og synlig vinylbelegg som tettesjikt.

- Det er påvist mangelfull/feil utførelse rundt rørgjennomføringer e.l. som gir fare for fukt i konstruksjonen i våtsone.
- Mer enn halvparten av forventet brukstid er passert på membranløsningen.
- Mer enn halvparten av forventet brukstid er passert på slukløsningen.

- Sluket må sjekkes og rengjøres jevnlig.
- Løsningen/utførelsen rundt rørgjennomføringer gir fare for fukt inn i konstruksjoner.
- Det er viktig å merke seg at levetiden til en membran varierer basert på kvalitet, installasjon og bruk. Eldre membraner kan bli sprø og sprekke opp, noe som fører til at de mister sin vanntettende funksjon. Dette kan resultere i vannlekkasjer gjennom vegger og gulv og fuktskader.
- Eldre sluk av plast er ofte utsatt for lekkasjer og særlig i overganger. Eventuelle lekkasjer kan medføre fuktskader på tiliggende konstruksjoner.

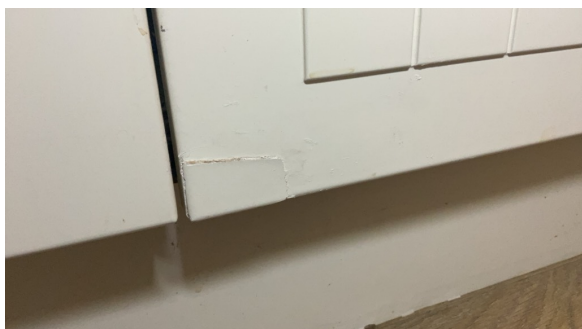
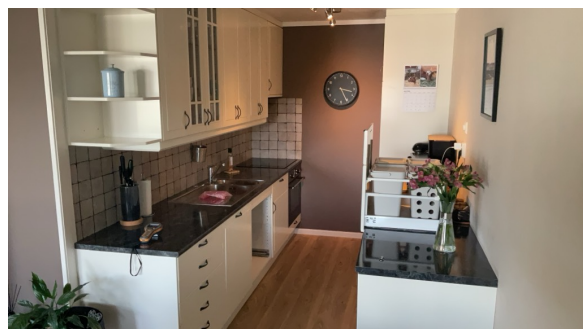
TE 2 Overflater og innredning

- Det er påvist skader på overflater/kjøkkeninnredning utover normal slitasjegrad.

- Det er ikke behov for utbedringstiltak.

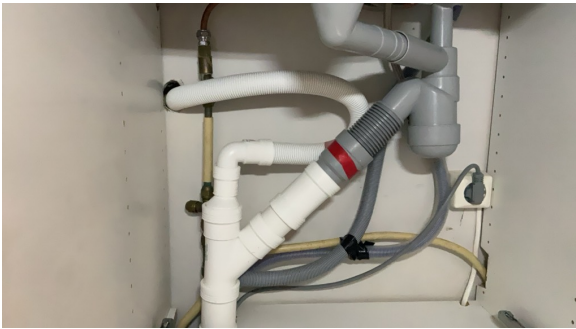
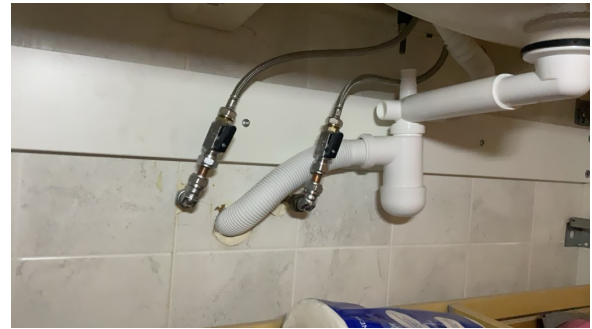
TG 3 Vannledninger

Innvendige vannledninger er av kobber. Vannledninger er skjult i vegger og gulv, vurderingene begrenser seg til synlige vannrør

- Mer enn halvparten av forventet brukstid er passert på innvendige vannledninger.
- Stoppekran er ikke lokalisert eller tilgjengelig.

- Det er ikke behov for utbedringstiltak siden anlegget fungerer i dag, men ut ifra alder kan skader plutselig oppstå på eldre anlegg.
- I forbindelse med oppgradering av våtrom vil det være naturlig med utskiftning av rør.
- Det må etableres tilgang til stoppekran.

Kostnadsestimat: 20 000 - 100 000

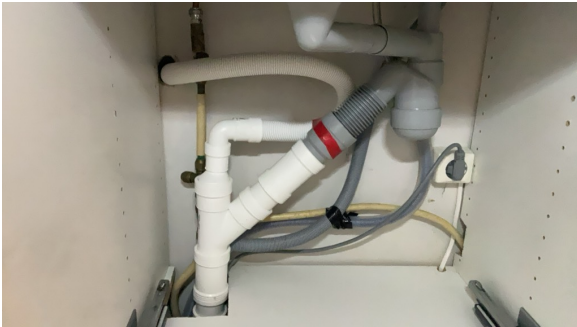
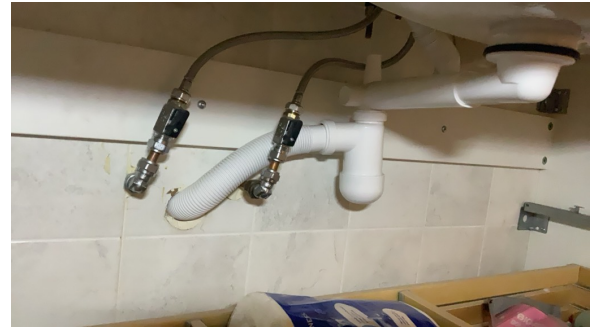
TG 2 Avløpsrør

Det er avløpsrør av plast. Avløpsrør er skjult i vegger og gulv, vurderingene begrenser seg til synlige avløp.

- Mer enn halvparten av forventet brukstid er passert på innvendige avløpsledninger.

- I forbindelse med oppgradering av våtrom vil det være naturlig med utskiftning av rør.
- Det er ikke behov for utbedringstiltak siden anlegget fungerer i dag, men ut ifra alder kan skader plutselig oppstå på eldre anlegg.
