# Tilstandsrapport

Enebolig

Røgdenvegen 1713, 2218 LUNDERSÆTER

Befaringsdato: 23.06.2025

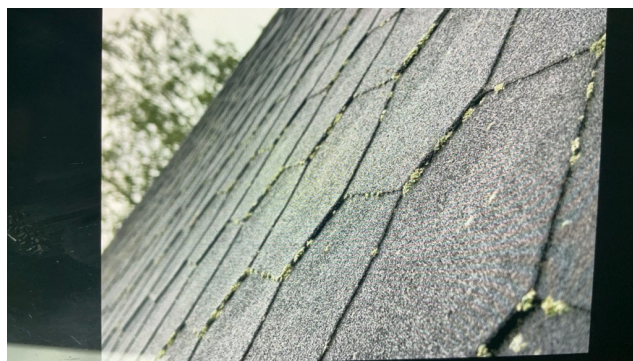
Eksempel på noe mose på taktekking.

- Overvåk tilstanden jevnlig. For å få tilstandsgrad 0 eller 1 må tekkingen skiftes ut, men tidspunktet for når dette er nødvendig er vanskelig å si noe om.

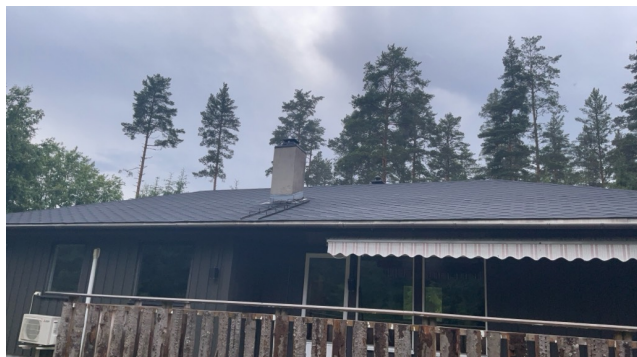
Mangel på snøfangere.

Det er ikke krav for utbedringstiltak for snøfangere i nær fremtid, men av sikkerhetsmessige grunner bør dette etableres.

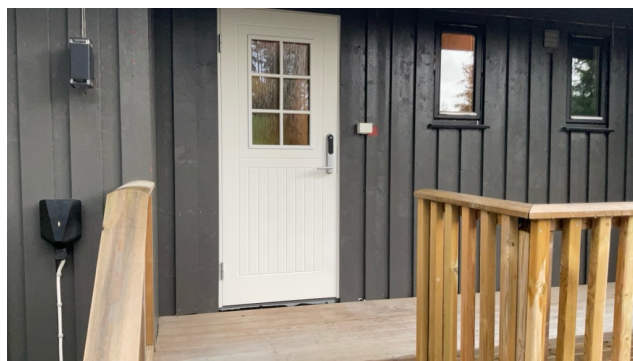
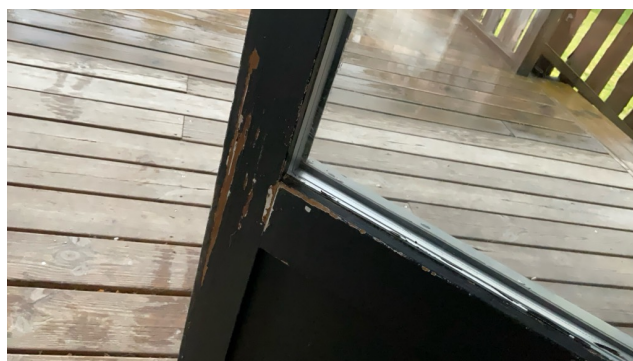
- Karmene i dører er værslitte utvendig og det er sprekker i trevirket.
- Det er avvik:

Terrassedør med avflassing.

- Tiltak:
- Det må påregnes noe vedlikehold og at enkelte dører må skiftes ut.

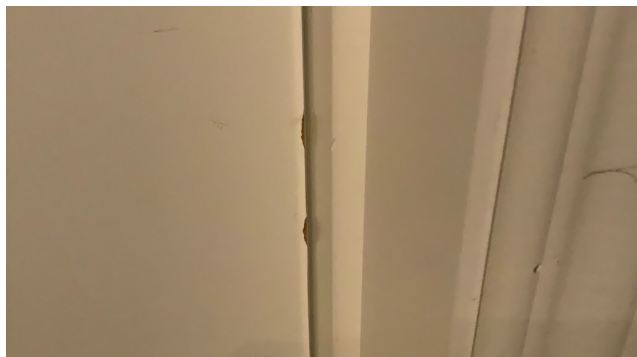
Skader i dørblad på ytterdør.

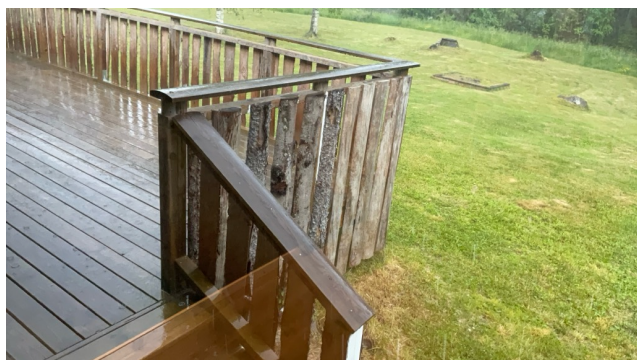
Rekkverk.

- Det er ikke krav om utbedring av rekkverkshøyder opp til dagens krav.

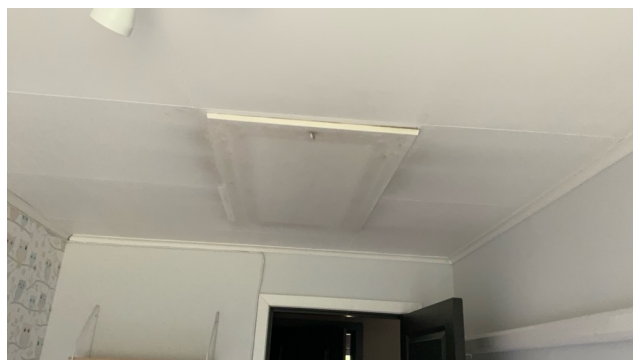
Det er påvist noe ufagmessig utførelse på gulvlegging, panelstaver i himling i form av for tette skjøter og avslutninger. Himling ved loftluke har en del fargeforskjeller. Det er påvist noe skader på overflater. Noe listverk mangler/ikke festet.

Eksempel på fargeforskjeller ved loftluke.

Skader/mangler bør utbedres. Avvik fungerer med den ufagmessige utførelsen.

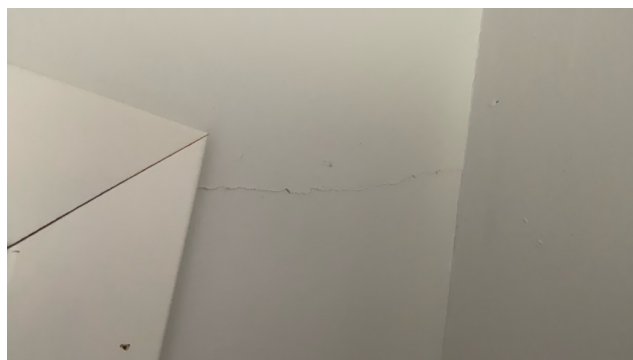
Eksempel på sprekk i overflate.

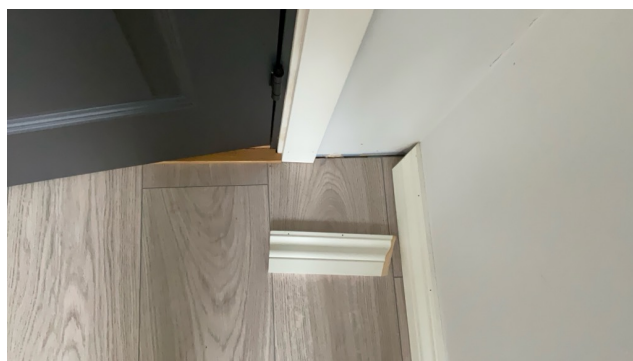
List må kappes og festes.

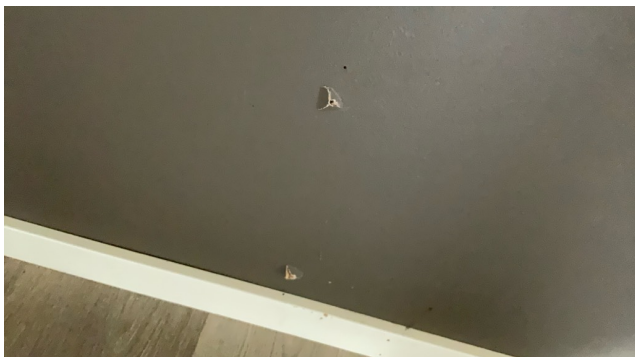
Eksempel på skade i overflate.

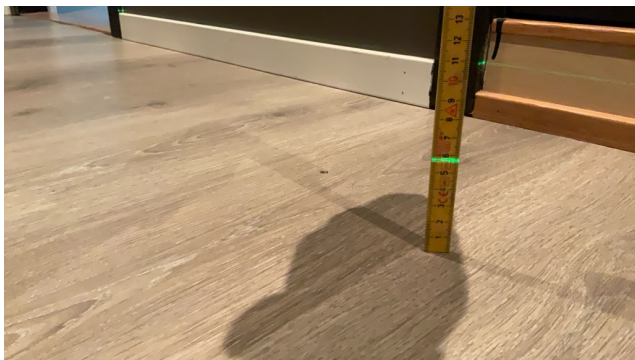
- Målt høydeforskjell på mellom 10 - 20 mm innenfor en lengde på 2 meter. Tilstandsgrad 2 gis med bakgrunn i standardens krav til godkjente måleavvik.

Det er målt 5,8cm ved utgangspunkt.

- For å få tilstandsgrad 0 eller 1 må høydeforskjeller rettes opp. Det vil imidlertid sjelden være økonomisk rasjonelt som et enkeltstående tiltak i en bolig som dette. Dersom boligen en gang skal renoveres, kan man vurdere slike tiltak.

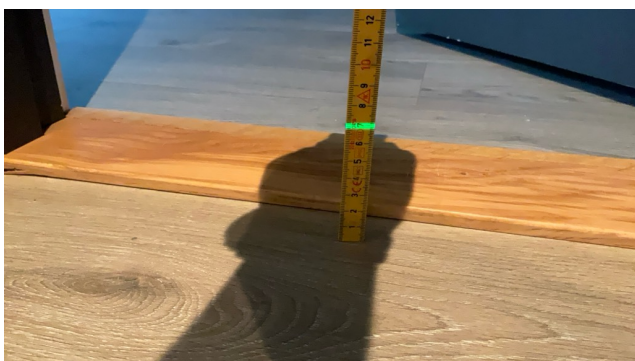
Det er målt 7,1cm ca 2m ifra utgangspunkt.

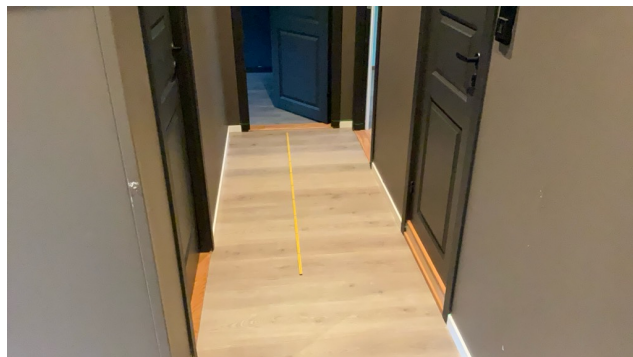
Eksempel på hvor avvik er registrert.

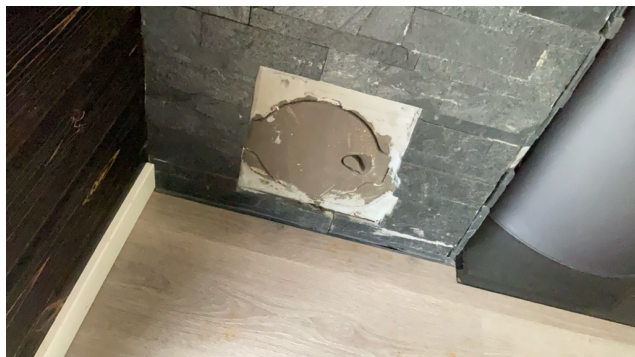
Ingen ubrennbar plate under feie/sotluke.

- Det anbefales å montere ildfast plate under luker på pipe.

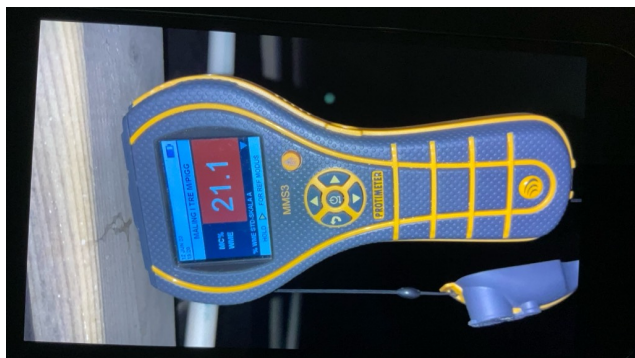
Det er målt høye fuktverdier i treverk i krypkjeller.

Det er også bemerket fuktig sand i krypkjeller.

Det er målt høye fuktverdier med måling i treverk.

- Overvåk konstruksjonen jevnlig. Avviket kan medføre behov for tiltak, men bør observeres over tid.
- Tiltak mot kondensutfordringer må utføres.

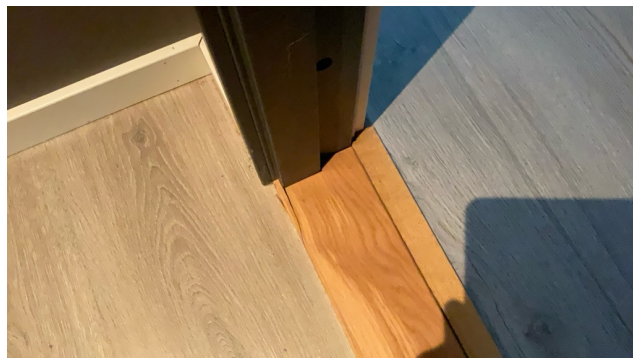
Sprekk i terskel.

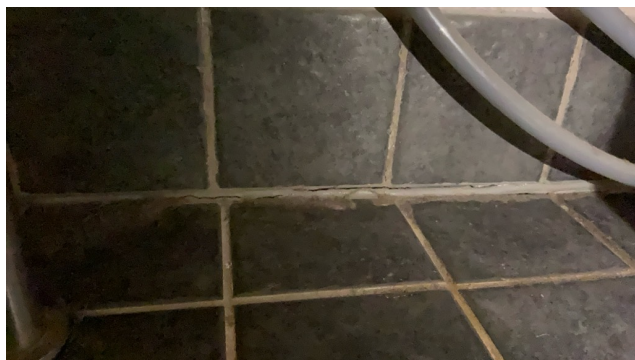
Det er påvist sprekker i silikonfuger over og under sokkelflis.

Sprekker i silikonfuger.

- Slike riss/sprekker kan indikere bakenforliggende fuktskader, og konstruksjonen bør observeres jevnlig for å vurdere utvikling.

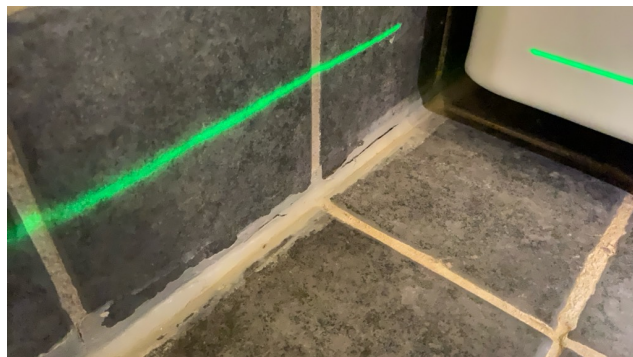
Sprekker i silikonfuger.

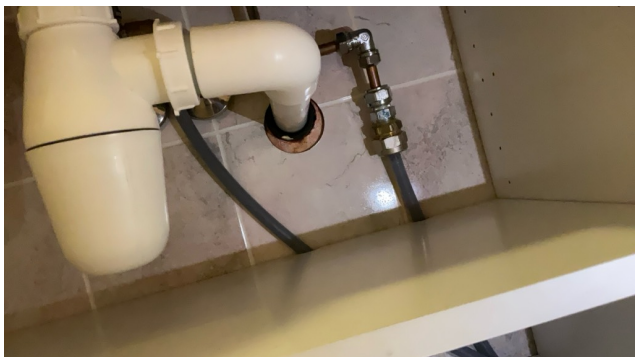
Utette rørgjennomføringer.

- Utettheter i tettesjiktet på våtrommet kan føre til fuktskader i bakenforliggende konstruksjoner dersom det ikke blir foretatt tiltak på våtrommets tettesjikt.
- Våtrommets tettesjikt/membran står foran utbedring/utskiftning.
- Sluket må sjekkes og rengjøres jevnlig.

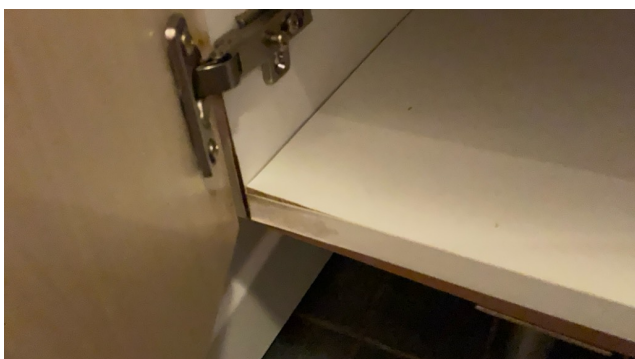
- Det er påvist skader på innredning.

Svellskader i innredning.

- Lokal utbedring må utføres.

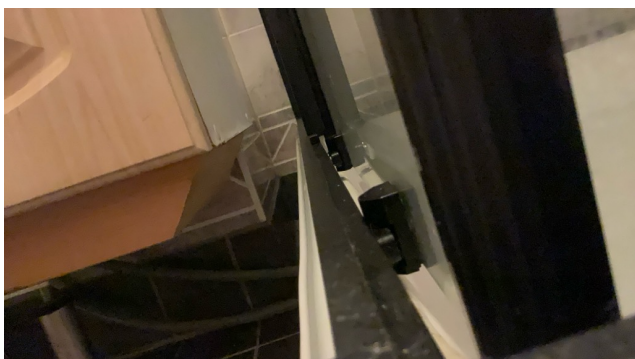
Svellskader i innredning.

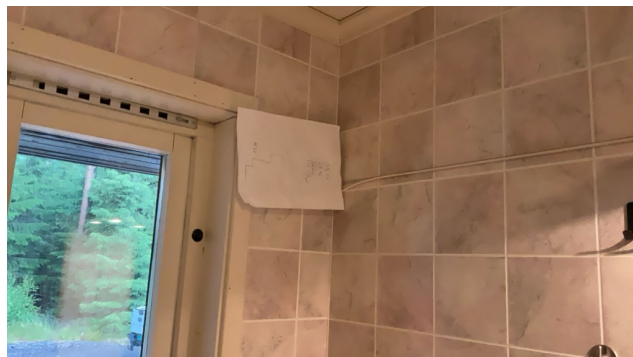
Ark henger på avtrekksventil. Bra avtrekk på bad.

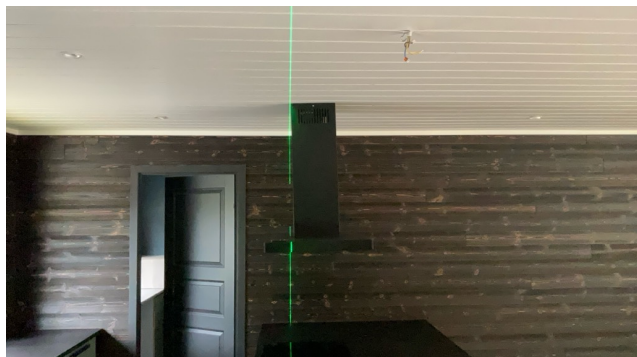
Eksempel på skjevmontert ventilator.

Ventilator bør rettes opp.

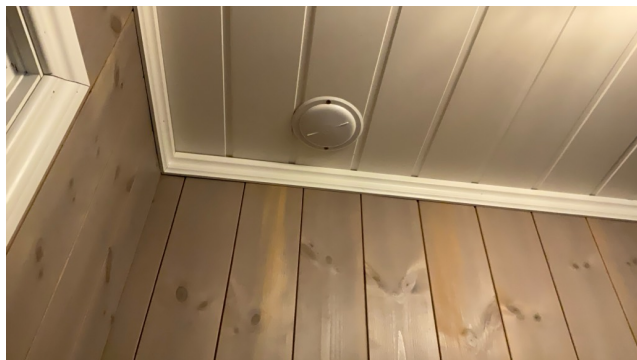
Avtreksventil i toalettrom.

Det mekaniske avtrekksystemet bør fikses.

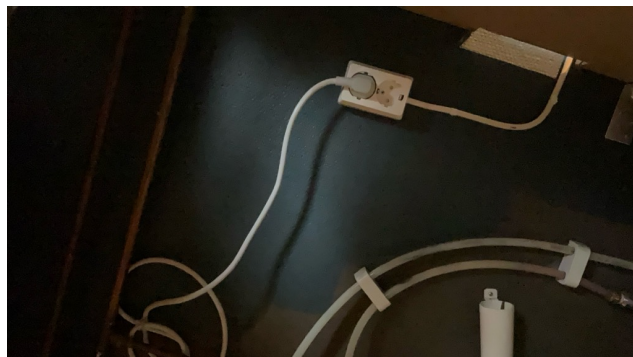
Bereder koblet via stikkontakt.

- Det bør etableres tilfredsstillende el-tilkobling etter gjeldende forskrift.

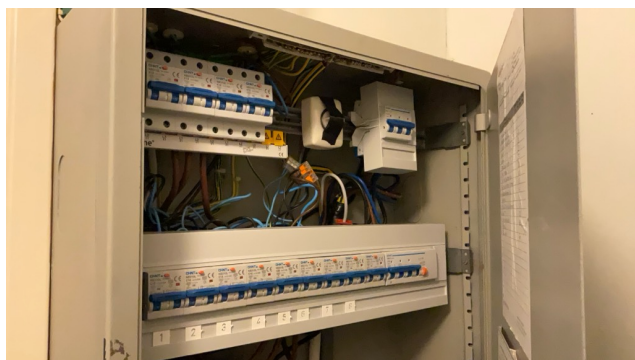
**Ikke alle sikringerer nummerert i sikringsskap. Sikringer bør nummereres.**

Sikringsskap med automatsikringer. Noen sikringer er ikke nummerert.

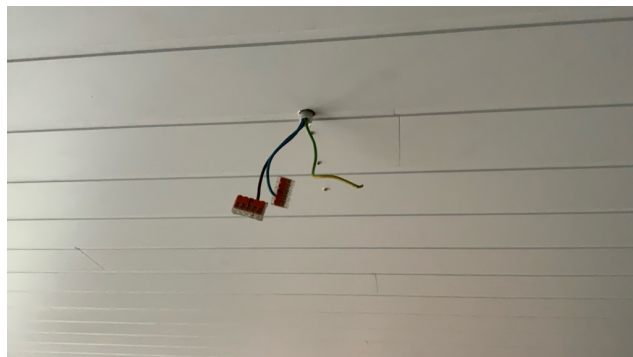
Synlige ledninger (takpunkter).

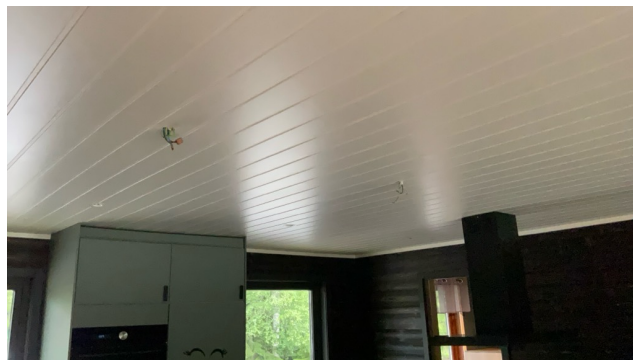
Synlige ledninger (takpunkter).

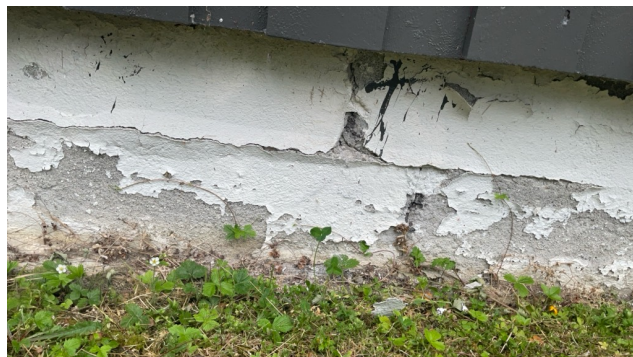
Grunnmuren har store sprekkdannelser.

Eksempel på store riss/ sprekker i grunnmur.

- Påviste skader må utbedres.
- Andre tiltak:

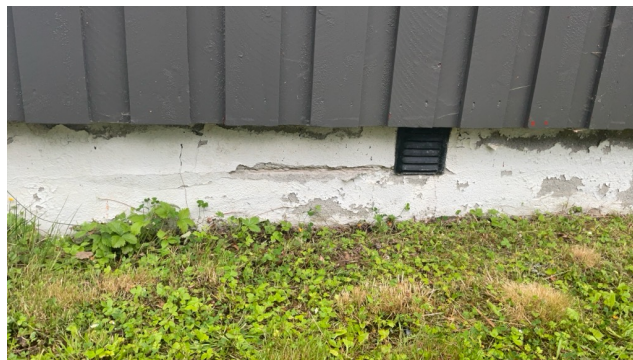
Eksempel på store riss/ sprekker i grunnmur.

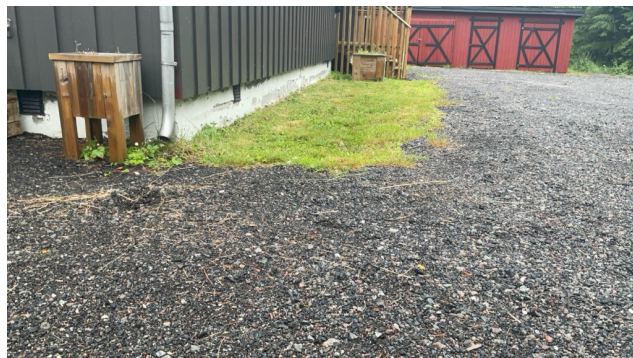
Det skal være minimum 1:50 fall minimum 3m ut fra vegg på bolig.

Fall mot bolig.
