Røgdenvegen 1713, 2218 LUNDERSÆTER

**Tiltalende og mye oppgradert  
enebolig med alt på en flate! Stor,  
åpen tomt omkranset av skog!**

Befaringsdato: 23.06.2025

Rapportdato: 04.07.2025

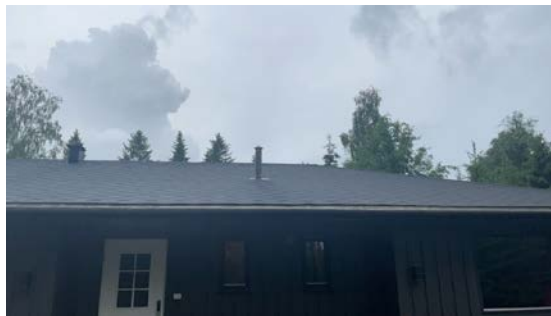
Takkonstruksjon/Loft - Det er påvist fuktskjolder/skader i takkonstruksjonen. Det er påvist noe fuktskjolder ved mekanisk avtrekksvifte på loft. Det er ikke målt fukt der i dag. Konsekvens/tiltak: Det må gjøres nærmere undersøkelser.

Gammel luftehett med fuktmerker i undertak på loft.

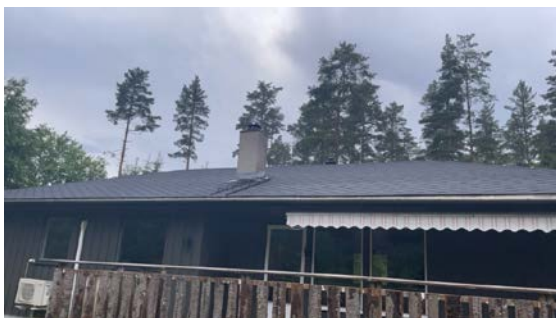
Mangel på snøfangere.

Det er ikke krav for utbedringstiltak for snøfangere i nær fremtid, men av sikkerhetsmessige grunner bør dette etableres.

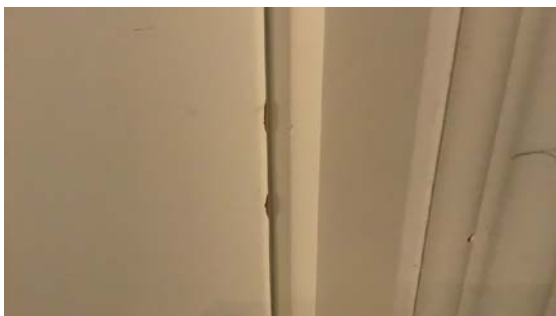
Dører - Karmene i dører er værslitte utvendig og det er sprekker i trevirket. Dører har noe skader. Konsekvens/tiltak: Det må påregnes noe vedlikehold og at enkelte dører må skiftes ut.

Skader i dørbblad på ytterdør.

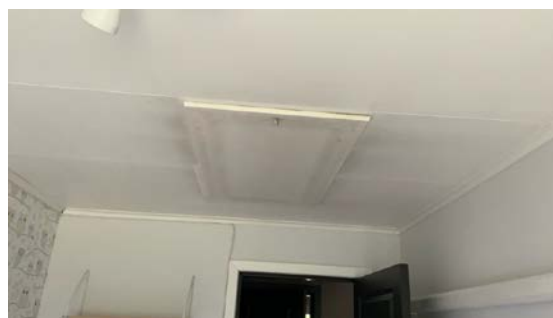
Overflater -Det er påvist noe ufagmessig utførelse på gulvlegging, panelstaver i himling i form av for tette skjøter og avslutninger. Himling ved loftluke har en del fargeforskjeller. Det er påvist noe skader på overflater. Noe listverk mangler/ikke festet. Konsekvens/tiltak: Skader/mangler bør utbedres. Avvik fungerer med den ufagmessige utførelsen.

Eksempel på fargeforskjeller ved loftluke.

Skader/mangler bør utbedres. Avvik fungerer med den ufagmessige utførelsen.

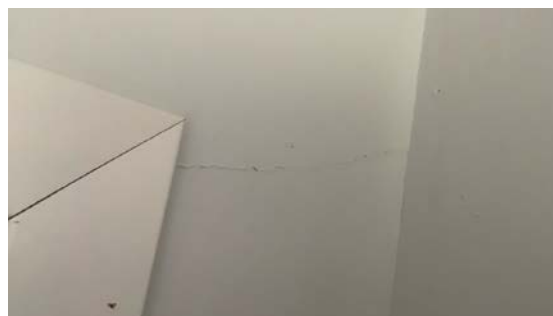
Eksempel på sprekk i overflate.

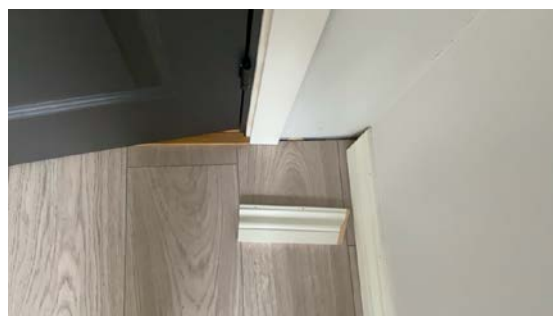
List må kappes og festes.

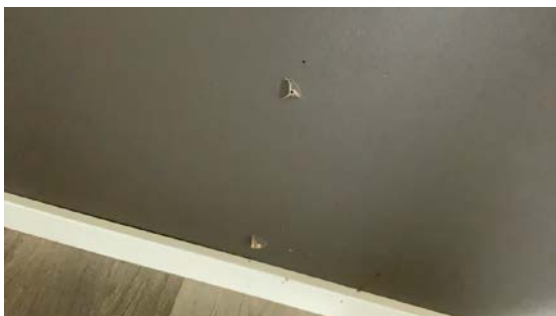
Eksempel på skade i overflate.

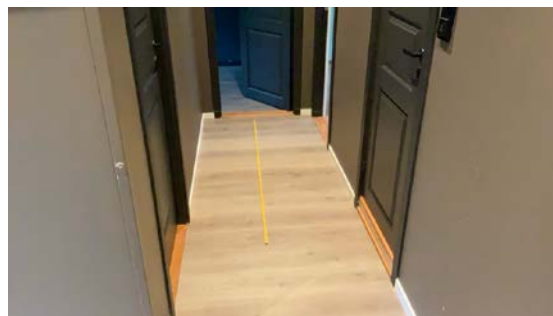
Etasjeskille/gulv mot grunn - Målt høydeforskjell på mellom 10 - 20 mm innenfor en lengde på 2 meter. Tilstandsgrad 2 gis med bakgrunn i standardens krav til godkjente måleavvik. Det er påvist noe knirk i gulv. Konsekvens/tiltak: For å få tilstandsgrad 0 eller 1 må høydeforskjeller rettes opp. Det vil imidlertid sjelden være økonomisk rasjonelt som et enkeltstående tiltak i en bolig som dette. Dersom boligen en gang skal renoveres, kan man vurdere slike tiltak.

Det er målt 7,1cm ca 2m ifra utgangspunkt.

Eksempel på hvor avvik er registrert.

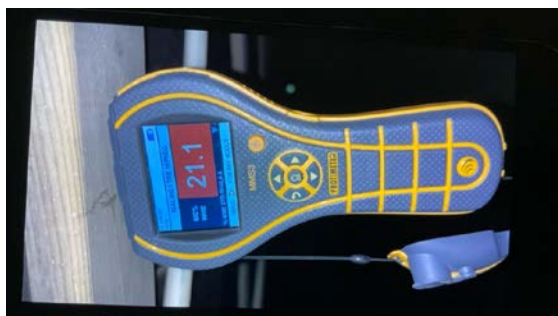
Det er målt høye fuktverdier med måling i treverk.

- Overvåk konstruksjonen jevnlig. Avviket kan medføre behov for tiltak, men bør observeres over tid.
- Tiltak mot kondensutfordringer må utføres.

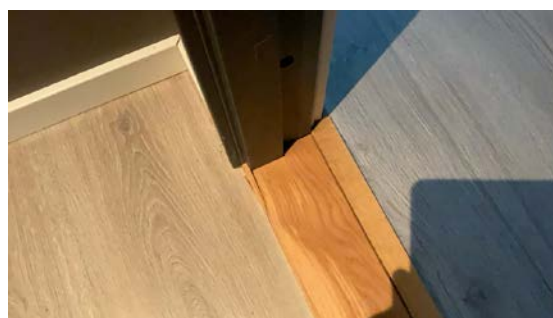
Innvendig har boligen svartmalte profilerte innerdører. Toalettdør er hvit. Det er påvist en liten skade på terskel.

Sprekk i terskel.

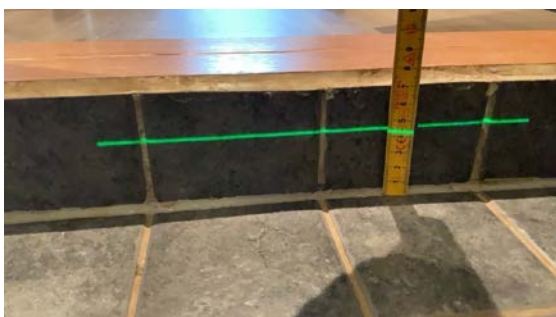
Det er målt 4,4cm på gulv ved terskel.

Det er målt 7,1cm på slukrist.

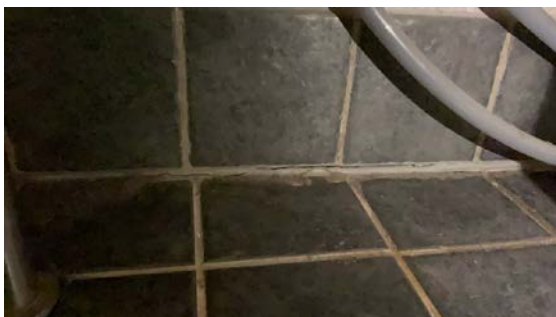
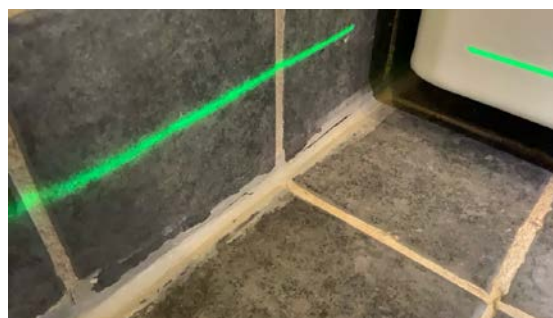
Bad > Overflater Gulv - Det er påvist at flisfuger har riss/sprekker. Det er påvist sprekker i silikolfuger over og under sokkelflis. Konsekvens/tiltak: Slike riss/sprekker kan indikere bakenforliggende fuktskader, og konstruksjonen bør observeres jevnlig for å vurdere utvikling.

Sprekker i silikonfuger.

- Slike riss/sprekker kan indikere bakenforliggende fuktskader, og konstruksjonen bør observeres jevnlig for å vurdere utvikling.

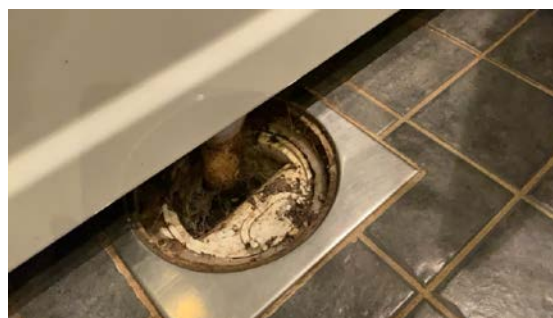
Bad > Sluk, membran og tettesjikt - Det er påvist tegn på utettheter på våtrommet. Membran kan ikke konstateres (ikke synlig og det foreligger heller ikke dokumentasjon). Mer enn halvparten av forventet brukstid er passert på membranløsningen. Mer enn halvparten av forventet brukstid er passert på slukløsningen. Konsekvens/tiltak: Utettheter i tettesjiktet på våtrommet kan føre til fuktskader i bakenforliggende konstruksjoner dersom det ikke blir foretatt tiltak på våtrommets tettesjikt. Våtrommets tettesjikt/membran står foran utbedring/utskiftning. Sluket må sjekkes og rengjøres jevnlig.

Plastsluk.

- Utettheter i tettesjiktet på våtrommet kan føre til fuktskader i bakenforliggende konstruksjoner dersom det ikke blir foretatt tiltak på våtrommets tettesjikt.
- Våtrommets tettesjikt/membran står foran utbedring/utsiftning.
- Sluket må sjekkes og rengjøres jevnlig.

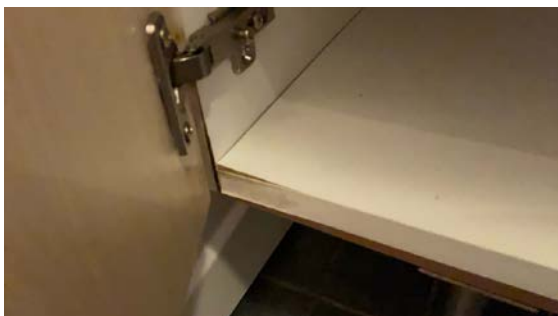
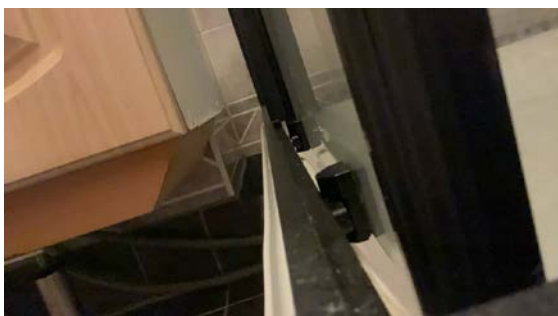
Bad > Sanitærutstyr og innredning -Det er påvist skader på innredning. Konsekvens/tiltak: Lokal utbedring må utføres.

Svellskader i innredning.

- Lokal utbedring må utføres.

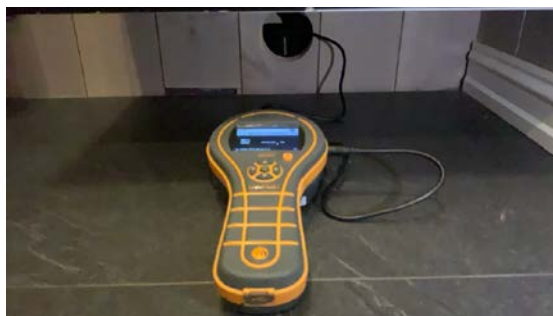
Hulltaking er foretatt uten å påvise unormale forhold. Hulltaking er foretatt ved/i under baderomsinnredning på toalettrom mot bad.

Fuktkvotemåling (vekt%) i konstruksjonen ble målt til 0.

Hulltaking uten unormale resultater.

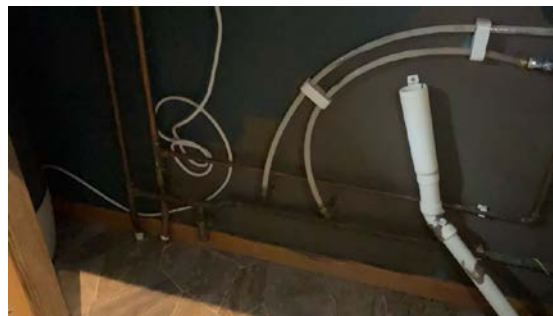
Vannledninger - Mer enn halvparten av forventet brukstid er passert på innvendige vannledninger. Konsekvens/tiltak: Det er ikke behov for utbedringstiltak siden anlegget fungerer i dag, men ut ifra alder kan skader plutselig oppstå på eldre anlegg.

Innvendig vannledninger av kobber og noe plast.

- Det er ikke behov for utbedringstiltak siden anlegget fungerer i dag, men ut ifra alder kan skader plutselig oppstå på eldre anlegg.

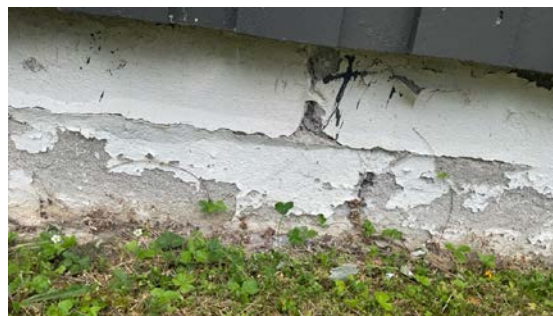
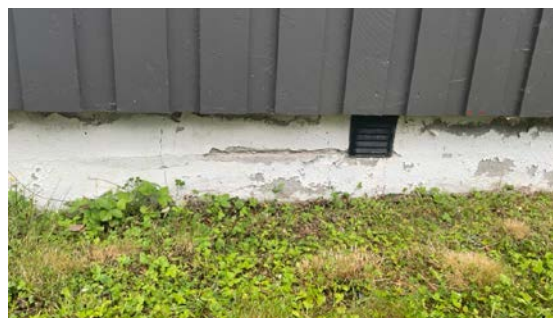
Grunnmur og fundamenter - Grunnmuren har store sprekkdannelser. Konsekvens/tiltak: Påviste skader må utbedres.

Eksempel på store riss/ sprekker i grunnmur.

- Påviste skader må utbedres.
- Andre tiltak:
