# Tilstandsrapport

Boligbygg med flere boenheter

Arups gate 14B , 0192 OSLO

Befaringsdato: 25.02.2026

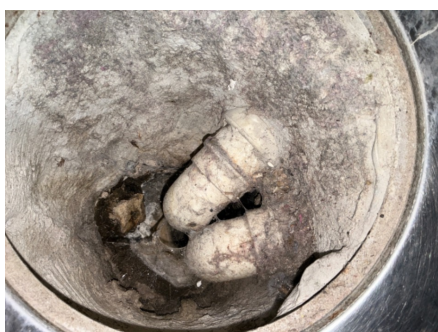
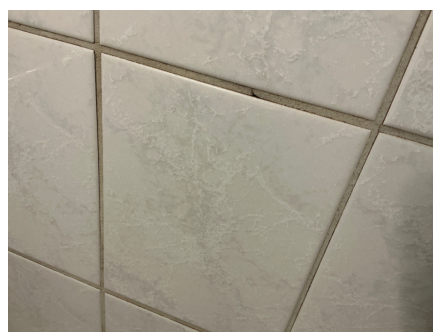
#### TG 3 Generell

Badet er av eldre dato.

Rommet har nådd en alder der konstruksjonene svekkes som følge av naturlig aldring og bruk. Dette øker risikoen for fuktproblematikk, og jevnlig overvåking anbefales. En totaloppussing med nytt vanntett sjikt må påregnes innen nær fremtid. Tilstanden på overflater henger sammen med sluk og membran/vanntett sjikt, som må fornyes samtidig ved en eventuell oppgradering.

- Riss er observert i flisefuger.

Dette kan skyldes flere årsaker, for eksempel bevegelser i underlaget, dårlig håndverk, normal slitasje, temperaturendringer eller fuktskader. Årsaken er ikke fastslått, og regelmessig oppfølging anbefales for å overvåke utviklingen.

Dette kan skyldes flere årsaker, for eksempel manglende vedheft til underlaget, bevegelser i underlaget, temperaturendringer eller fuktbelastninger. Hulrom bak flisene gir økt mulighet for sprekker og løse fliser.

- Høydeforskjellen mellom topp slukrist og overkant gulv ved døren er svært lav. Dette gjør at gulvet er mer utsatt for vannskade, hvis en lekkasje skulle oppstått.

- Det er ikke fall til sluket gulvet er hovedsakelig flatt med noe motfall i området ved døren. Når gulvet utsettes for vann, begrenses dreneringen, noe som fører til vannansamlinger. Dette reduserer sklisikkerheten og øker fuktbelastningen på konstruksjoner – både direkte og via fuktig luft.

- Membranen lar seg ikke kontrollere visuelt, og det foreligger ikke dokumentasjon på utførelse eller oppbygning. Dette medfører usikkerhet knyttet til tetthet og funksjon, og innebærer risiko for skjulte fuktskader med mulig behov for nærmere undersøkelser eller utbedring.

Når membranen eldes, svekkes den gradvis og kan utvikle mindre utettheter som slipper fukt ned i konstruksjonen. Hvor raskt dette skjer avhenger av kvalitet, utførelse og bruk, men regelmessig tilsyn er viktig. En full oppgradering med nytt tettesjikt må på grunn av alderen påregnes innen nær fremtid.

Svelling er et vanlig tegn på fuktpåkjenning. Over tid kan svellinger økes, noe som kan medføre behov for utskifting.

- Manglende oppgradering av våtrommet medfører høy risiko for at konstruksjonene ikke vil tåle vanlig bruk av vann eller lekkasjer. Dette kan føre til fuktskader på tilstøtende konstruksjoner.

Tilstandsgrad 3 er tildelt etter en helhetsvurdering basert på omfattende slitasje og flere forhold som gir økt risiko for fuktskader. Det er registrert riss og bom i fliser og fuger, svært lav høydeforskjell ved dør samt manglende fall mot sluk med motfall, noe som medfører vannansamling og økt fuktbelastning. Membran kan ikke kontrolleres eller dokumenteres og har passert normal brukstid. Sluket har passert halvparten av forventet levetid. Det er også registrert svelling i innredning og aldrende armaturer. Badet må påregnes oppgradert med nytt dokumentert tettesjikt, korrigering av fall- og slukforhold samt utskifting av skadde og aldrende komponenter.
