# Tilstandsrapport

📍 Nesvegen 771, 2353 STAVSJØ

# gnr. 596, bnr. 6

Befaringsdato: 01.11.2023

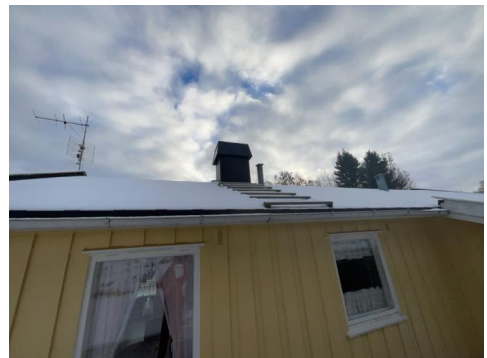
Det mangler tilfredsstillende adkomst til pipe for feier. Takstige er ikke godkjent.

Lokal utbedring må utføres. Takstige må skiftes med en som er godkjent. Lokal utbedring må utføres. Det er ikke behov for strakstiltak, men ut ifra alder kan skader og lekkasjer oppstå på eldre takrenner og beslag.

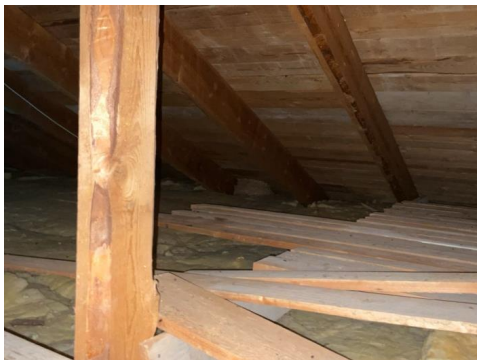
Spor etter skadedyr er registrert, ukjent omfang.

Fuktmerker er registrert ved gjennomføringer. Eier opplyser om at det har vært lekkasje her tidligere. Ved fuktmåling registrerte jeg ikke unormale verdier. Spor etter skadedyr er registrert, ukjent omfang.

- Påviste skader må utbedres.

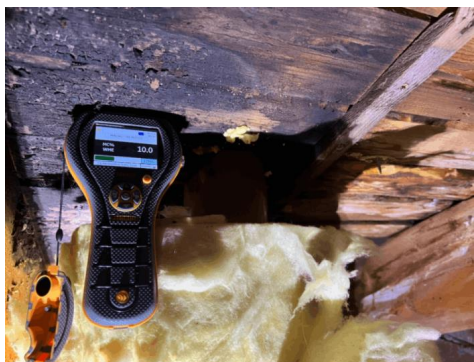
Fuktmerker er registrert ved gjennomføringer. Eier opplyser om at det har vært lekkasje her tidligere. Ved fuktmåling registrerte jeg ikke unormale verdier.

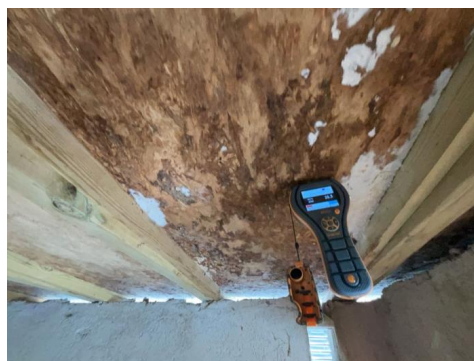
Forhøyede fuktverdier og uegnede plater er benyttet som tetting under veranda. Sopp på plater er registrert.

- Det er påvist fukt/råteskader i konstruksjonen.
- Konstruksjonene har skjevheter.

Mer enn halvparten av forventet brukstid er oppnådd på tettesjikt/membran og overflater. Dagens krav til høyde på rekkverk er 100 cm, rekkverk er lavere. Det er registrert råteskader i tekking under veranda.

Skjevheter observert på veranda. Forhøyede fuktverdier og uegnede plater er benyttet som tetting under veranda. Sopp på plater er registrert. Svertesopp og begynnende råteskader er registrert.

- Gjennomføre ytterligere undersøkelser og foreta utbedring av skade.
- Råteskadede konstruksjoner må skiftes ut.

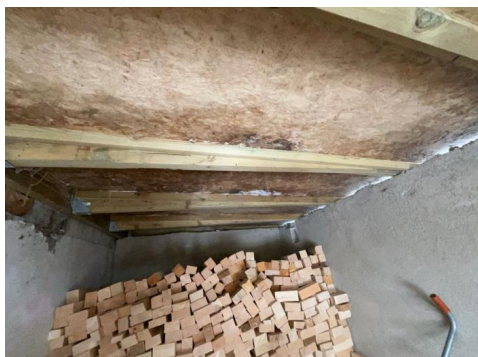
Svertesopp og begynnende råteskader er registrert.

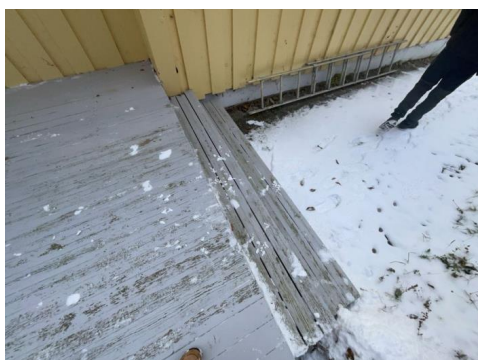
Fundamentering er ikke frostsikret. Halvparten av forventet brukstid på utvendig trapp er oppnådd eller nært forestående. Rekkverkets høyde tilfredsstiller ikke dagens krav, men tilfredsstiller de gjeldene krav på oppføringstidspunktet. Det er manglende rekkverk i forhold til dagens krav.

For å få tilstandsgrad 0 eller 1 må avvik utbedres. Selv om nye krav ikke har tilbakevirkende kraft anbefales det at trapper barnesikres / sikres iht. dagens krav.

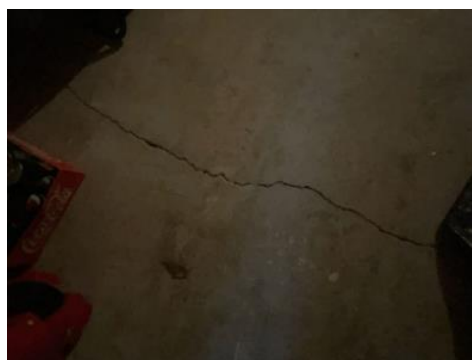
Sprekk i gulv i bod i underetasjen ble observert.

Tilstandsgrad 2 gis med bakgrunn i standardens krav til godkjente måleavvik.

Fuktsperre ble ikke brukt under kjellergulv ved byggeåret, fuktopptrekk kan derfor forekomme. Eksakt tilstand kan ikke kontrolleres uten bygningsmessige inngrep. Jeg anbefaler ytterligere undersøkelser. Sprekk i gulv i bod i underetasjen ble observert.

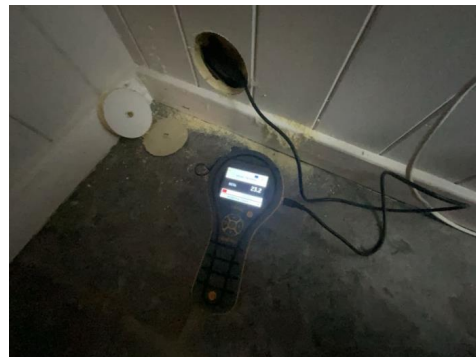
Ved enkle fuktsøk med fuktindikator registrerte jeg verdier utover hva som forventes som normalt.

Om registrerte merknader skyldes defekt drenering, kapilærsug gjennom fundament/gulv eller innvendig kondens er ved visuell besiktigelse ikke mulig å vurdere med sikkerhet. Det kan også være en kombinasjon av disse. Fuktindikasjoner er registrert i vegg mot grunn, dette øker risikoen for skjulte skader. Malingsflass, avskalling og saltutslag er observert på vegg, dette indikerer fuktvandring i vegger.

Det er viktig å følge med på konstruksjonene jevnlig. . Årsaken til fuktpåkjenning må kartlegges. For å få tilstandsgrad 1 eller 0 må boligen redrenes og utforede vegger/ oppforet gulv rehabiliteres

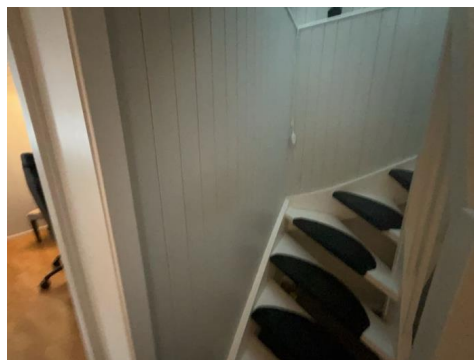
Det er ikke etablert håndløper på begge sider i trappeløpet.

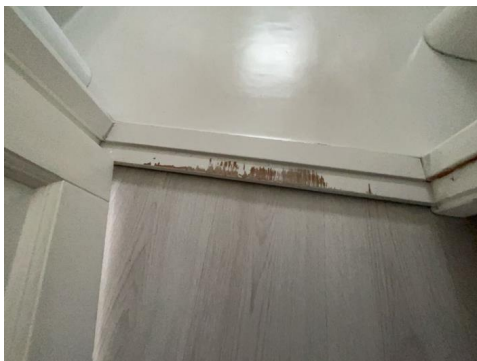
Enkelte dører bærer preg av bruksslitasje.

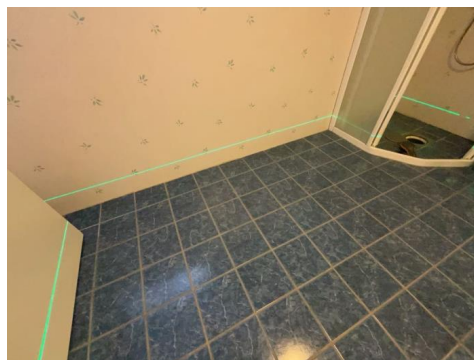
Fall er ikke tilfredsstillende.

Det er ikke behov for strakstiltak siden våtrommet fungerer i dag, men ut ifra alder kan skader oppstå på eldre våtrom. Vær oppmerksom ved bruk.

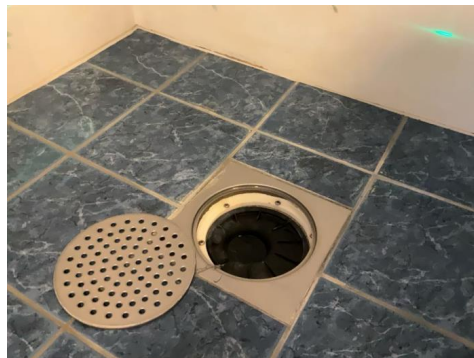
Ikke synlig membran i sluk.

Det må etableres fuktsikker membran på våtrommet. Overvåk tilstanden jevnlig. For å få tilstandsgrad 0 eller 1 må tettesjiktet fornyes.

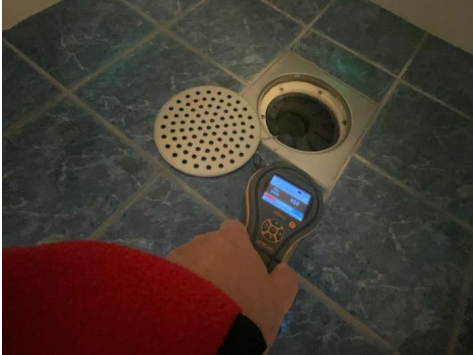
Ved enkle fuktsøk og bruk av fuktindikator registrerte jeg verdier utover hva som forventes som normalt på utsatte steder.

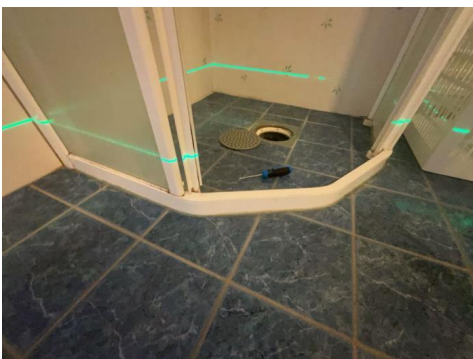
Det er ikke spalte under dusjvegger.

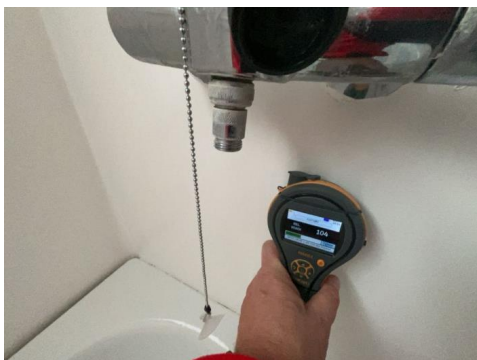
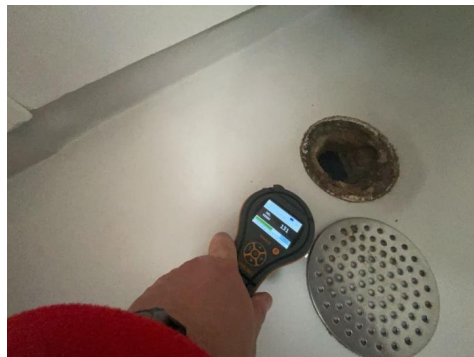
Ved bruk av fuktindikator på utsatte steder registrerte jeg ingen unormale verdier.

Ved bruk av fuktindikator på utsatte steder registrerte jeg ingen unormale verdier. Våtrommet har oppnådd forventet brukstid, oppgraderinger må påregnes. Gulvet skal avgrensnes av en oppkant med vanntett sjikt på minst 25 mm på alle sider, unntatt mot døråpning der oppkanten må være minst 15 mm over ferdig gulv. Oppkant ved døråpning er under 15mm over ferdig gulv.

Det er ikke behov for strakstiltak siden våtrommet er i daglig bruk, men ut ifra alder kan skader oppstå på eldre våtrom. Overvåk tilstanden jevnlig.

For å få tilstandsgrad 0 eller 1 må tettesjiktet fornyes. Det er nå ingen synlige funksjonssveklser og tidspunktet for utskiftinger er vanskelig å si noe om. Vær oppmerksom på at defekt membran kan føre til vannskader.

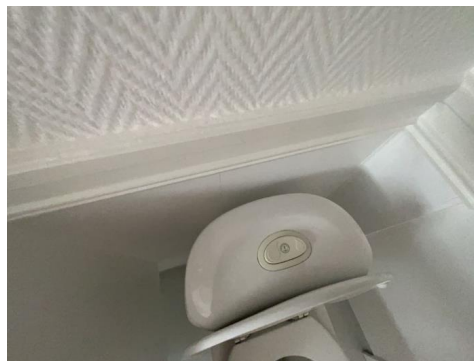
Knapp på wc må holdes nede for at toalett skal tømmes iflg. eier.

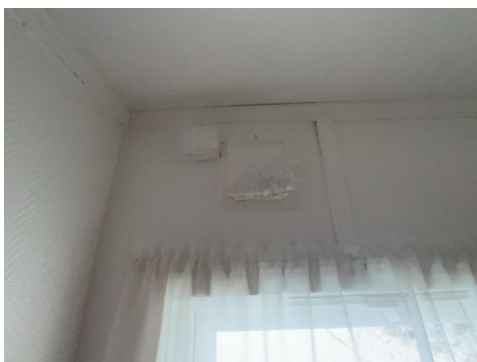
Det er ikke tilluft under dør. Det er ikke mekanisk avtrekk.

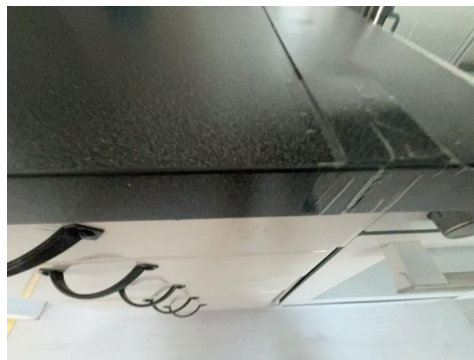
Ikke fagmessig skjøt på benkeplate.

Halvparten av forventet brukstid er oppnådd på kjøkkeninnredning. Eldre innredning. Ved bruk av fuktindikator registrerte jeg ingen forhøyede verdier.

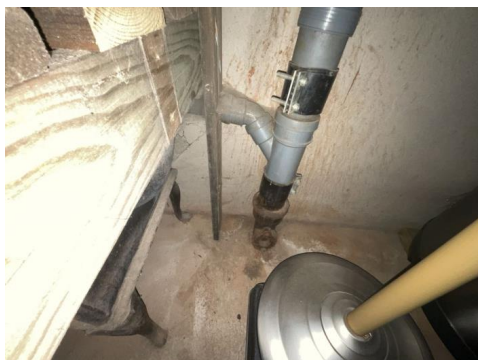
Halvparten av forventet brukstid er oppnådd. Eldre jernrør kan være utsatt for rust/groing og gi redusert gjennomstrømning/risiko for lekkasjer. Utvendige vann og avløpsrør som begynner å bli gamle vil ha en helt naturlig slitasjegrad.

Det er ikke behov for strakstiltak ut ifra at avløpsrør fungerer i dag, men ut ifra forventet brukstid kan skader plutselig oppstå. Overvåk tilstanden jevnlig. For å få tilstandsgrad 0 eller 1 må røranlegget skiftes ut, men tidspunktet for når dette er nødvendig er vanskelig å si noe om. Ved renovering, påse at røranlegget dokumenteres av fagperson.

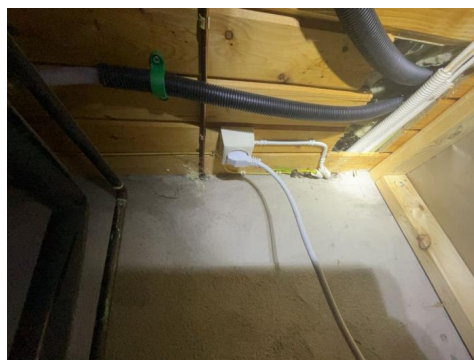
Det er innført krav om at varmtvannsberedere med effekt over 1500 watt ikke skal være tilkoblet med vanlig stikkontakt, men være såkalt fast tilkoblet. Kravet ble opprinnelig innført i 2010 og gjaldt da varmtvannsberedere med effekt over 2000 watt, men ble endret til 1500 watt i 2014. Kravene til fast tilkobling av varmtvannsberedere fremgår av NEK 400.

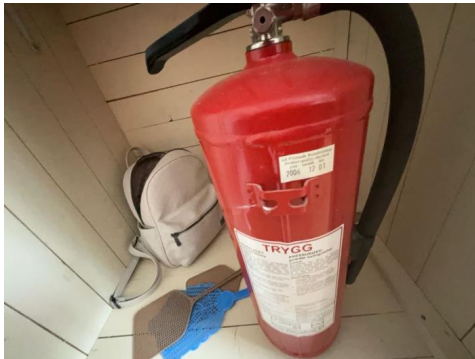
Brannslukker datert 2006, denne må kontrolleres

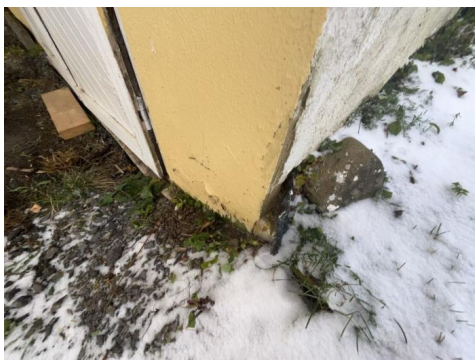
Ikke synlig fuktsikring på bolig.

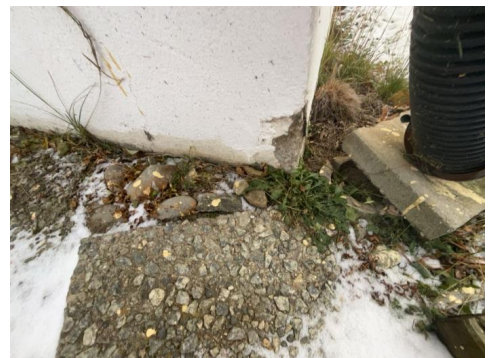
Det er registrert skråriss som er symptom på setninger.

Fuktindikasjoner er registrert i vegg mot grunnen, dette øker risikoen for skjulte skader. Kondens innvendig, manglende utvendig isolering av grunnmur. Grunnmur har setningsskader. Sprekker/riss av en slik karakter i bygninger fra denne perioden er ikke uvanlig. Anbefaler å følge med videre utvikling.

Skade på mur observert.

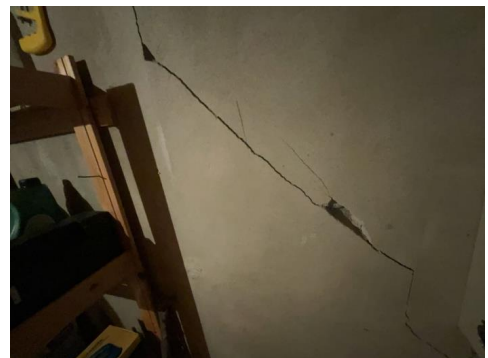
Setningsskader i kjeller observert.
