# Tilstandsrapport

Enebolig

Nesvegen 771, 2353 STAVSJØ

Befaringsdato: 19.05.2025

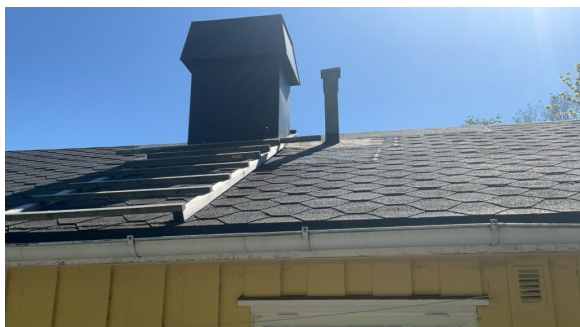
Taktekking og undertak har oppnådd forventet brukstid. Eier opplyser om lekkasje ved pipehatt.

Reparertettet midlertidig på tak av eier.

- Tiltak:
  - Skader må utbedres og takteking fornyes/skiftes.
  - Skader på taktekingen påfører undertak større fuktbelastning og har ført til fuktskader i underliggende konstruksjoner.
  - Gjennomføringer i tak må kontrolleres for å kartlegge omfang. Nærmere undersøkelser og utbedringer anbefales. For å få tilstandsgrad 0 eller 1 må takteking og undertak fornyes.

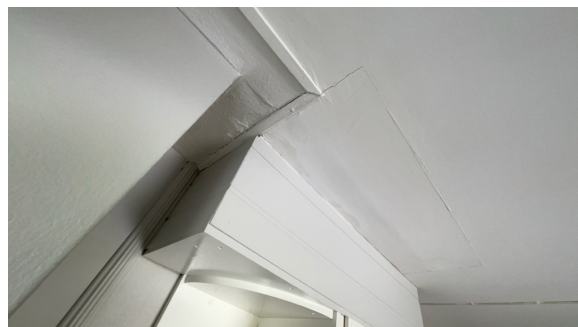
Eldre fuktmerker i kjøkkentak.

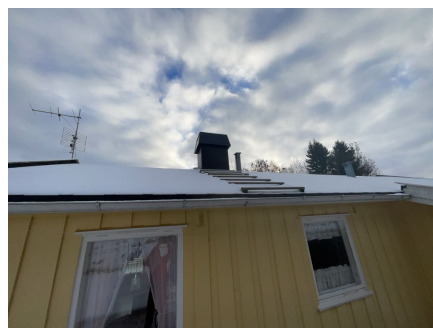
Det mangler tilfredsstillende adkomst til pipe for feier. Takstige er ikke godkjent.

Takstige må skiftes med en som er godkjent. Lokal utbedring må utføres. Det er ikke behov for strakstiltak, men ut ifra alder kan skader og lekkasjer oppstå på eldre takrenner og beslag.

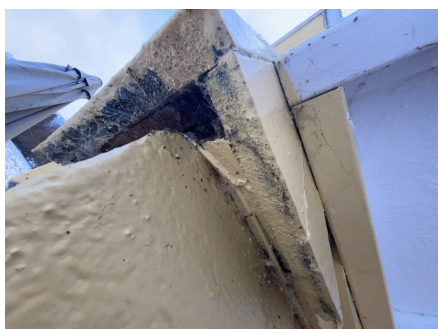
Eldre trevegger kan ha skjulte skader, spesielt over grunnmuren og rundt vinduer/dører/gjennomføringer.

Det er observert glipper / åpninger i overganger / lufting i veggkonstruksjon der skadedyr kan komme inn.

Det bør foretas tiltak for å bedre lufting av kledningen. Liten lufting, men ikke dårligere enn krav ved byggeår. Utbedring av lufting vil ikke være lønnsomt som enkeltstående tiltak. Men ved skifte av utvendig kledning, bør det lages tilstrekkelig lufting. Det er ikke behov for strakstiltak i forhold til åpninger der skadedyr kan komme inn, men det anbefales å følge med på tilstand slik at det kan avdekkes på et tidlig tidspunkt dersom det registreres skadedyr inne i veggkonstruksjonen. Dersom det ønskes å gjennomføre tiltak for å stenge for inntrengning av skadedyr må alle glipper / åpninger med størrelse over 6 mm tettes, ved en slik utbedring må det påses at ventiler av veggkonstruksjon ivaretas. For å få tilstandsgrad 0 eller 1 må kledning skiftes. Det anbefales at man samtidig vindtetting og etterisolerer konstruksjonen.

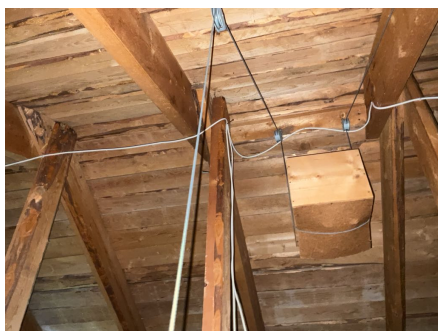
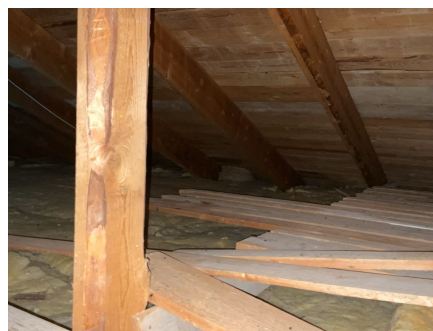
Spor etter skadedyr er registrert, ukjent omfang.

Det anbefales å føre jevnlig tilsyn med takkonstruksjon, spesielt ved større nedbørsmengder og/eller snøsmelting. Montere insektsnett på luftespalter som har ca.5mm åpning. Lokal utbedring må utføres.

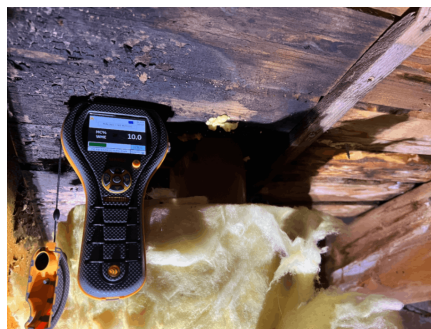
Fuktmerker er registrert ved gjennomføringer. Eier opplyser om at det har vært lekkasje her tidligere. Ved fuktmåling registrerte jeg ikke unormale verdier.

Deler av undertak er råteskadet ved pipe. Ikke målt forhøyede verdier på befaringsdagen.

- Påviste skader må utbedres.

Taktekking og undertak må skiftes.

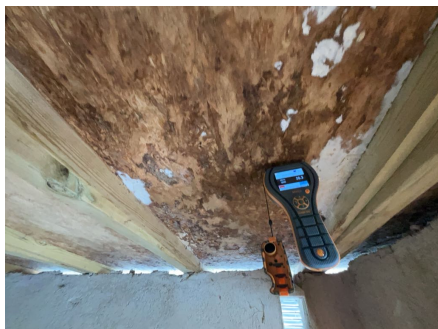
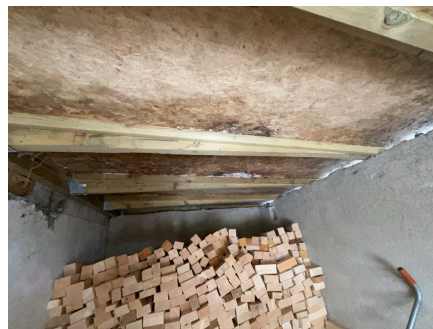
Mer enn halvparten av forventet brukstid er oppnådd på tettesjikt/membran og overflater. Dagens krav til høyde på rekkverk er 100 cm, rekkverk er lavere. Det er registrert råteskader i tekking under veranda.

Forhøyede fuktverdier og uegnede plater er benyttet som tetting under veranda. Sopp på plater er registrert. Fuktsvellinger er registrert. Svertesopp og begynnende råteskader er registrert.

- Gjennomføre ytterligere undersøkelser og foreta utbedring av skade.
- Råteskadede konstruksjoner må skiftes ut.

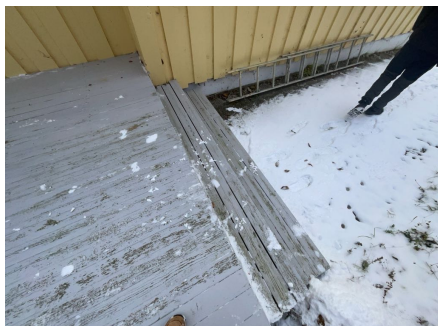
Fundamentering er ikke frostsikret. Halvparten av forventet brukstid på utvendig trapp er oppnådd eller nært forestående. Rekkverkets høyde tilfredsstiller ikke dagens krav, men tilfredsstiller de gjeldene krav på oppføringstidspunktet. Det er manglende rekkverk i forhold til dagens krav.

For å få tilstandsgrad 0 eller 1 må avvik utbedres. Selv om nye krav ikke har tilbakevirkende kraft anbefales det at trapper barnesikres / sikres iht. dagens krav.

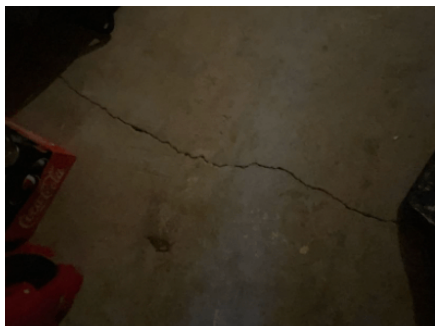
Fuktsperre ble ikke brukt under kjellergulv ved byggeåret, fuktopptrekk kan derfor forekomme. Eksakt tilstand kan ikke kontrolleres uten bygningsmessige inngrep. Jeg anbefaler ytterligere undersøkelser. Sprekk i gulv i bod i underetasjen ble observert.

Sprekk i gulv i bod i underetasjen ble observert.

Ytterligere undersøkelser anbefales.

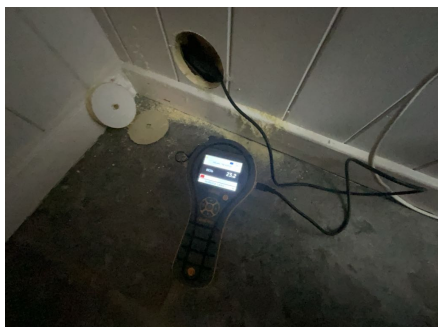
Om registrerte merknader skyldes defekt drenering, kapilærsug gjennom fundament/gulv eller innvendig kondens er ved visuell besiktigelse ikke mulig å vurdere med sikkerhet. Det kan også være en kombinasjon av disse. Fuktindikasjoner er registrert i vegg mot grunnen, dette øker risikoen for skjulte skader. Malingsflass, avskalling og saltutslag er observert på vegg, dette indikerer fuktvandring i vegger.

Ved enkle fuktsøk med fuktindikator registrerte jeg verdier utover hva som forventes som normalt.

Kjeller må sikres så det ikke oppstår fuktpåkjenning, dette vil kunne medføre fuktskader i konstruksjonene rundt. Årsaken til fuktpåkjenning må kartlegges. Temperatur bør heves, ventilasjon bør forbedres, årsak til fuktbelastning kartlegges.

For å få tilstandsgrad 1 eller 0 må boligen redrenes og utforede vegger/ oppforet gulv rehabiliteres

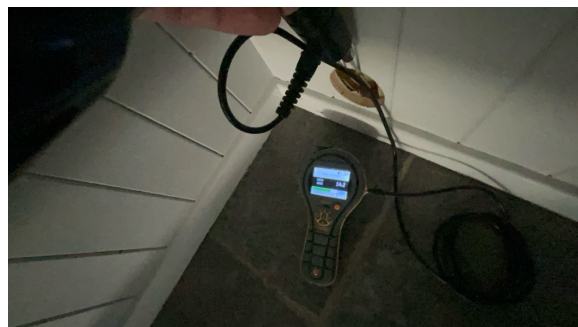
Fuktsøk 19 mai 2025 viste ca. 16vekt % , noe som er lavere enn forrige måling. Dette sier kun noe om dagens situasjon og er kun en stikkprøve.

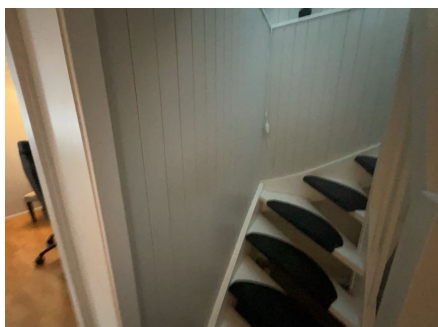
Det er ikke etablert håndløper på begge sider i trappeløpet.

- Det er ikke krav om utbedring av åpninger opp til dagens krav.
- Håndløper bør monteres, men det var ikke krav på byggetidspunktet.

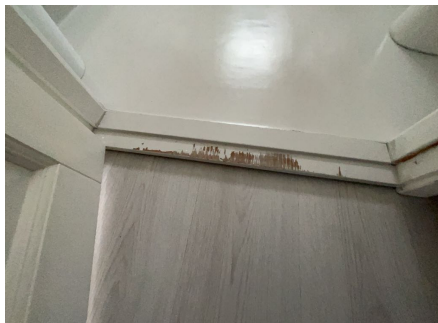
Enkelte dører bærer preg av bruksslitasje.

Det er ikke behov for strakstiltak siden dørene fungerer i dag, men ut ifra alder og funksjon er utskifting nært forestående.

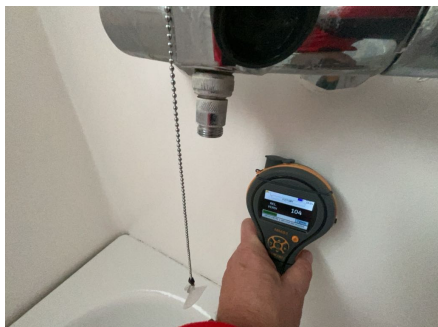
Ved bruk av fuktindikator på utsatte steder registrerte jeg ingen unormale verdier. Våtrommet har oppnådd forventet brukstid, oppgraderinger må påregnes. Gulvet skal avgrensnes av en oppkant med vanntett sjikt på minst 25 mm på alle sider, unntatt mot døråpning der oppkanten må være minst 15 mm over ferdig gulv.

Ved bruk av fuktindikator på utsatte steder registrerte jeg ingen unormale verdier.

Det er ikke behov for strakstiltak siden våtrommet er i daglig bruk, men ut ifra alder kan skader oppstå på eldre våtrom. Overvåk tilstanden jevnlig. For å få tilstandsgrad 0 eller 1 må tettesjiktet fornyes. Det er nå ingen synlige funksjonssvekkelser og tidspunktet for utskiftinger er vanskelig å si noe om. Vær oppmerksom på at defekt membran kan føre til vannskader.

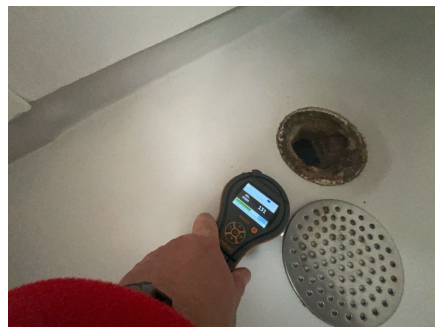
Ved bruk av fuktindikator på utsatte steder registrerte jeg ingen unormale verdier.

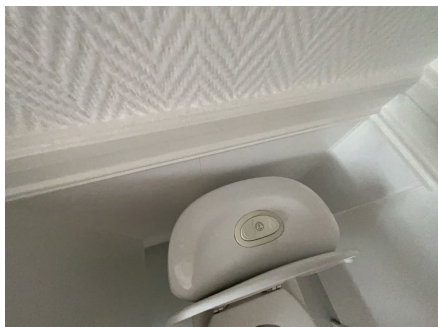
Knapp på wc må holdes nede for at toalett skal tømmes iflg. eier.

Overvåk tilstanden jevnlig. For å få tilstandsgrad 0 eller 1 må sanitærutstyr og innredning skiftes. Tidspunktet for når dette er nødvendig er vanskelig å si noe om. Da brukerkrav er forskjellige. Ved renovering, påse at våtrommet dokumenteres.

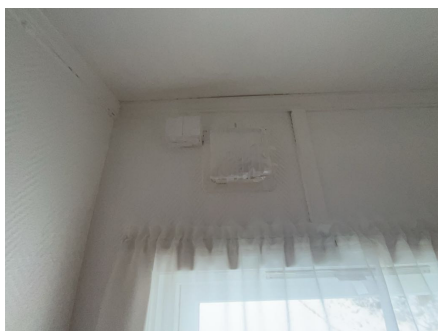
Det er ikke tilluft under dør. Det er ikke mekanisk avtrekk.

Tilluft under dør anbefales etablert. Mekanisk avtrekk anbefales etablert.

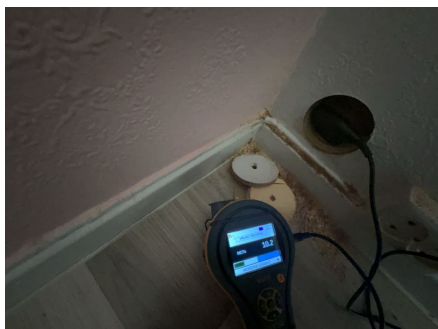
Hulltaking er foretatt, uten å påvise unormale forhold. Det gjøres oppmerksom på at utført måling kun er en stikktakning.

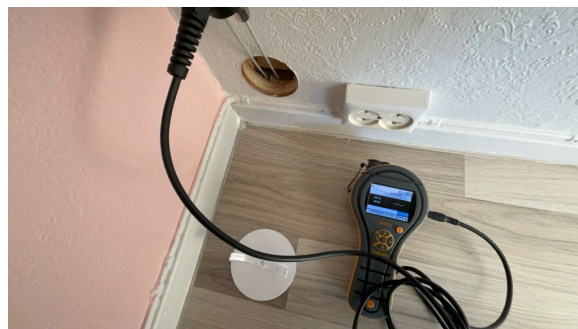
Hulltaking er foretatt, uten å påvise unormale forhold. Det gjøres oppmerksom på at utført måling kun er en stikktakning.

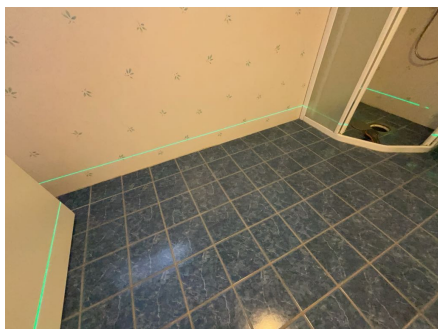
Fall er ikke tilfredsstillende.

Det er ikke behov for strakstiltak siden våtrommet fungerer i dag, men ut ifra alder kan skader oppstå på eldre våtrom. Vær oppmerksom ved bruk. For å få tilstandsgrad 0 eller 1 må gulvet bygges om, for å få riktig fall til sluk. Det vil imidlertid sjelden være økonomisk rasjonelt som et enkeltstående tiltak. Ved en eventuell renovering, påse at våtrommet bygges med riktig fall til sluk.

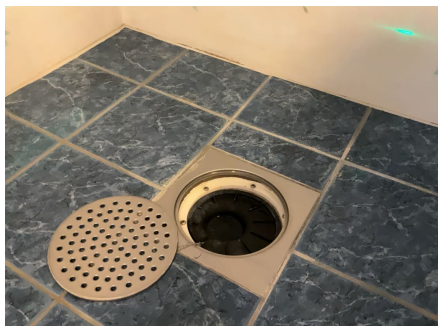
Ikke synlig membran i sluk.

Det må etableres fuksikker membran på våtrommet. Overvåk tilstanden jevnlig. For å få tilstandsgrad 0 eller 1 må tettesjiktet fornyes.

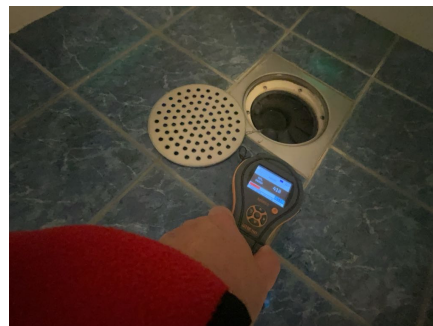
Ved enkle fuktsøk og bruk av fuktindikator registrerte jeg verdier utover hva som forventes som normalt på utsatte steder.

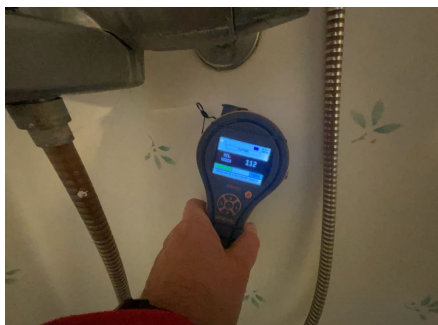
Ved bruk av fuktindikator på utsatte steder registrerte jeg ingen unormale verdier.

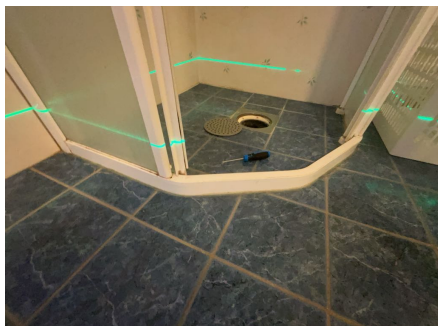
Det er ikke spalte under dusjvegger.

Spalte under dusjkabinett må etableres. Det er ikke behov for strakstiltak siden innredningen fungerer for dagens eier, men ut ifra alder kan utskiftninger påregnes. Overvåk tilstanden jevnlig. For å få tilstandsgrad 0 eller 1 må sanitærutstyr og innredning skiftes. Tidspunktet for når dette er nødvendig er vanskelig å si noe om. Da brukerkrav er forskjellige. Ved renovering, påse at våtrommet dokumenteres.

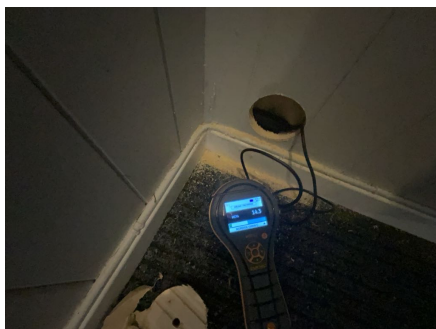
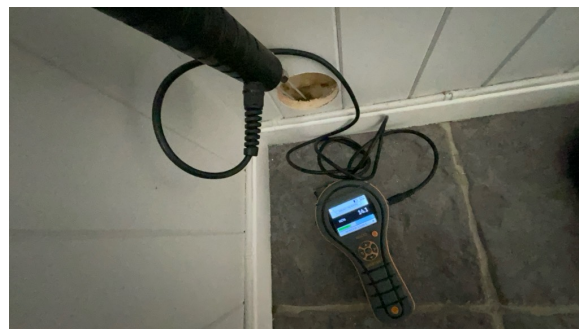
Hulltaking er foretatt, uten å påvise unormale forhold. Det gjøres oppmerksom på at utført måling kun er en stikktakning.

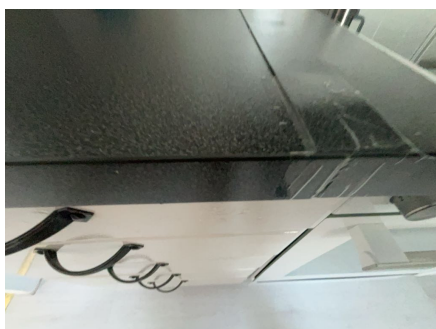
Halvparten av forventet brukstid er oppnådd på kjøkkeninnredning. Eldre innredning. Ved bruk av fuktindikator registrerte jeg ingen forhøyede verdier.

Ikke fagmessig skjøt på benkeplate.

Avhengig av bruksmønster og krav til estetikk av kjøper kan det være påregnelig med utskiftning/utbedringer av kjøkkeninnredningen.

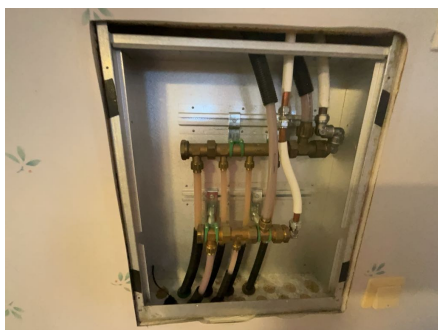
Samleskap for rør er plassert på bad i underetasjen.

Det er ikke behov for strakstiltak utifra at vannledninger fungerer i dag, men utifra forventet brukstid kan skader plutselig oppstå.

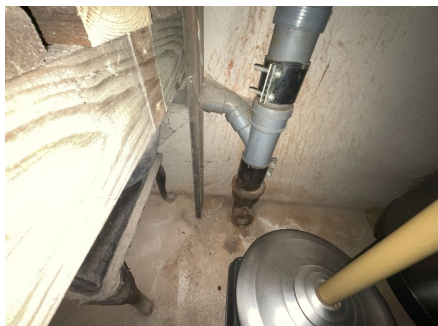
Halvparten av forventet brukstid er oppnådd. Eldre jernrør kan være utsatt for rust/groing og gi redusert gjennomstrømning/risiko for lekkasjer. Utvendige vann og avløpsrør som begynner å bli gamle vil ha en helt naturlig slitasjegrad.

Det er ikke behov for strakstiltak ut ifra at avløpsrør fungerer i dag, men ut ifra forventet brukstid kan skader plutselig oppstå. Overvåk tilstanden jevnlig. For å få tilstandsgrad 0 eller 1 må røranlegget skiftes ut, men tidspunktet for når dette er nødvendig er vanskelig å si noe om. Ved renovering, påse at røranlegget dokumenteres av fagperson.

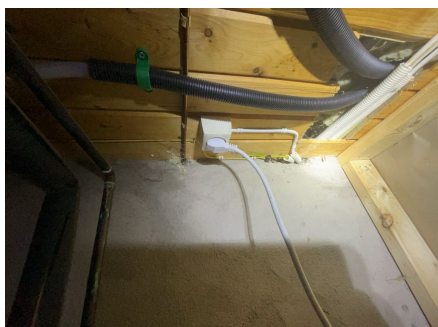
Det er innført krav om at varmtvannsberedere med effekt over 1500 watt ikke skal være tilkoblet med vanlig stikkontakt, men være såkalt fast tilkoblet. Kravet ble opprinnelig innført i 2010 og gjaldt da varmtvannsberedere med effekt over 2000 watt, men ble endret til 1500 watt i 2014. Kravene til fast tilkobling av varmtvannsberedere fremgår av NEK 400.

Det bør etableres tilfredsstillende el-tilkobling etter gjeldende forskrift.

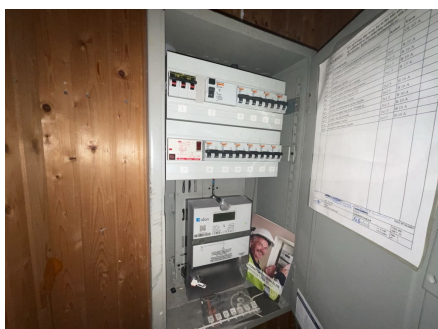
Sikringsskapet er plassert i bod i 1. etasje.

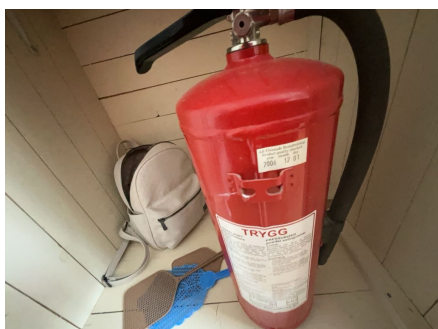
Brannslukker datert 2006, denne må kontrolleres

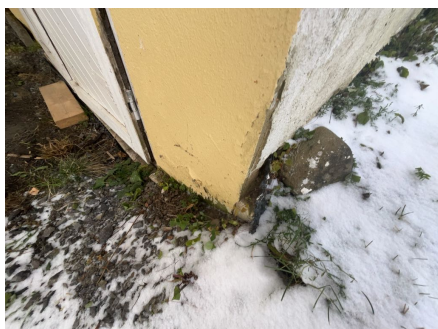
Halvparten av forventet brukstid eller mer på drenering er oppnådd. Det er ingen synlige tegn til at det er etablert fuktsikring på hele boligen.

Ikke synlig fuktsikring på bolig.

or å få tilstandsgrad 0 eller 1 må dreneringen skiftes ut, men tidspunktet for når dette er nødvendig er vanskelig å si noe om. Bruken av underetg/kjeller vil og være avgjørende.

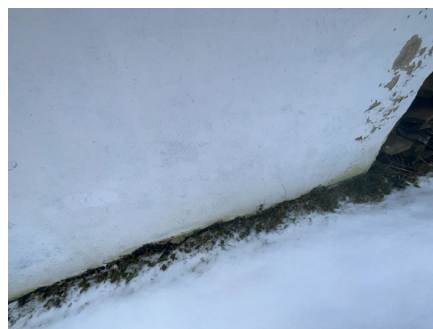
Synlig fuktsikring på bod under garasje.

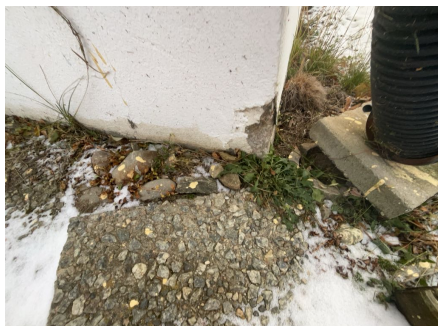
Skade på mur observert.

Det er ikke registrert avvik som tilsier at man må påregne umiddelbare tiltak, men da deler av konstruksjon er skjult anbefaler jeg ytterligere undersøkelser. Bruken av underetasje/kjeller vil også være avgjørende.

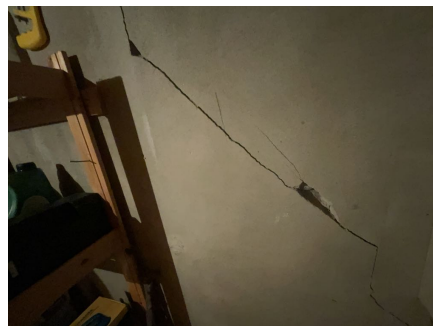
Setningsskader i kjeller observert.
