Nesvegen 771, 2353 STAVSJØ

**Innholdsrik enebolig med fantastisk beliggenhet og flott utsikt mot Mjøsa! Klart for rask overtakelse.**

# Tilstandsrapport

Befaringsdato: 19.05.2025

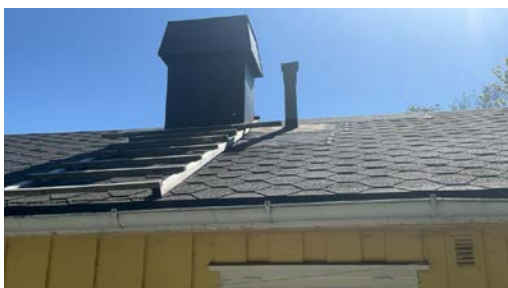
Eier opplyser om lekkasje ved pipehatt.

Reparerttettet midlertidig på tak av eier.

- Tiltak:
- Skader må utbedres og takteking fornyes/skiftes.
- Skader på taktekingen påfører undertak større fuktbelastning og har ført til fuktskader i underliggende konstruksjoner.
- Gjennomføringer i tak må kontrolleres for å kartlegge omfang. Nærmere undersøkelser og utbedringer anbefales. For å få tilstandsgrad 0 eller 1 må takteking og undertak fornyes.

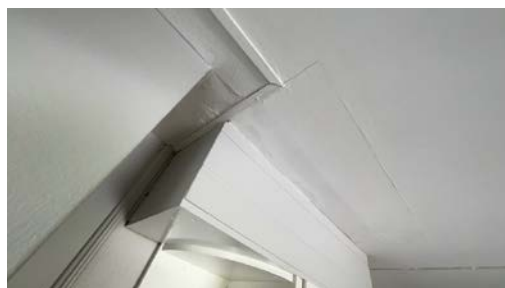
Eldre fuktmerker i kjøkkentak.

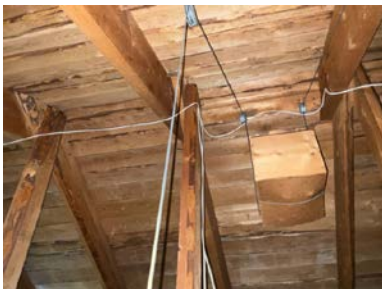
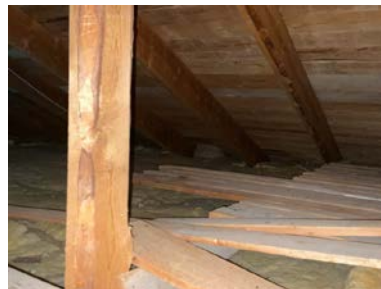
Spor etter skadedyr er registrert, ukjent omfang.

Det anbefales å føre jevnlig tilsyn med takkonstruksjon, spesielt ved større nedbørsmengder og/eller snøsmelting. Montere insektsnett på luftespalter som har ca.5mm åpning. Lokal utbedring må utføres.

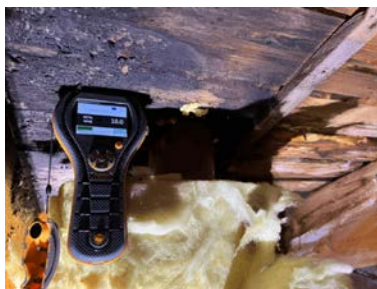
Fuktmerker er registrert ved gjennomføringer. Eier opplyser om at det har vært lekkasje her tidligere. Ved fuktmåling registrerte jeg ikke unormale verdier.

Deler av undertak er råteskadet ved pipe. Ikke målt forhøyede verdier på befaringsdagen.

Taktekking og undertak må skiftes.

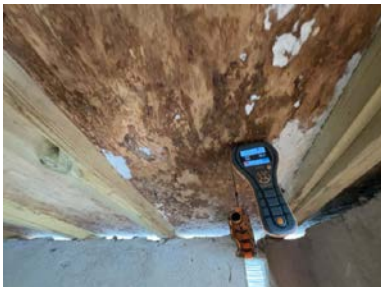
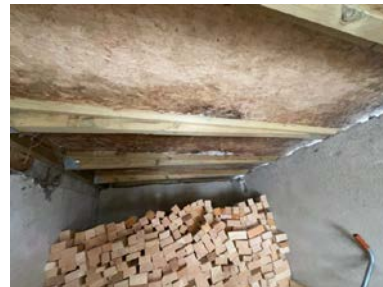
Forhøyede fuktverdier og uegnede plater er benyttet som tetting under veranda. Sopp på plater er registrert. Fuktsvellinger er registrert. Svertesopp og begynnende råteskader er registrert.

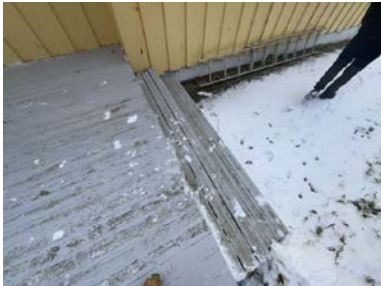
Fundamentering er ikke frostsikret. Halvparten av forventet brukstid på utvendig trapp er oppnådd eller nært forestående. Rekkverkets høyde tilfredsstiller ikke dagens krav, men tilfredsstiller de gjeldene krav på oppføringstidspunktet. Det er manglende rekkverk i forhold til dagens krav.

For å få tilstandsgrad 0 eller 1 må avvik utbedres. Selv om nye krav ikke har tilbakevirkende kraft anbefales det at trapper barnesikres / sikres iht. dagens krav.

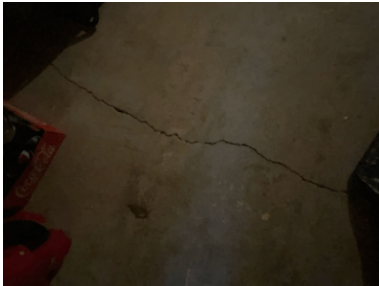
Sprekk i gulv i bod i underetasjen ble observert.

Ytterligere undersøkelser anbefales.

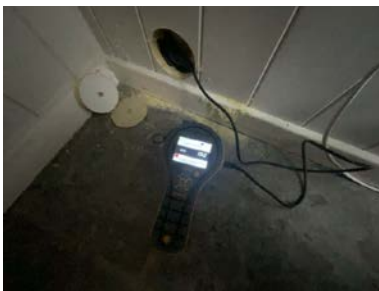
Ved enkle fuktsøk med fuktindikator registrerte jeg verdier utover hva som forventes som normalt.

Kjeller må sikres så det ikke oppstår fuktpåkjenning, dette vil kunne medføre fuktskader i konstruksjonene rundt. Årsaken til fuktpåkjenning må kartlegges. Temperatur bør heves, ventilasjon bør forbedres, årsak til fuktbelastning kartlegges.

For å få tilstandsgrad 1 eller 0 må boligen redrenes og utforede vegger/ oppforet gulv rehabiliteres

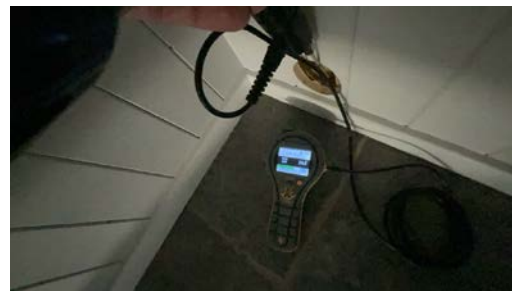
Fuktsøk 19 mai 2025 viste ca. 16vekt % , noe som er lavere enn forrige måling. Dette sier kun noe om dagens situasjon og er kun en stikkprøve.

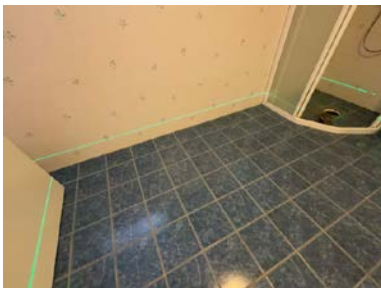
Fall er ikke tilfredsstillende.

Det er ikke behov for strakstiltak siden våtrommet fungerer i dag, men ut ifra alder kan skader oppstå på eldre våtrom. Vær oppmerksom ved bruk. For å få tilstandsgrad 0 eller 1 må gulvet bygges om, for å få riktig fall til sluk. Det vil imidlertid sjelden være økonomisk rasjonelt som et enkeltstående tiltak. Ved en eventuell renovering, påse at våtrommet bygges med riktig fall til sluk.

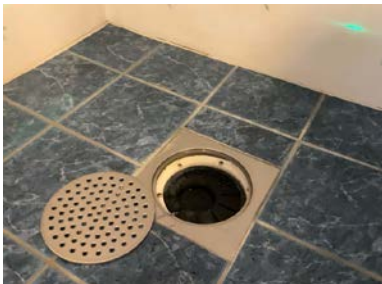
Ikke synlig membran i sluk.

Det må etableres fuktsikker membran på våtrommet. Overvåk tilstanden jevnlig. For å få tilstandsgrad 0 eller 1 må tettesjiktet fornyes.

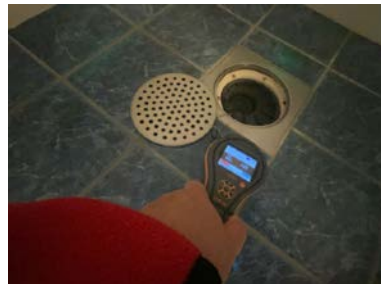
Ved enkle fuktsøk og bruk av fuktindikator registrerte jeg verdier utover hva som forventes som normalt på utsatte steder.

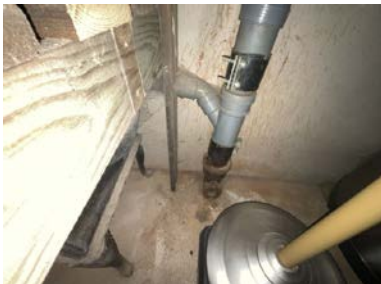
Halvparten av forventet brukstid er oppnådd. Eldre jernrør kan være utsatt for rust/groing og gi redusert gjennomstrømning/risiko for lekkasjer. Utvendige vann og avløpsrør som begynner å bli gamle vil ha en helt naturlig slitasjegrad.

Det er ikke behov for strakstiltak ut ifra at avløpsrør fungerer i dag, men ut ifra forventet brukstid kan skader plutselig oppstå. Overvåk tilstanden jevnlig. For å få tilstandsgrad 0 eller 1 må røranlegget skiftes ut, men tidspunktet for når dette er nødvendig er vanskelig å si noe om. Ved renovering, påse at røranlegget dokumenteres av fagperson.

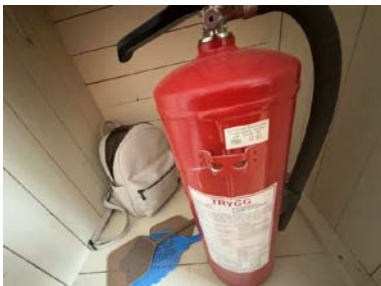
Brannslukker datert 2006, denne må kontrolleres

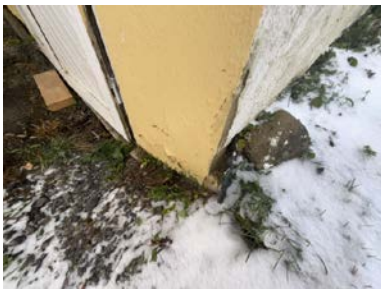
Ikke synlig fuktsikring på bolig.

Overvåk tilstanden jevnlig. F

or å få tilstandsgrad 0 eller 1 må dreneringen skiftes ut, men tidspunktet for når dette er nødvendig er vanskelig å si noe om. Bruken av underetg/kjeller vil og være avgjørende.

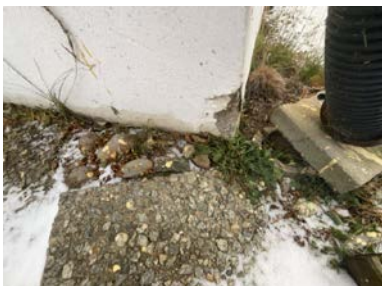
Skade på mur observert.

Det er ikke registrert avvik som tilsier at man må påregne umiddelbare tiltak, men da deler av konstruksjon er skjult anbefaler jeg ytterligere undersøkelser. Bruken av underetasje/kjeller vil også være avgjørende.

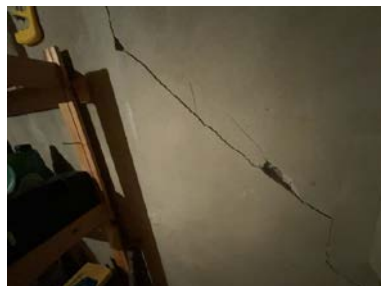
Det er registrert skråriss som er symptom på setninger. Fuktindikasjoner er registrert i vegg mot grunnen, dette øker risikoen for skjulte skader. Kondens innvendig, manglende utvendig isolering av grunnmur. Grunnmur har setningsskader. Sprekker/riss av en slik karakter i bygninger fra denne perioden er ikke uvanlig. Anbefaler å følge med videre utvikling.

Setningsskader i kjeller observert.
