# Tilstandsrapport

Rekkehus

Langhaugveien 48D, 9310 SØRREISA

Befaringsdato: 31.10.2025

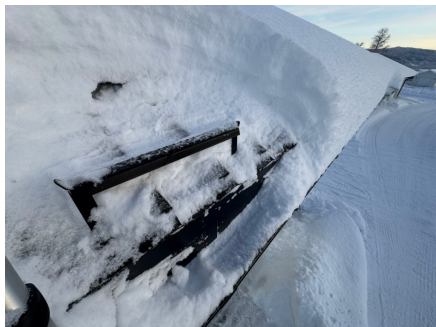
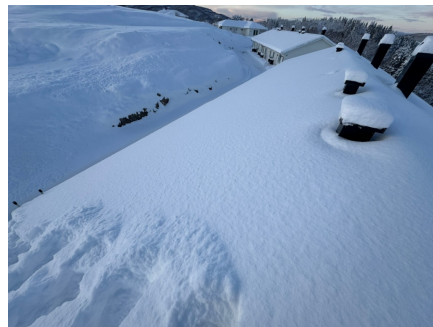
Taktekkingen er av steinbelagte stålplater. Taket er besiktiget fra taknivå. Taktekkingen var snødekt på befaringstidspunktet, og det var derfor ikke mulig å inspisere denne bygningsdelen. Tilstandsgrad er gitt ut fra alder og materiale. Ytterligere undersøkelser av taktekkingen anbefales når denne er snøfri.

Taktekkingen er snødekt.

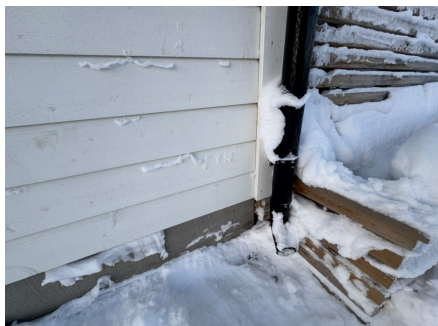
! **Utvendig > Nedløp og beslag** [Gå til side](#)  
Det er avvik:  
Nedløp er avsluttet med utkaster over terreng. Dette gir økt vannpåkjenning mot drenering og grunnmur.

Takrennedløp er avsluttet over terreng ved grunnmuren.

Nedløpsrør bør ledes vekk fra grunnmuren og til et egnet sted, slik at takvannet ikke fører til økt vannpåkjenning mot drenering og grunnmur. Dersom tiltak ikke utføres, kan det medføre risiko for fuktskader og redusert levetid på grunnmuren.

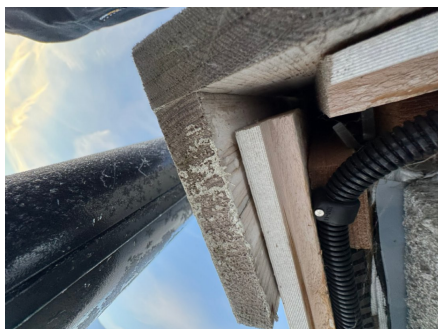
! **Utvendig > Veggkonstruksjon** [Gå til side](#)  
Det er avvik:  
Det er ikke tilfredsstillende musesperre i utvendige hjørnekasser.  
Hjørnebordene er ikke skråskåret i nedkant og er heller ikke behandlet i nedkant.  
Utvendige vindskier og detaljer viser tegn til slitasje.

Utvendig hjørnekasse.

Det må monteres tilfredsstillende musesperre i utvendige hjørnekasser for å hindre at skadedyr tar seg inn i konstruksjonen.

Hjørnebordene bør skråskjæres og behandles i nedkant for å redusere risikoen for fuktoptak og råteskader.

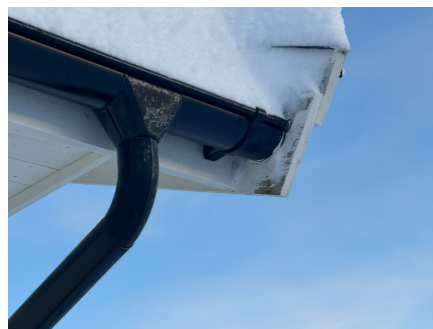
Tegn til slitasje på vindskier.

Utvendige vindskier og detaljer bør vedlikeholdes for å forhindre videre slitasje og forlenge levetiden på konstruksjonen.

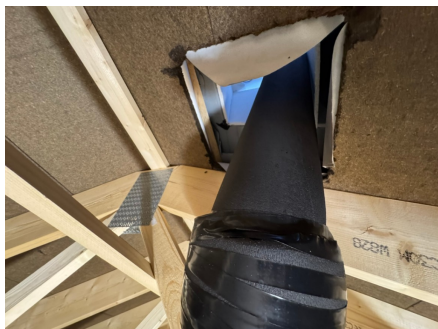
Ved inspeksjon av kaldloftet er det påvist en utett rørgjennomføring, og under denne er det observert fuktighet oppå isolasjonen.

Utett rørgjennomføring.

Rørgjennomføringen må tettes, og avtrekket fra ventilatoren må føres ut av kaldloftet for å hindre opphopning av fuktighet. Isolasjonen bør legges jevnt og uten åpninger for å sikre tilstrekkelig isolering og redusere risiko for kondens og fuktskader. Dersom tiltak ikke utføres, kan det oppstå økt fuktbelastning, som over tid kan føre til råte, muggdannelse og skader på takkonstruksjonen.

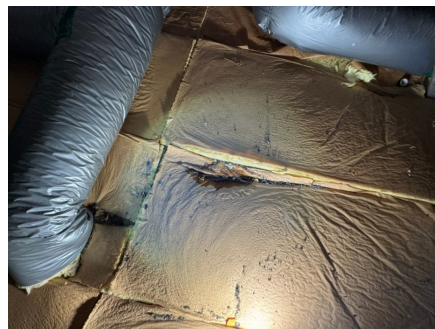
Fuktmåling viser cirka 10 % vektprosent i sperre. Disse målingene vurderes ikke som skadelige for konstruksjonen per i dag, men fuktverdiene kan endre seg ved endret bruk av boligen eller årstidsvariasjoner.

Kondens oppå isolasjonen.

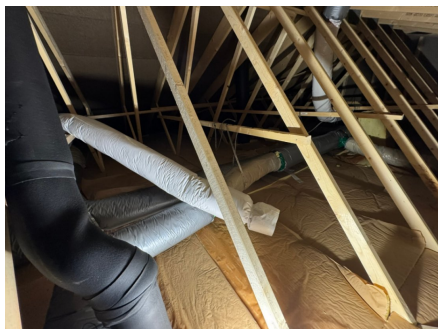
Avtrekket til ventilatoren er avsluttet på kaldloftet, noe som bidrar til økt fuktighet i området.

Avtrekket til isolasjonen er avsluttet på kaldloftet.

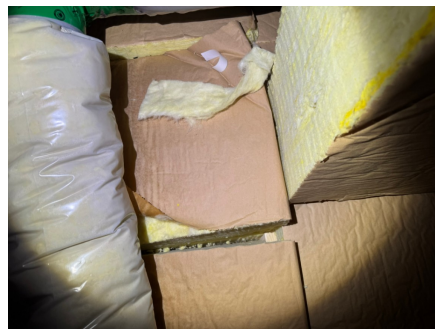
Eksempel på åpninger mellom isolasjonen.

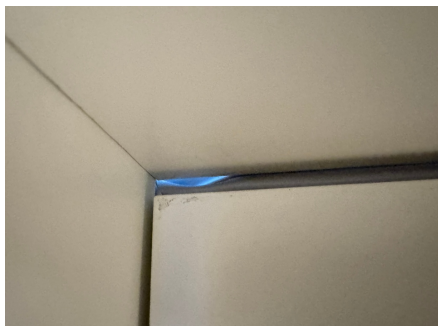
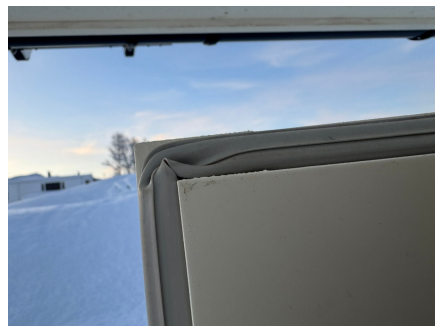
! **Utvendig > Dører** [Gå til side](#)  
Det er avvik:  
Ved inspeksjon av dører har jeg påvist at det er åpning mellom karm og dørblad på ytterdøra og at altandøren tar i karmen ved åpning og lukking.

Ytterdøren.

Dersom dette ikke utbedres, kan det føre til varmetap, trekk, økt slitasje og i verste fall skade på dør eller karm.

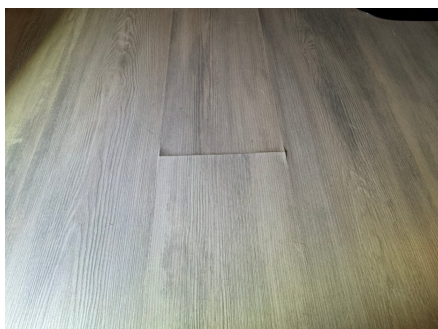
På innvendige overflater er det avdekket enkelte fuktsvellinger i gulvet i stuen og på kjøkkenet. Det er også stedvis knirk i laminatskjøter. Eieren opplyser at hun smører kjøtene med smøremiddel for å redusere knirkingen.

Eksempel på fuktsvelling i gulvoverflatene.

Det bør vurderes utbedring av fuktskadet laminat for å hindre videre skadeutvikling.

Knirk i laminatskjøter kan utbedres ved å bytte gulv eller smøre kjøtene jevnlig, men dersom problemet vedvarer, bør underlaget undersøkes nærmere for å unngå ytterligere slitasje og redusert komfort.

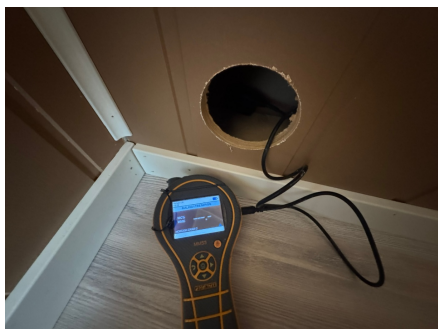
Hulltaking er foretatt uten å påvise unormale forhold. Hulltaking er foretatt fra soverommet mot dusjhjørnet. Fuktkvotemåling (vekt%) i konstruksjonen ble ikke registrert. Våre fuktmålere angir ikke fuktverdier lavere enn 6vektprosent.

Fuktmåling.

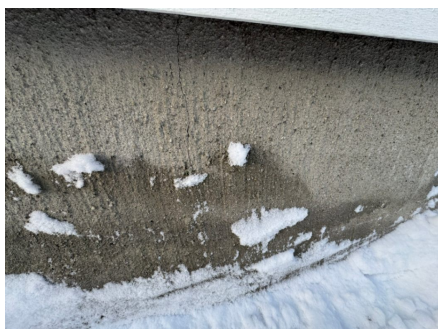
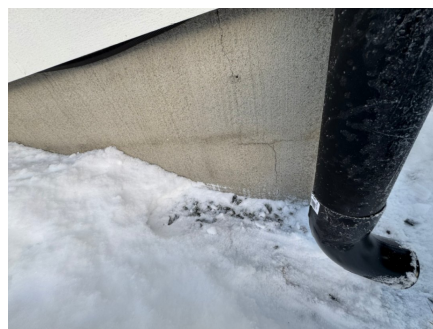
Det er riss i murpussen.

Riss i grunnmuren.

Riss i murpussen bør utbedres for å hindre vanninntrenging og påfølgende fuktskader i konstruksjonen, samt for å redusere risikoen for videre utvikling av skader.
