Tilstandsrapport

Boligbygg med flere boenheter
-

Odins veg 7, 2214 KONGSVINGER
-

Rapportdato: 30.09.2024

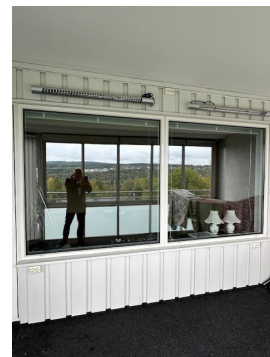
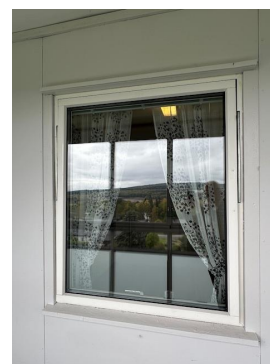
Vinduer

Vurdering av avvik:

- Det er avvik:

Dette er borettslagets ansvar og kostnader. For å få tilstandsgrad 0 eller 1 må vinduene skiftes ut, men tidspunktet for når dette er nødvendig er vanskelig å si noe om.

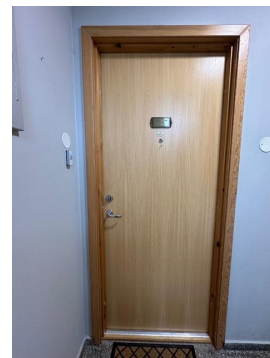
Dører

Slett inngangsdør (EI 30) med kikkehull og terrassedør i tre med utvendig aluminiumskappe, samt 3-lags isolerglass.

Vurdering av avvik:

- Det er avvik:

Det er borettslaget som evt. skifter dører - borettslaget tar også kostnaden.

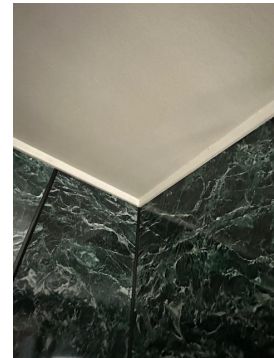
TG2 Overflater Gulv

Vurdering av avvik:

- Det er avvik:

Overvåk tilstanden jevnlig. For å få tilstandsgrad 0 eller 1 må vinylbelegg oppgraderes, med tidspunktet for når dette er nødvendig er vanskelig å si noe om.

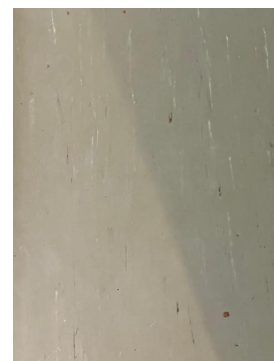
TG2 Sluk, membran og tettesjikt

Vurdering av avvik:

Overvåk tilstanden jevnlig. For å få tilstandsgrad 0 eller 1 må sluk, vinylbelegg og våtromstapet skiftes ut, men tidspunktet for når dette er nødvendig er vanskelig å si noe om.

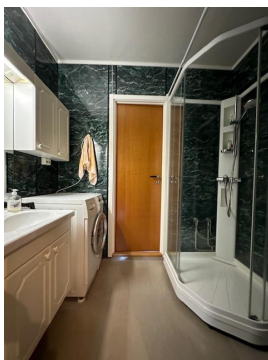
TG 2 Ventilasjon

Vurdering av avvik:

Det kan være at borettslag/sameie har egne vedtekter som hindrer montering av mekanisk avtrekk fra rommet, anbefalt tiltak må derfor avklares nærmere med styret i borettslag/sameie før det eventuelt kan gjennomføres.

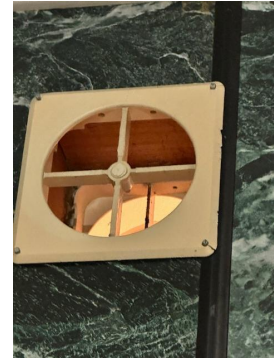
TG 1 Tilliggende konstruksjoner våtrom

Det er boret hull i vegg. Fuktmåling med pigger inne i vegg - mot bad/vaskerom. Det påvises ikke fukt over normalen.

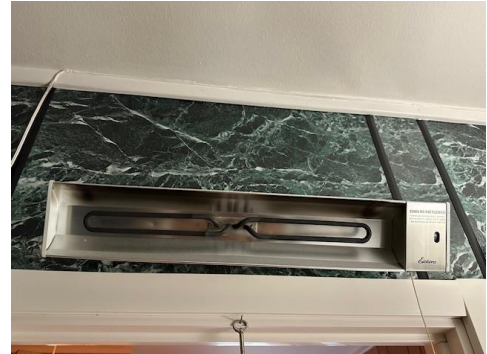
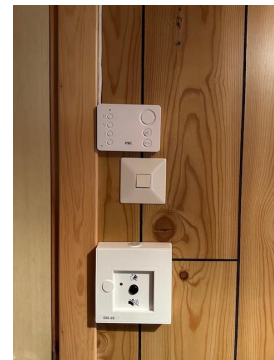
! TG 2 Elektrisk anlegg

Dette er en forenklet kontroll begrenset til de spørsmål og undersøkelser som forskrift til avhendingslova (tryggere bolighandel) § 2-18 inneholder. Dette kan ikke sammenlignes med en kontroll utført av offentlig myndighet (Det lokale eltilsyn) eller registrert elektrovirksomhet, og en bygningssakkyndig har verken kompetanse eller lov til å foreta en slik kontroll.

Ved omsetning av bolig vil man få endring i bruk av elektrisk anlegg. Derfor anbefales det på generelt grunnlag at en registrert elektroinstallatør foretar en kontroll av boliginstallasjonen ved eierskifte.
