# Tilstandsrapport

Enebolig

Flotmyrgata 215 , 5525 HAUGESUND

Befaringsdato: 10.03.2026

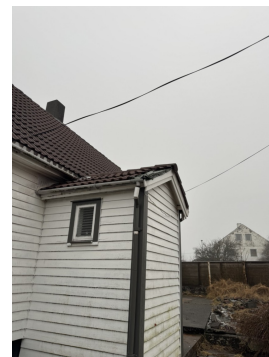
- Det er påvist skader eller avvik på selve taktekkingen.
- Mer enn halvparten av forventet brukstid er passert på taktekkingen.
- Mer enn halvparten av forventet brukstid er passert på undertak.

Det bør umiddelbart monteres nye takpanner der det mangler, både på påbygg mot øst og i tak mot nord/øst, for å hindre vanninntrengning og påfølgende fuktskader i takkonstruksjonen.

Manglende takpanner medfører økt risiko for lekkasjer, råteskader og redusert levetid på underliggende konstruksjoner.

- Tidspunkt for utskiftning av taktekking nærmer seg.
- Tidspunkt for utskiftning av undertak nærmer seg.
- Når taktekking og undertak begynner å bli gamle, øker risikoen for lekkasjer, noe som kan føre til omfattende og kostbare reparasjoner av underliggende konstruksjoner dersom en ikke foretar tiltak på konstruksjonene før dette oppstår.
- Lokal utbedring må utføres.

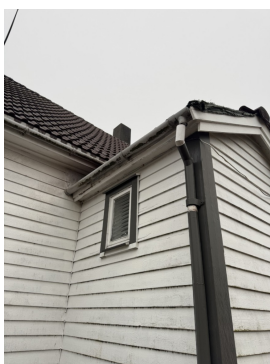
### TG 2 Nedløp og beslag

- Det er ikke tilfredsstillende bortledning av vann fra taknedløp ved grunnmur.
- Det mangler snøfangere på hele eller deler av taket, men det var ikke krav om dette på byggemeldingstidspunktet.
- Det mangler tilfredsstillende adkomst til pipe for feier.
- Takrenner har punktvis lekkasjer.

Det er påvist at det er lekkasjer på revet og noen tilknytninger er også falt fra hverandre.

Det bør etableres tilfredsstillende bortledning av vann fra taknedløp ved grunnmur for å unngå fuktskader på konstruksjonen.

Lekkasjer i takrenner og løse tilkoblinger bør utbedres for å hindre vanninntrengning og påfølgende skader.

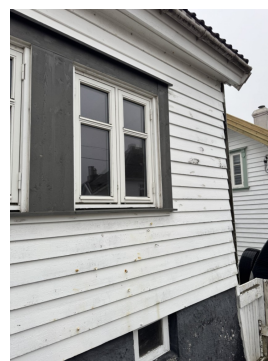
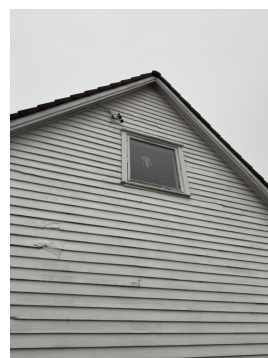
## TG 2 Veggkonstruksjon

- Det er ingen eller liten lufting i nedre kant av kledning mot grunnmur.
- Det er påvist spredte råteskader i bordkledningen.
- Det er ingen musesperre i nedre kant av konstruksjon.
- Det er påvist andre avvik:

Boligen er generelt underventilert sammenlignet med moderne boliger. Det er registrert stedvise råteskader på boligens ytterkledning, men det er ikke spesifisert nøyaktig hvor disse er observert. Det er også slitasje på utvendige overflater.

På denne typen bygg er det vanlig at bunnstokken kan ha råteskader, og det anbefales derfor ytterligere undersøkelser av dette området.

Det bør etableres bedre lufting i nedre kant av kledningen og musebånd bør monteres for å hindre skadedyr i å komme inn i konstruksjonen.

Råteskadet kledning bør skiftes ut for å forhindre videre forringelse og redusere risikoen for fuktskader og soppangrep.

Det anbefales ytterligere undersøkelser av bunnstokken for å avdekke eventuelle skjulte råteskader, da slike skader kan svekke konstruksjonens bæreevne og medføre økte utbedringskostnader dersom de ikke oppdages og utbedres i tide.

- Lokal utbedring må utføres.
- Det bør foretas tiltak for å bedre lufting av kledningen.
- Råteskadet trekledning må skiftes ut.
- Andre tiltak:
  - Råteskader i bordkledningen kan fortsette å utvikle seg både i tilliggende bordkledning og til bakenforliggende veggkonstruksjon, dersom en ikke foretar tiltak.
  - Musesperre må etableres.

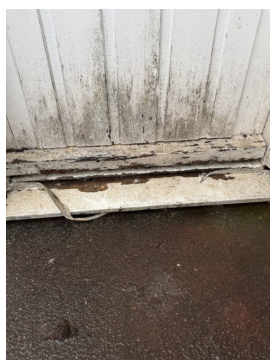
## TG 3 Dører

- Det er påvist avvik rundt innsettingsdetaljer.
- Det er påvist dør(er) med fukt/råteskader.
- Det er påvist dører som er vanskelige å åpne eller lukke.
- Det er påvist utetthet/åpning mellom dørblad og dørkarm. Dvs. at kald trekk kan oppstå.
- Karmene i dører er værslitte utvendig og det er sprekker i trevirket.

Det er råte i nedre del av dør på østsiden. Denne døren er helle rikke tett og det kommer fukt inn på gulv. Døren er også stri og betjene. Det er også noe slitasje og skader i nedre del av kjellerdøren. Normal slitasje av hoveddør. Det trekkes også noe i denne døren. Den nyeste døren på østsiden er ikke korrekt innsatt med omramming. Dette må utbedres.

Det bør foretas utskifting eller omfattende utbedring av dør på østsiden grunnet råteskader, utetthet og funksjonssvikt, for å hindre videre fuktskader og varmetap.

Kjellerdøren bør utbedres eller skiftes ut på grunn av slitasje og skader i nedre del, for å unngå ytterligere forringelse og trekk.

Den nyeste døren på østsiden må korrekt monteres med riktig omramming for å sikre tetthet og forhindre fuktinntrengning og varmetap.

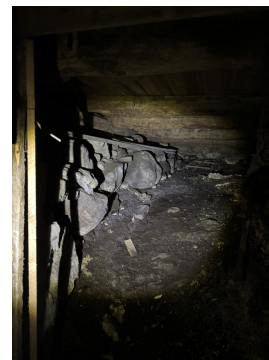
## ⚠ TG 2 Kryp kjeller

- Det er stedvis påvist fuktnivå som tilsier at konstruksjonen kan ha fuktskader.
- Det er begrenset ventilering/luftgjennomstrømning i krypekjeller.
- Det er registrert symptom på sopp/råte.

Det er fuktnivå i treverk som er forhøyet og det kan derfor påregnes at det er noe skader på treverk i dette området. Det fremstår som om området er underventilert. Det er også fuktig på bakke i tilnærmet hele krypekjeller.

Det er i tillegg tegn til at det er skadedyr/borebiller i treverk.

Det bør gjennomføres ytterligere undersøkelser for å kartlegge omfanget av fuktskader, sopp/råte og skadedyrangrep i treverket.

Bedre ventilering må etableres for å redusere fuktbelastningen i krypekjelleren.

Fuktsperre på bakken bør vurderes etablert for å hindre oppfukting av konstruksjonen.

Skadet treverk må skiftes ut ved behov.

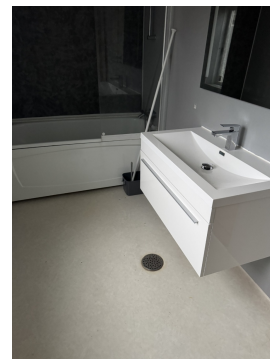
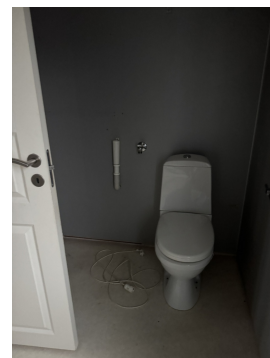
1 ETASJE > BAD

- Våtrommet må totalrenoveres. Alle forhold med tettesjikt, våtsone, sluk m.m. må dokumenteres.
- Manglende oppgradering av våtrommet medfører høy risiko for at konstruksjonene ikke vil tåle vanlig bruk av vann eller lekkasjer. Selv om det er dusjkabinett, er det fortsatt en betydelig risiko for at våtrommets konstruksjoner ikke tåler lekkasjer. Dette kan føre til fuktskader på tilstøtende konstruksjoner.

Konsekvensen av manglende oppgradering er økt risiko for fuktskader og lekkasjer, noe som kan føre til skader på tilstøtende konstruksjoner og redusert levetid for våtrommet.
