# Tilstandsrapport

Enebolig

Flotmyrgata 215 , 5525 HAUGESUND

Befaringsdato: 10.03.2026

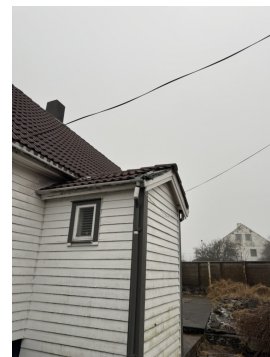
- Det er påvist skader eller avvik på selve taktekkingen.
- Mer enn halvparten av forventet brukstid er passert på taktekkingen.
- Mer enn halvparten av forventet brukstid er passert på undertak.

Det bør umiddelbart monteres nye takpanner der det mangler, både på påbygg mot øst og i tak mot nord/øst, for å hindre vanninntrengning og påfølgende fuktskader i takkonstruksjonen.

Manglende takpanner medfører økt risiko for lekkasjer, råteskader og redusert levetid på underliggende konstruksjoner.

- Tidspunkt for utskiftning av taktekking nærmer seg.
- Tidspunkt for utskiftning av undertak nærmer seg.
- Når taktekking og undertak begynner å bli gamle, øker risikoen for lekkasjer, noe som kan føre til omfattende og kostbare reparasjoner av underliggende konstruksjoner dersom en ikke foretar tiltak på konstruksjonene før dette oppstår.
- Lokal utbedring må utføres.

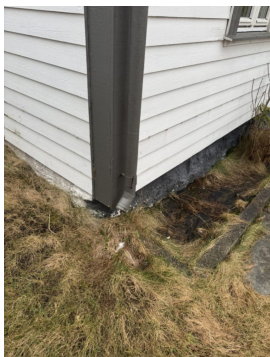
### TG 2 Nedløp og beslag

- Det er ikke tilfredsstillende bortledning av vann fra taknedløp ved grunnmur.
- Det mangler snøfangere på hele eller deler av taket, men det var ikke krav om dette på byggemeldingstidspunktet.
- Det mangler tilfredsstillende adkomst til pipe for feier.
- Takrenner har punktvis lekkasjer.

Det er påvist at det er lekkasjer på revet og noen tilknytninger er også falt fra hverandre.

Det bør etableres tilfredsstillende bortledning av vann fra taknedløp ved grunnmur for å unngå fuktskader på konstruksjonen.

Lekkasjer i takrenner og løse tilkoblinger bør utbedres for å hindre vanninntrengning og påfølgende skader.

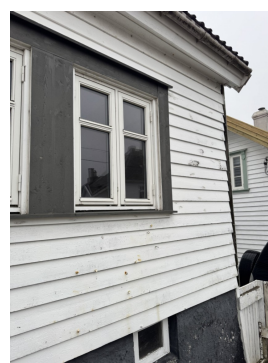
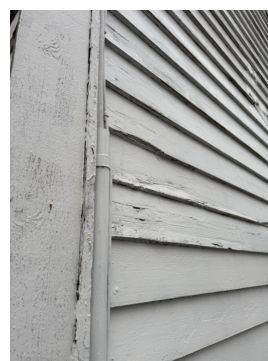
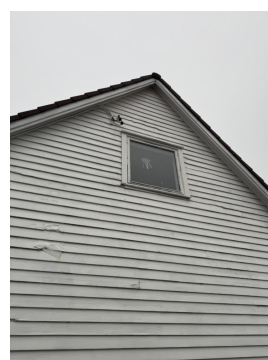
- Det er ingen eller liten lufting i nedre kant av kledning mot grunnmur.
- Det er påvist spredte råteskader i bordkledningen.
- Det er ingen musesperre i nedre kant av konstruksjon.
- Det er påvist andre avvik:

Boligen er generelt underventilert sammenlignet med moderne boliger. Det er registrert stedvise råteskader på boligens ytterkledning, men det er ikke spesifisert nøyaktig hvor disse er observert. Det er også slitasje på utvendige overflater.

På denne typen bygg er det vanlig at bunnstokken kan ha råteskader, og det anbefales derfor ytterligere undersøkelser av dette området.

Det bør etableres bedre lufting i nedre kant av kledningen og musebånd bør monteres for å hindre skadedyr i å komme inn i konstruksjonen.

Råteskadet kledning bør skiftes ut for å forhindre videre forringelse og redusere risikoen for fuktskader og soppangrep.

Det anbefales ytterligere undersøkelser av bunnstokken for å avdekke eventuelle skjulte råteskader, da slike skader kan svekke konstruksjonens bæreevne og medføre økte utbedringskostnader dersom de ikke oppdages og utbedres i tide.

- Lokal utbedring må utføres.
- Det bør foretas tiltak for å bedre lufting av kledningen.
- Råteskadet trekledning må skiftes ut.
- Andre tiltak:
  - Råteskader i bordkledningen kan fortsette å utvikle seg både i tilliggende bordkledning og til bakenforliggende veggkonstruksjon, dersom en ikke foretar tiltak.
  - Musesperre må etableres.

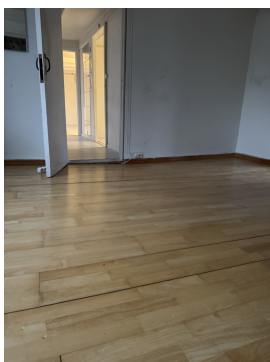
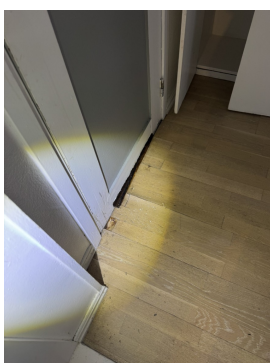
## ! TG 3 Etasjeskille/gulv mot grunn

- Det er registrert symptom på sopp/råte.
  - Målt høydeforskjell på over 30 mm gjennom hele rommet.
- Tilstandsgrad 3 gis med bakgrunn i standardens krav til godkjente måleavvik.

- For å få tilstandsgrad 0 eller 1 må høydeforskjeller rettes opp. Ytterligere undersøkelser må foretas for å få kartlagt omfanget for utbedring.
- Andre tiltak:
- Nye bjelker må settes inn.
- Råteskadet treverk må skiftes.

Det bør gjennomføres ytterligere undersøkelser for å kartlegge omfanget av råte- og skadedyrangrep, samt vurdere nødvendige utbedringer av skjevheter i etasjeskillet.

Skadde og råteskadde materialer må skiftes ut for å hindre videre forringelse av konstruksjonen og redusere risiko for svekket bæreevne, sopp- og skadedyrsbredning.

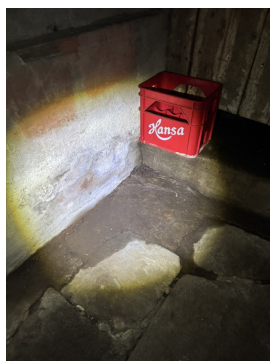
## ⚠ TG 2 Kryp kjeller

- Det er stedvis påvist fuktnivå som tilsier at konstruksjonen kan ha fuktskader.
- Det er begrenset ventilering/luftgjennomstrømning i krypkjeller.
- Det er registrert symptom på sopp/råte.

Det er fuktnivå i treverk som er forhøyet og det kan derfor påregnes at det er noe skader på treverk i dette området. Det fremstår som om området er underventilert. Det er også fuktig på bakke i tilnærmet hele krypekjeller.

Det er i tillegg tegn til at det er skadedyr/borebiller i treverk.

- Andre tiltak:
- Overvåk konstruksjonen jevnlig. Avviket kan medføre behov for tiltak, men bør observeres over tid.
- Bedre ventilering må etableres.
- Konstruksjonene må sikres mot råte, sopp og skadedyr.

Det bør gjennomføres ytterligere undersøkelser for å kartlegge omfanget av fuktskader, sopp/råte og skadedyrangrep i treverket.

Bedre ventilering må etableres for å redusere fuktbelastningen i krypkjelleren.

Fuktsperre på bakken bør vurderes etablert for å hindre oppfukting av konstruksjonen.

Skadet treverk må skiftes ut ved behov.
