# Tilstandsrapport

📍 Brennahaugvegen 246 , 2933 REINLI

# Gnr. 1, Bnr. 37

Rapportdato: 30.09.2022

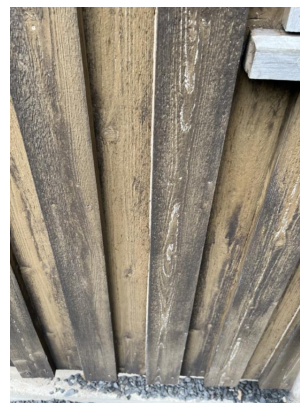
Veggene i opprinnelig del har tømmerkonstruksjon, lektet-isolert og kledd med stående bordkledning av tømmermannspanel i 2006. Tilbygd i bindingsveerk.

Vedlikeholdsbehov

- Det må foretas tiltak for å lukke avviket.

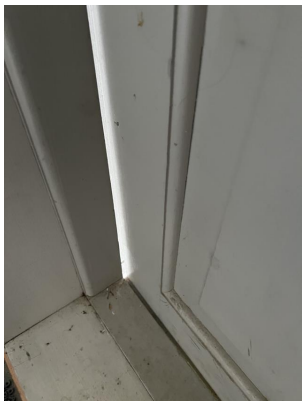
Hovedytterdør av malt tre, adkomst til entre.  
Ytterdør av malt tre i staldør, adkomst til vindfang.

Utettheter mellom dørblad/karm og fare for luftlekkasje

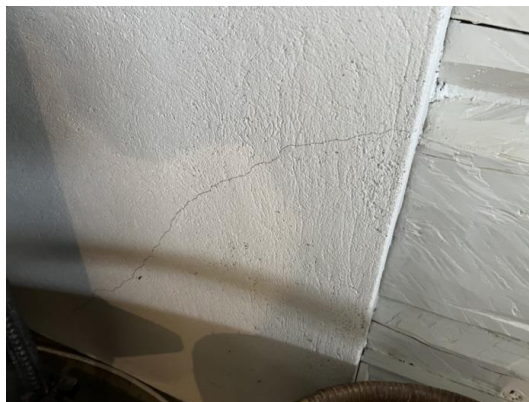
Riss på brannmur

- Det er påvist riss i overflate.

Riss er registrert på brannmur i stue.

For en fullstendig gjennomgang og kontroll anbefales undersøkelser av det lokale brannvesen eller feier.

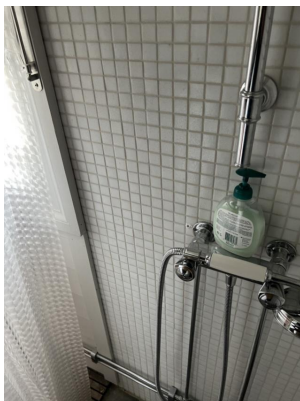
For kort avstand fra våtsone til treverk ihenhold til krav om avstand

Det er vindu/dør med ikke fuktbestandige materialer i våtsonen ved dusj. Tiltak med glassdør/vegg kan være løsning for å forhindre oppfukt/vannsprut ved benyttelse av dusj.

- Det må foretas tiltak for å lukke avviket.

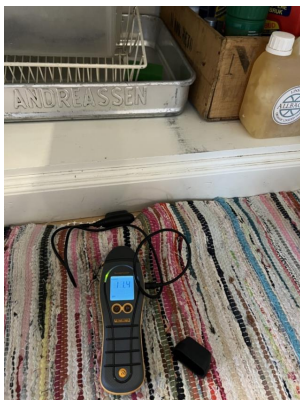
Ved fuktmåletaking av gulv foran innredning var det ikke fuktutslag

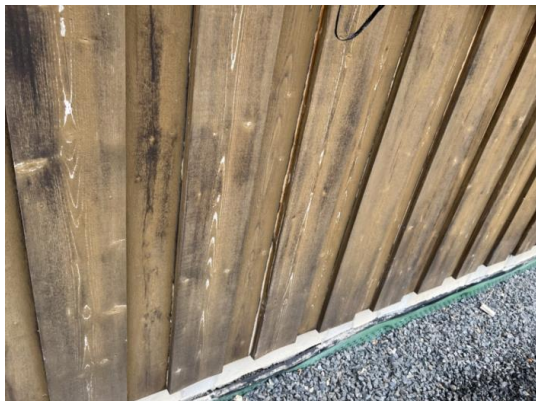
Veggene har bindingsverkskonstruksjon fra byggeår og kledd med stående bordkledning av tømmermannspanel.

Vedlikeholdsbehov

- Det må foretas tiltak for å lukke avviket.

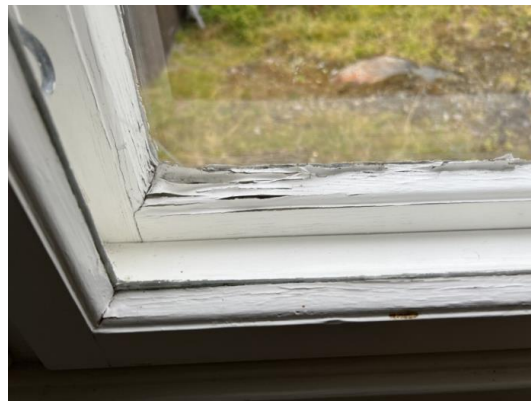
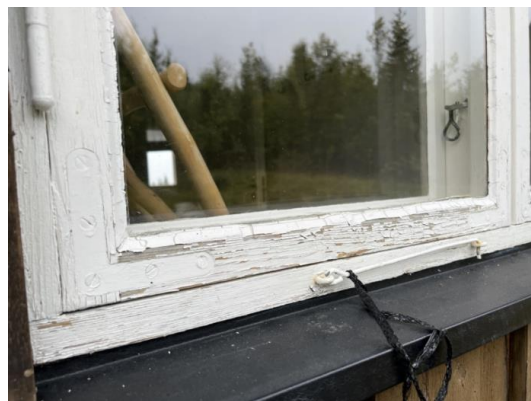
Bygningen har malte trevinduer med 2-lags glass fra 1994 og trevinduer med koblet glass i utvendige sprosser.

Slitasje

- Det må foretas tiltak for å lukke avviket.

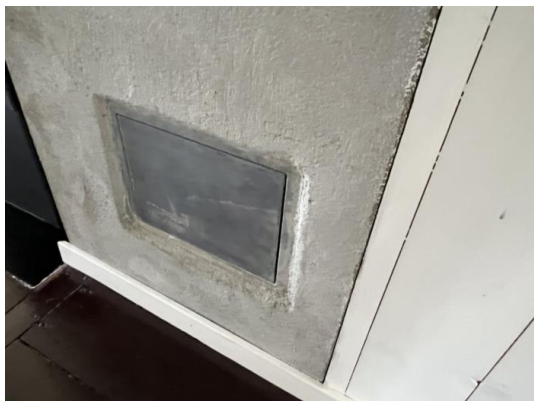
Sotluke er plassert lavt og mangler plate på gulv under luke jmf krav

For en fullstendig gjennomgang og kontroll anbefales undersøkelser av det lokale brannvesen eller feier.

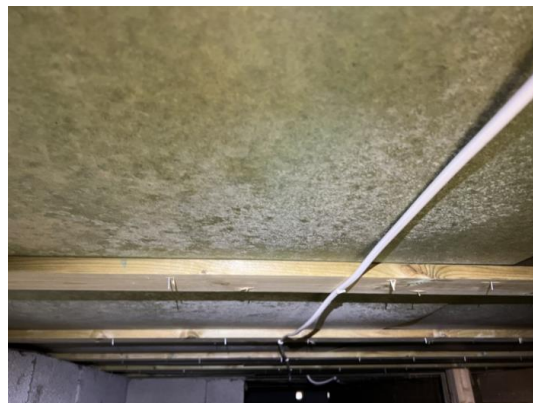
Muggsoppslør på stubbeloft

- Det er manglende fuktsperre på bakken.

Kryprom inspisert fra luke i mur, bemerket masse av utskiftende steinmasser ved grunnmur, eller jordholdige masser i kryprom. Gulvkonstruksjon av trebjelkelag over bærebjelke av limtre og stubbeloftsplater. Bemerket begynnende muggsopp på enkelte plater og tiltak med fuktsikring anbefales.

- Fuktsperre på bakken bør etableres.

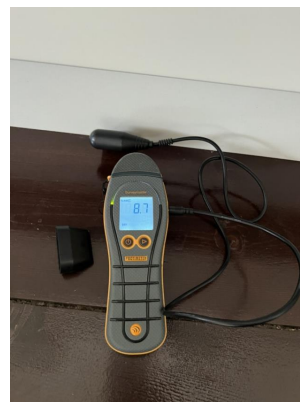
Ved fuktmåletaking av gulv foran innredning var det ikke fuktutslag

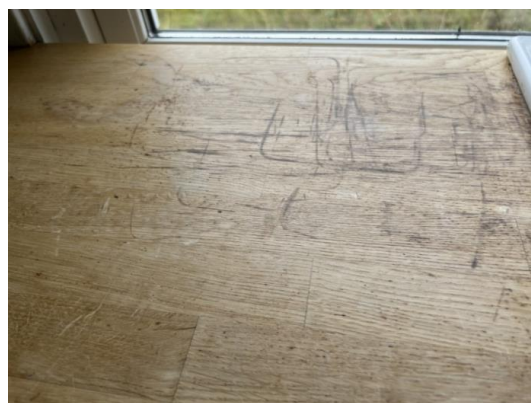
Vedlikeholdsbehov

- Det må foretas tiltak for å lukke avviket.

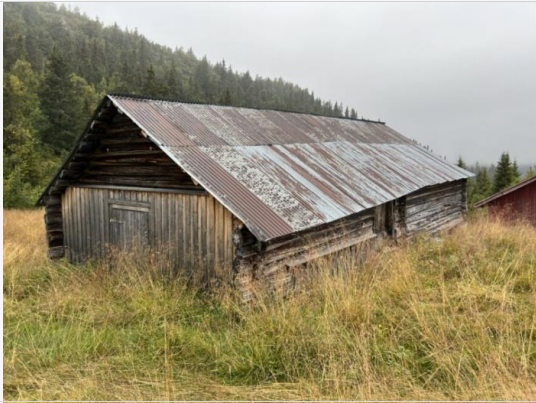
Bygningen er preget av elde, rust på tekking og skjevheter med setningskader som følge av enkel fundamentering på terreng. Bemerket råte i laft og deler ligger ned på terreng som er utsatt for fuktpåkjenning. Må påregnes påkostninger.

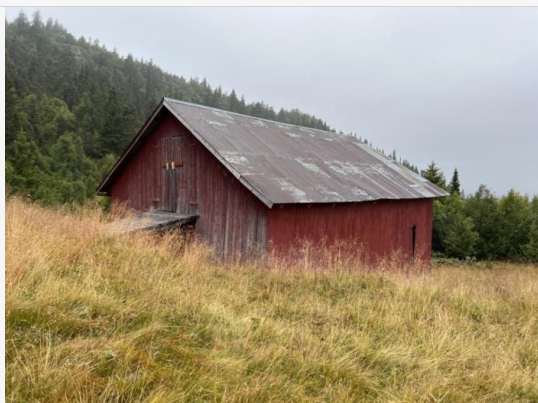
Bygningen er preget av elde, slitasje og vedlikeholdsmangler. Skjevheter i bygning som følge av enkel fundamentering på terreng. Bemerket råte i yttervegg og øvre del av bygningens veggkonstruksjon er utsatt for fuktpåkjenning, ene sidevegg har utglidd. Må påregnes påkostninger.
