Tilstandsrapport

📍 Bakkevegen 9, 2040 KLØFTA

Befaringsdato: 18.06.2024

Oppdragsnr.: 19291-1859

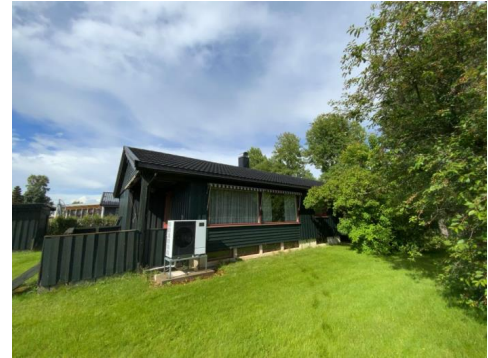
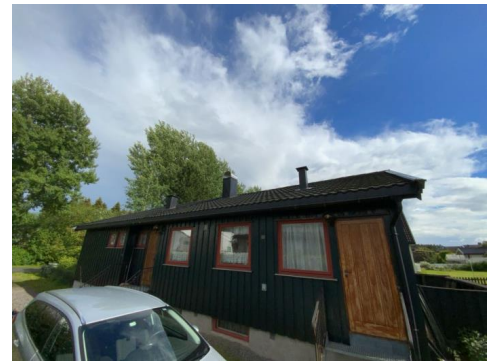
Besiktigelse av taktekke.

Taktekke av korrigerede blikkplater fra 2015 dog underliggende takshingel fra eldre årstall. Taktekking anses å ha sin tiltenkte funksjon uten negative avvik utfra alder tatt i betraktning. Kommende lokale utskiftninger kan ikke utelukkes på sikt. Taktekke ble inspisert fra bakkenivå og er i hovedsak vurdert opp mot alder og gjenværende forventet levetid.

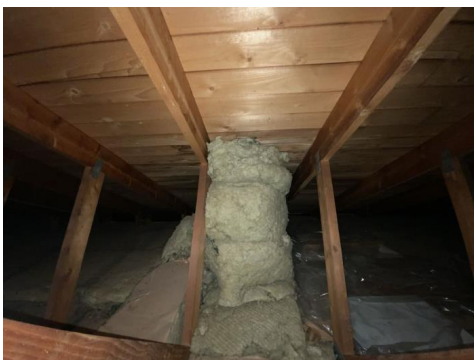
- Det er fra loft/kryploft påvist indikasjoner på at det er punktering av dampspærre, som medfører svekket effekt av dampspærrefunksjonen.
- Det er påvist avvik rundt gjennomføringer i takflaten.
- Undertaket er misfarget.

Kontroll rundt rørgjennomføringer.

- Det bør gjøres lokale tiltak.

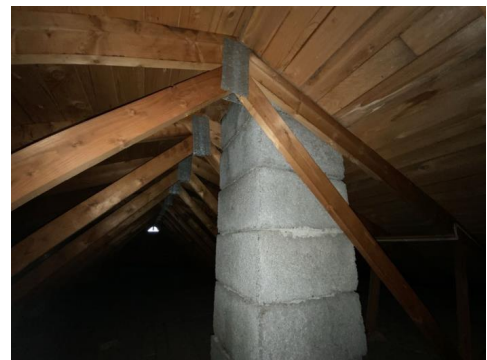
Kontroll rundt pipeløp.

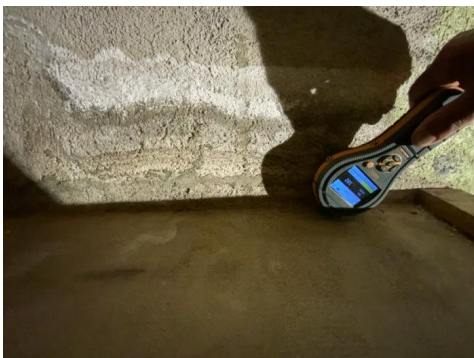
- Det er registrert fuktskjolder/fuktskader på overflater.

Indikert variable fuktverdier på nedre del av grunnmur.

Symptomer er trolig årsaksammenheng med svikt på drenering. Drenering og tørk av vegger må utføres før videre innredning av vegger.

Påvist variable fuktverdier på nedre del av grunnmur dog heller ikke unormalt høye med tanke på konstruksjonenes alder og oppbygning.

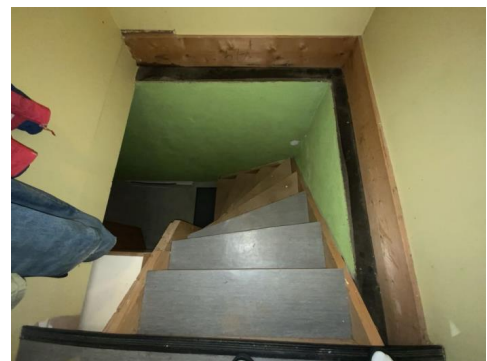
Malt innvendig tretrapp fra byggeår. Trapp fremstår med tiltenkt funksjon men tilfredsstillende ikke tekniske forskrifter. Rekkverk i trapp mangler.

Besiktigelse av trapp.

- Håndløper bør monteres, men det var ikke krav på byggetidspunktet.
- Det bør gjøres lokale tiltak.
- Rekkverk må monteres for å lukke avviket.

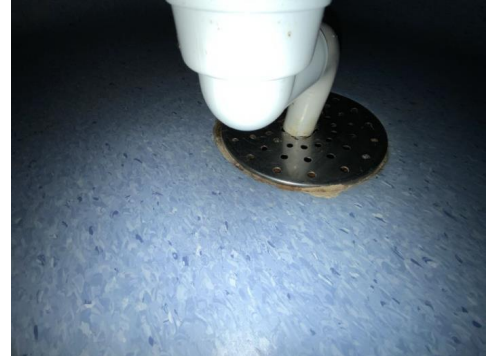
- Det er påvist at høydeforskjell fra topp slukrist til gulv/synlig topp membran ved dørterskel er mindre enn 25 mm.
- Det er påvist avvik i fallforhold til sluk i forhold til krav i forskrift på byggetidspunktet.

Kontroll av sluk.

- Overvåk tilstanden jevnlig. For å få tilstandsgrad 0 eller 1 må slukløsningen skiftes ut og sannsynligvis må også membransjiktet skiftes/utbedres. Det er imidlertid vanskelig å si noe om tidspunktet for når dette er nødvendig.

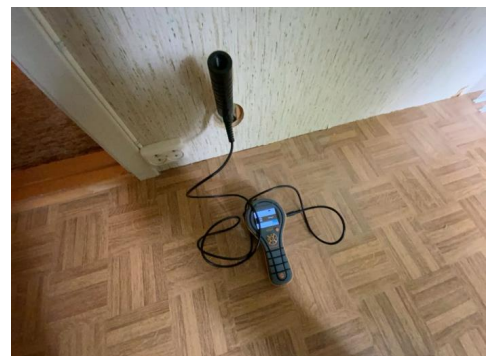
Hulltaking er foretatt uten å påvise unormale forhold. Hulltaking er foretatt ved/i Soverom.

Utført hulltaking.

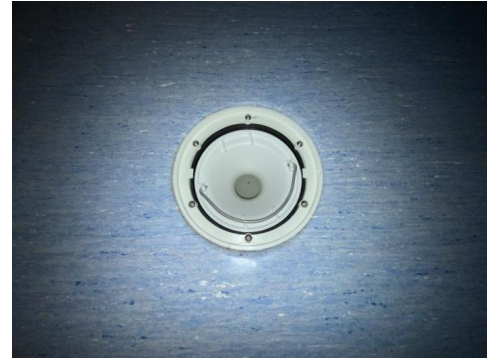
- Det er påvist at høydeforskjell fra topp slukrist til gulv/synlig topp membran ved dørterskel er mindre enn 25 mm.
- Det er påvist avvik i fallforhold til sluk i forhold til krav i forskrift på byggetidspunktet.

Det er plastsluk og synlig vinylbelegg som tettesjikt.

Kontroll av sluk.

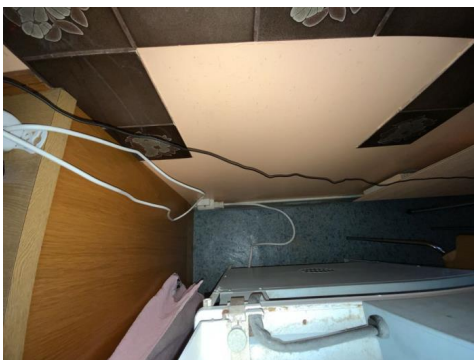
Kontroll bak ovn. Ingen tegn til fuktskader på befaringdagen.

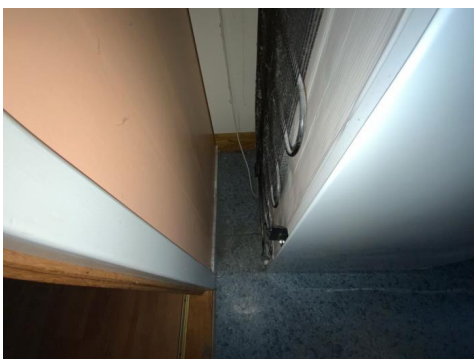
Kontroll bak kjøleskap. Ingen tegn til fuktskader på befaringdagen.

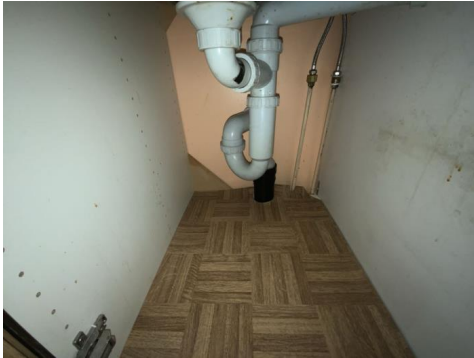
Rørpropplegging av eldre kobberør. Rørnettet er ikke kontrollert av den grunn at dette krever spesielt utstyr og kompetanse. Med tanke på alder og materialvalg ansees rør som tilfredsstillende men kommende modernisering av rørpropplegging kan heller ikke utelukkes på sikt. Ingen negative avvik observert, og/eller opplyst av eier. Waterguard i benkeskap på kjøkken bør etableres for god sikring av lekkasjevann.

Besiktigelse av røropplegg.

- I forbindelse med oppgradering av våtrom vil det være naturlig med utskiftning av rør.
- Det er ikke behov for utbedringstiltak siden anlegget fungerer i dag, men ut ifra alder kan skader plutselig oppstå på eldre anlegg.
- Tidspunkt for utskiftning av vannledninger nærmer seg.

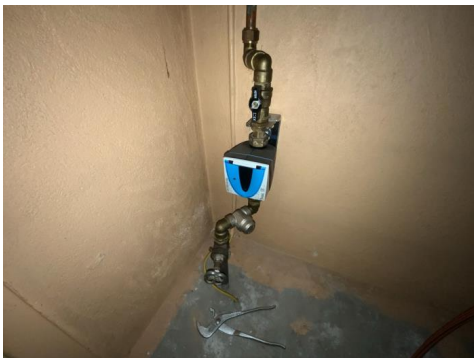
Ny vannmåler på vanninntak i kjeller fra 2018.

Besiktigelse av røropplegg.

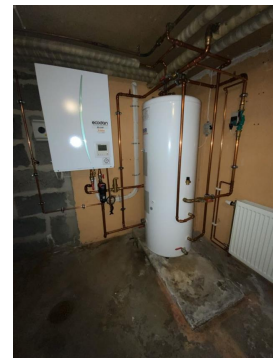
Luft-til-vann-varmepumpe fra 2019. Tg er vurdert opp mot alder og normal forventet levetid der jevnlig service må utføres og tilfaller ny eier.

Besiktigelse av installasjoner.

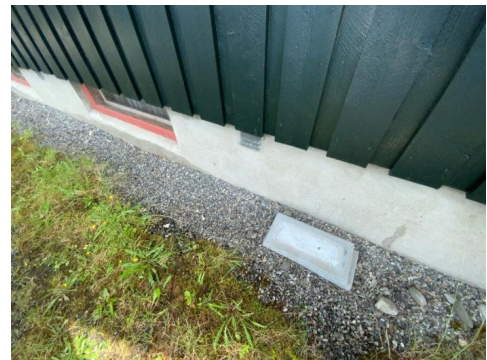
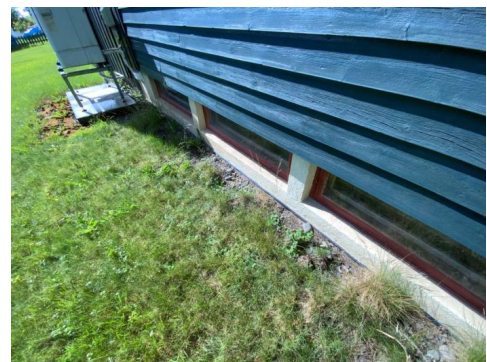
Kontroll av drenering/fuksikring.

- Tiltak for redrenering rundt boligen kan ikke utelukkes.
- Overvåk tilstanden jevnlig. For å få tilstandsgrad 0 eller 1 må dreneringen skiftes ut, men tidspunktet for når dette er nødvendig er vanskelig å si noe om.

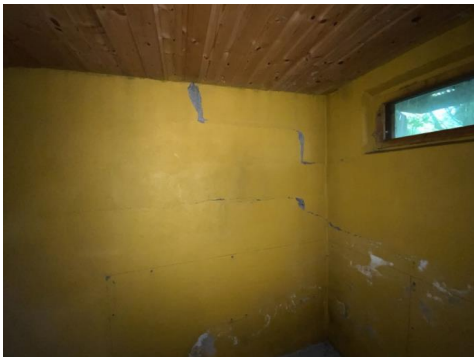
- Grunnmuren har sprekkdannelse.
- Det er registrert løs puss på muroverflater.

Synlig saltutslag og fuktflekker.

Synlige setningsskader på grunnmur.

- Det må foretas lokal utbedring.
