Bakkevegen 9, 2040 KLØFTA

**Enebolig med
moderniseringsbehov i veletablert
og barnevennlig boligområde**

Befaringsdato: 18.06.2024 Rapportdato: 20.06.2024 Oppdragsnr.: 19291-1859 Referansenummer: TO1801
 Autorisert foretak: Takstportalen Aleksander Olsen AS Sertifisert Takstingeniør: Aleksander Olsen

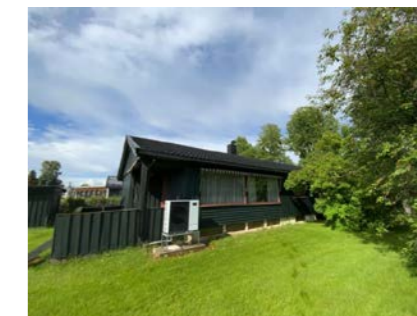
Vurdering av avvik:
• Mer enn halvparten av forventet brukstid er passert på undertak.

Besiktigelse av taktekke.

Konsekvens/tiltak
• Tidspunkt for utskiftning av undertak nærmer seg.

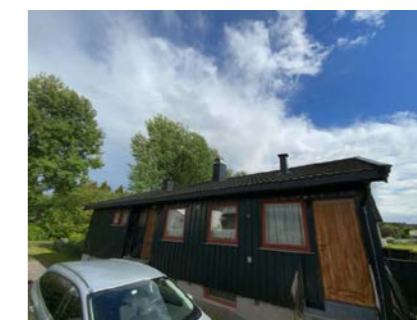
Besiktigelse av taktekke.

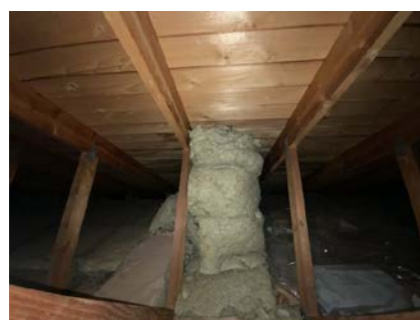
- Det er fra loft/kryploft påvist indikasjoner på at det er punktering av dampsperre, som medfører svekket effekt av dampsperrfunksjonen.
- Det er påvist avvik rundt gjennomføringer i takflaten.
- Undertaket er misfarget.

Kontroll rundt rørgjennomføringer.

- Det bør gjøres lokale tiltak.

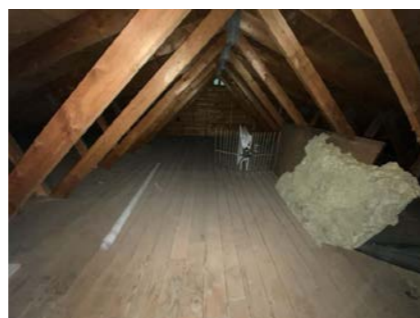
Generell besiktigelse.

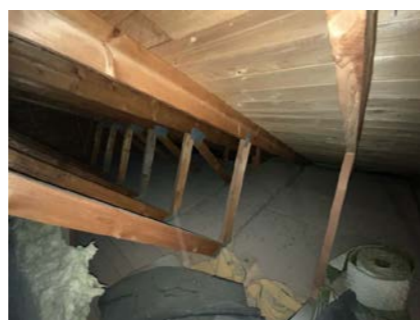
Generell besiktigelse.

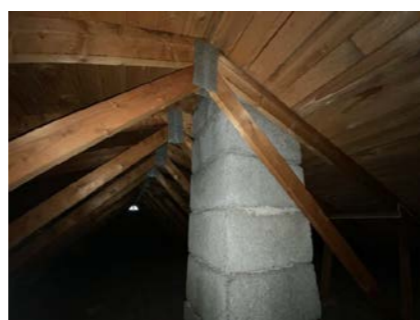
Kontroll rundt pipeløp.

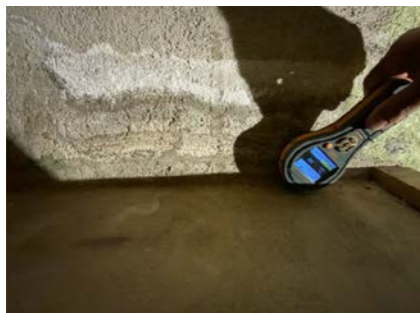
- Det er registrert fuktskjolder/fuktskader på overflater.

Indikert variable fuktverdier på nedre del av grunnmur.

Påvist variable fuktverdier på nedre del av grunnmur dog heller ikke unormalt høye med tanke på konstruksjonenes alder og oppbygning.

Drenering og tørk av vegger må utføres før videre innredning av vegger.

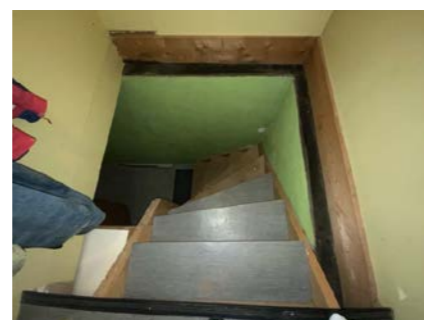
Malt innvendig tretrapp fra byggeår. Trapp fremstår med tiltenkt funksjon men tilfredsstillende ikke tekniske forskrifter. Rekkverk i trapp mangler.

Besiktigelse av trapp.

- Håndløper bør monteres, men det var ikke krav på byggetidspunktet.
- Det bør gjøres lokale tiltak.
- Rekkverk må monteres for å lukke avviket.

Kostnadsestimat: 10 000 - 50 000

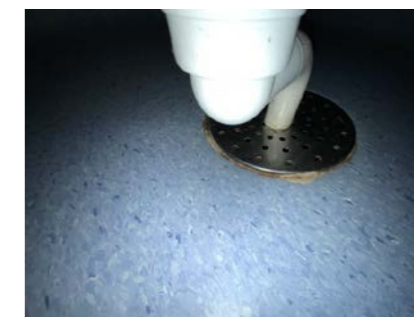
Kontroll av sluk.

- Overvåk tilstanden jevnlig. For å få tilstandsgrad 0 eller 1 må slukløsningen skiftes ut og sannsynligvis må også membransjiktet skiftes/utbedres. Det er imidlertid vanskelig å si noe om tidspunktet for når dette er nødvendig.

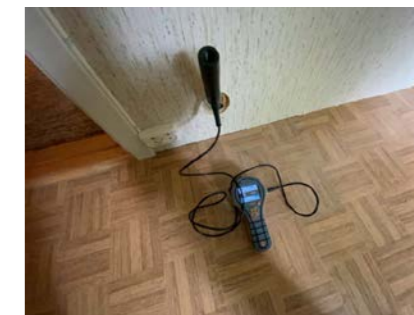
Hulltaking er foretatt uten å påvise unormale forhold. Hulltaking er foretatt ved/i Soverom.

Utført hulltaking.

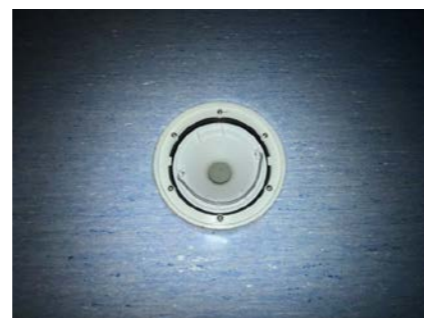
Det er plastsluk og synlig vinylbelegg som tettesjikt.

Kontroll av sluk.

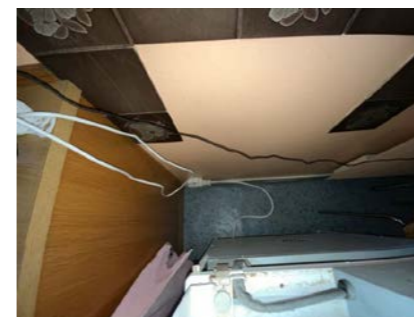
Kontroll bak ovn. Ingen tegn til fuktskader på befaringsdagen.

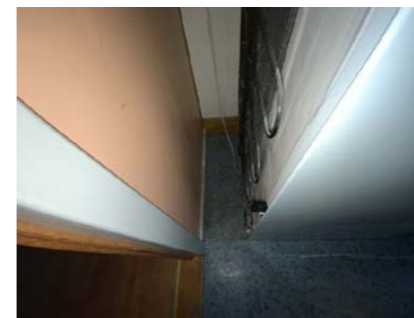
Kontroll bak kjøleskap. Ingen tegn til fuktskader på befaringsdagen.

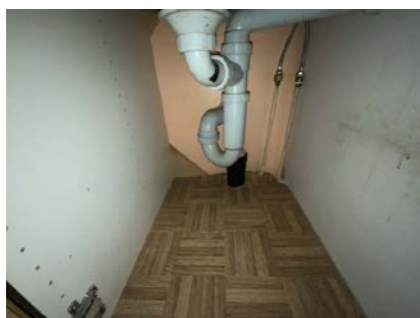
Besiktigelse av røropplegg.

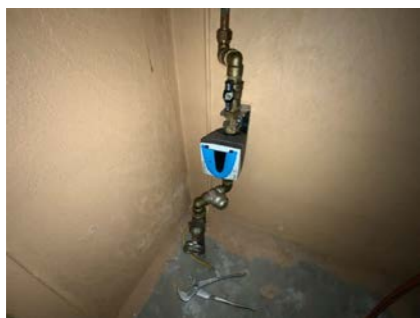
Besiktigelse av røropplegg.

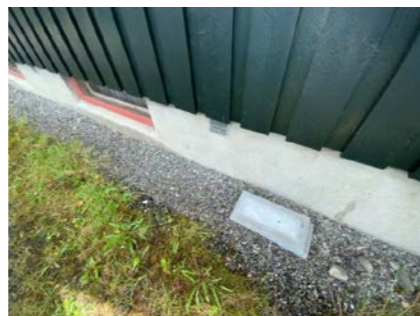
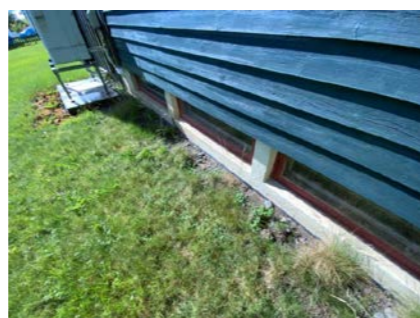
Kontroll av drenering/fuktsikring.

- Tiltak for redrenering rundt boligen kan ikke utelukkes.
- Overvåk tilstanden jevnlig. For å få tilstandsgrad 0 eller 1 må dreneringen skiftes ut, men tidspunktet for når dette er nødvendig er vanskelig å si noe om.

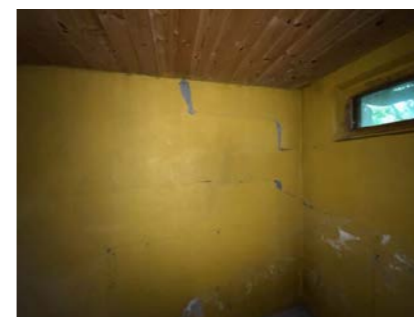
Synlige setningsskader på grunnmur.

- Det må foretas lokal utbedring.
