# Tilstandsrapport

Fritidsbolig

Tråstølsvegen 166, 5710 SKULESTADMO

Befaringsdato: 10.06.2024

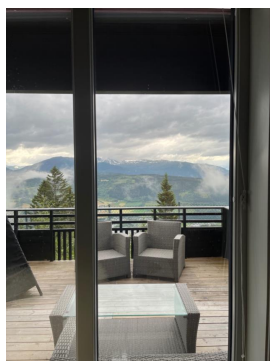
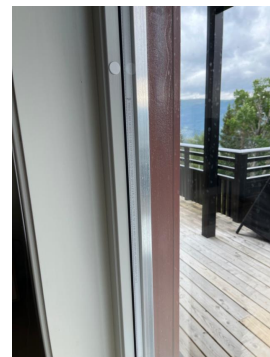
### ! TG I Vinduer

Vinduer med isolerglass fra 2015.  
Glass, karm, beslag og lukkemekanisme er kontrollert med ok resultat.

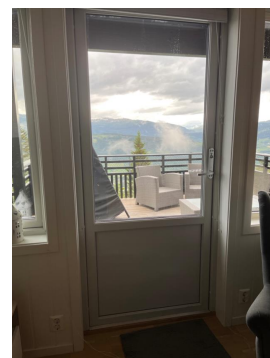
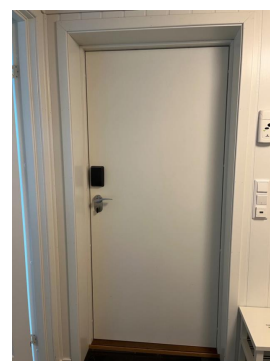
### ! TG I Dører

Ytterdør med glatt finer av god kvalitet er kontrollert for utførelse og slitasje.  
Terrassedør med glass er kontrollert for samme.

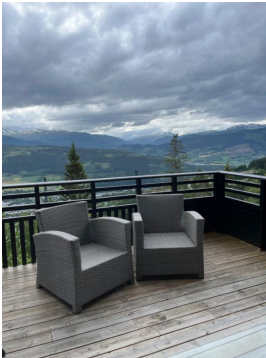
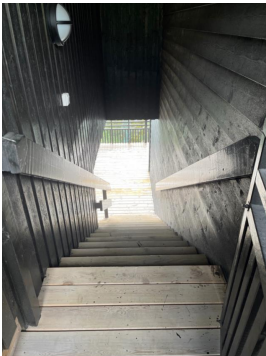
### ! TG IU Andre utvendige forhold

Det er ikke foretatt tilstandsvurdering av bygningsdeler som er underlagt sameiets ansvarsområde. Det gjelder i hovedsak yttervegger, takkonstruksjon, drenering, grunnmur, grunn/fundamenter, felles trapper og trapperom, balkonger/terrasser, piper og fyringsanlegg. Nevnte bygningsdeler er vurdert i den grad de har tilknytning til enheten, som eks, overflater på innsiden av yttervegger mot enheten, overflate på pipe i enhet etc.

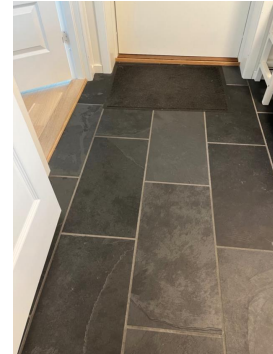
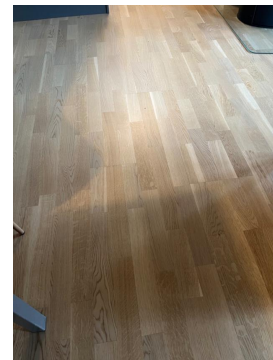
### TG 1 Overflater

Innvendige gulv med parkett og fliser fra byggeår.  
Innvendige vegger og himling med panel og malte plater.  
Det er kontrollert for knirk og svikt og visuelt for fukt skjolder og skader.  
Innvendige overflater fremstår i god stand.

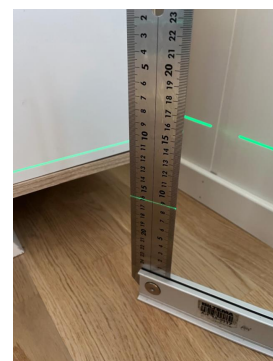
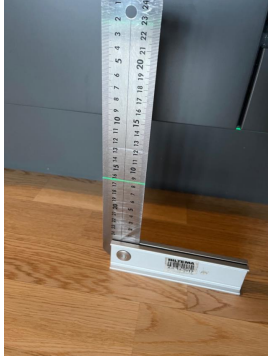
### TG 1 Etasjeskille/gulv mot grunn

Gulv mot grunn i betong fra byggeår er kontrollert for horisontalt avvik målt med laser.  
Resultatet tilfredsstillende dagens krav til avvik.

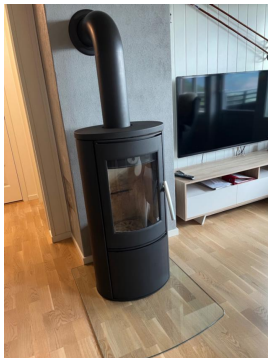
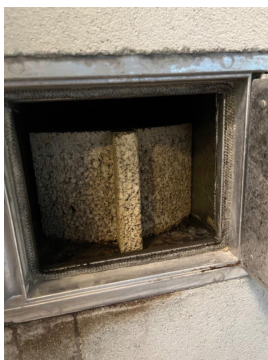
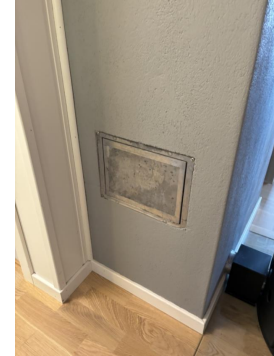
## TG 1 Pipe og ildsted

Peisovn fra byggeår montert i stue med tilstrekkelig avstand til brennbart.

Ildfast plate fremfor, feieluke kontrollert.

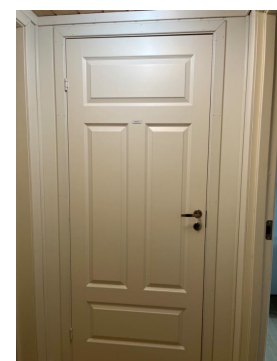
## TG 1 Innvendige dører

Malte fyllingsdører fra byggeår.

Overflater er undersøkt og åpne/lukke mekanisme sjekket. Innvendige dører er godt vedlikeholdt.

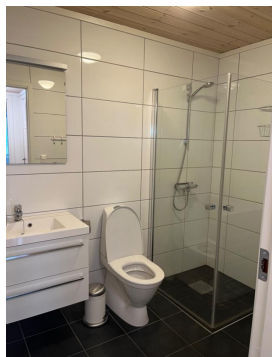
#### Generell

Bad fra byggeår med fliser på gulv og vegg. Smøremembran og plastsluk med ukjent utførelse. Varmekabler i gulv, dusjhjørne, balansert ventilasjon, toalett og opplegg for vaskemaskin.

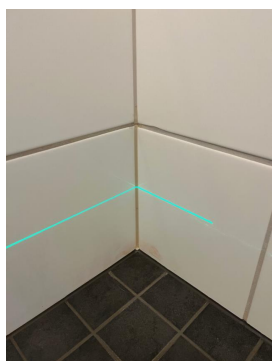
### ! TG 1 Overflater vegger og himling

Vegger og himling er sjekket for sprekker i fuger, bom i fliser, utførelse og for generell slitasje.

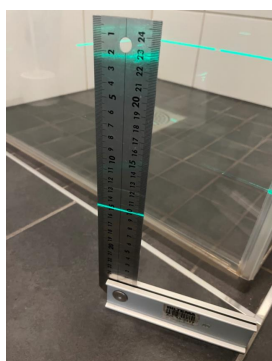
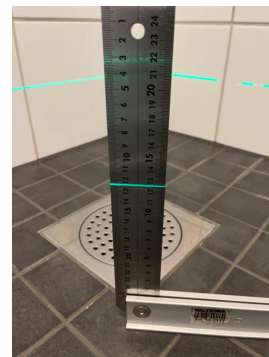
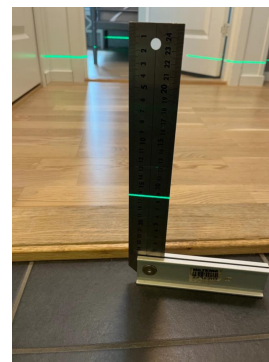
### ! TG 1 Overflater Gulv

Sluk er plassert i dusjhjørne.  
Fall til sluk fra øvrige lekkasjepunkt er sjekket med laser.  
Overflate er sjekket for riss og bom i fuger/fliser, og terskel ved dør er kontrollert.

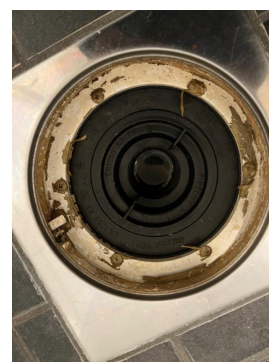
### ! TG 1 Sluk, membran og tettesjikt

Sluk og membran fra byggeår er kontrollert

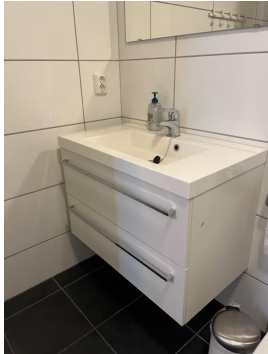
### ! TG 1 Sanitærutstyr og innredning

Benkeskap med nedfelt servant, speil med belysning over.

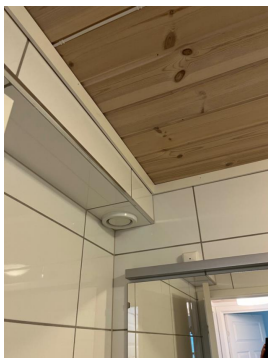
### ! TG 1 Ventilasjon

Balansert ventilasjon med avtrekk og tilfredstillende luftespalte for tilluft.

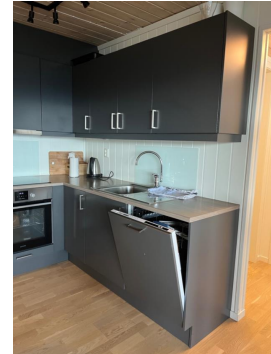
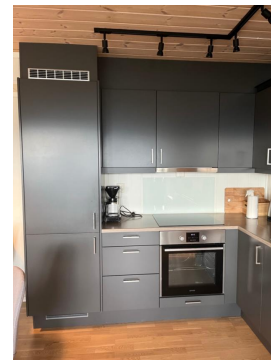
### ! TG 1 Overflater og innredning

Kjøkkenet med glatte fronter.  
Laminat benkeplate med nedfelt stålvaske og platetopp.  
Køkkensett, oppvaskmaskin og kjøleskap/frys.

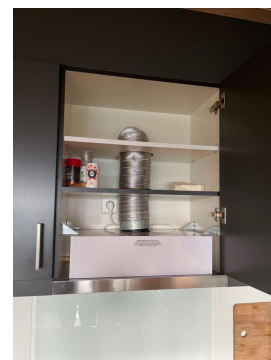
### ! TG 1 Avtrekk

Ventilator fra byggeår montert i skap over komfyr på kjøkkenet.

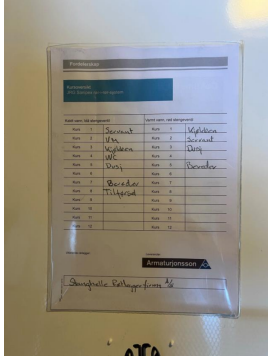
### ! TG 1 Vannledninger

Rør i rør med fordelerskap i bod

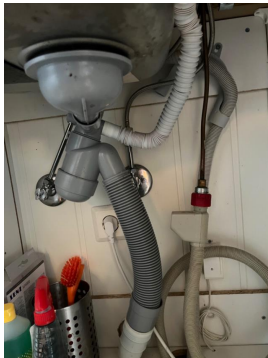
## ! TG 1 Avløpsrør

Avløpsrør i plast fra byggeår

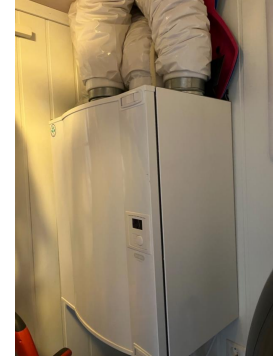
## ! TG 1 Ventilasjon

Flexit ventilasjonssystem fra byggeår

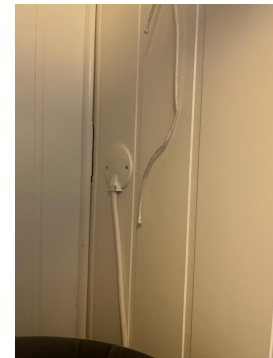
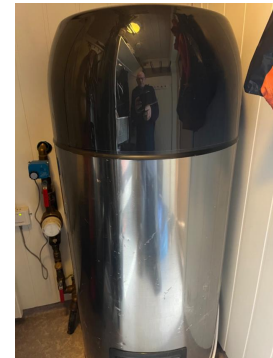
## ! TG 1 Varmtvannstank

200 liter vv beholder fra byggeår plassert i bod

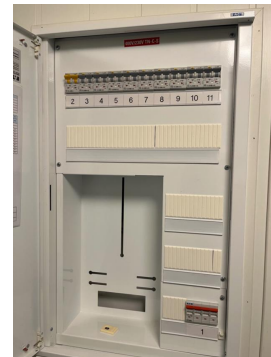
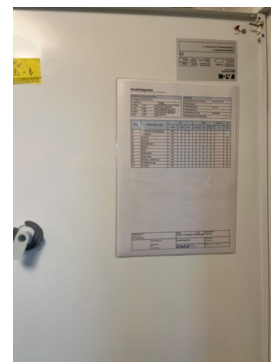
## ! TG 1 Elektrisk anlegg

12. Foreta en helhetsvurdering av det elektriske anlegget, dets alder, allmenne tilstand og fare for liv og helse. Bør det elektriske anlegget ha en utvidet el-kontroll?

**Nei**

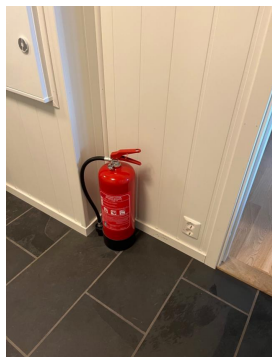
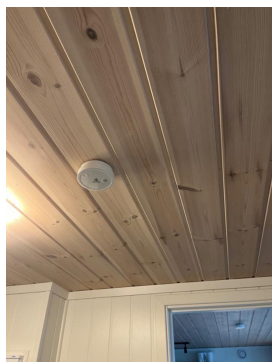
## Branntekniske forhold

1. Er det mangler for brannslukningsutstyr i boligen iht. forskriftskrav på søknadstidspunktet, men minst Byggeforskrift 1985?  
**Nei**
2. Er det skader på brannslukningsutstyr eller er apparatet eldre enn 10 år?  
**Nei**
3. Er det mangler på røykvarsler i boligen iht. forskriftskrav på søknadstidspunktet, men minst Byggeforskrift 1985?  
**Nei**
4. Er det skader på røykvarslere?  
**Nei**
