# Tilstandsrapport

Leilighet

Fetsund Brygge 1, 1900 FETSUND

Befaringsdato: 27.11.2024

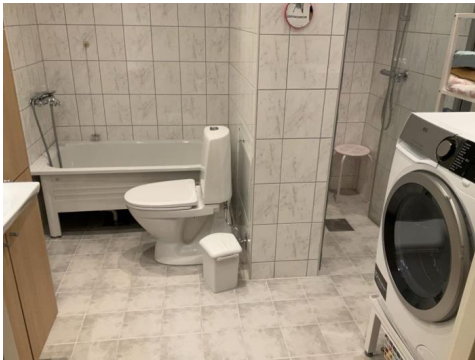
Baderommet har standard fra byggeåret.  
Det er ikke fremlagt noe dokumentasjon på våtrommet.

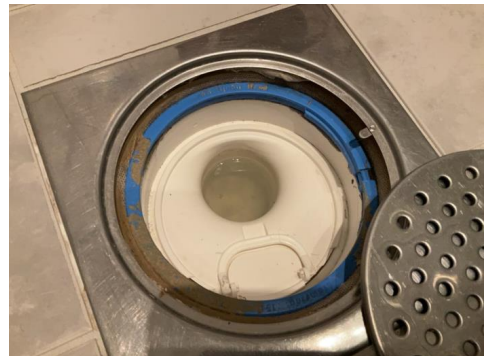
Det er plastsluk og smøremembran (ukjent utførelse - ikke fremlagt dokumentasjon).  
Det er synlig membran/slukmansjett under klemring i begge sluk.

- Mer enn halvparten av forventet brukstid er passert på membranløsningen.

- Overvåk tilstanden jevnlig. For å få tilstandsgrad 0 eller 1 må tettesjiktet skiftes ut, men tidspunktet for når dette er nødvendig er vanskelig å si noe om.

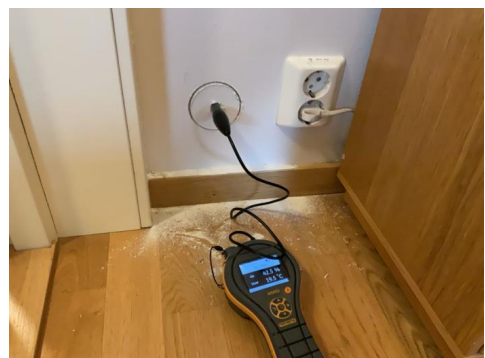
Hulltaking er foretatt uten å påvise unormale forhold.  
Hulltaking ble foretatt i vegg fra TV-stue mot våt sone bad (mot badekar).  
Det ble målt relativ luftfuktighet i vegg og det ble gjort visuell inspeksjon.  
Det ble ved målinger og visuell inspeksjon ikke påvist tegn på fuktskader.

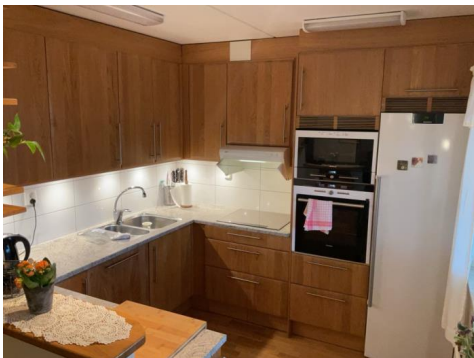
Kjøkkeninnredning består av: Benkeskap og overskap med folierte skrog og slette eikefronter.  
Laminat benkeplate med nedfelt oppvaskkum av metall.  
Ventilator med avtrekk.  
Integrert induksjonstopp, mikroovn, stekeovn og oppvaskmaskin.  
Kjøleskap.

Innredningen er fra byggeåret og har normalt god standard.

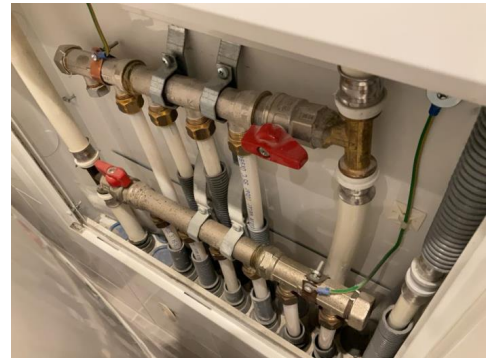
Innvendige vannledninger er av plast (rør i rør). Fra byggeåret. Det er besiktiget i rørskap.

- Det mangler tettemuffer i enden av varerør på rør-i-rør-system.

Det mangler tettemuffer på rør-i-rør system i kjøkkenbenken. Ved eventuell lekkasje på anlegget kan det dermed oppstå lekkasjevann i kjøkkenbenken.

- Det må monteres tettemuffer i enden av varerørene.
