# Tilstandsrapport

Tomannsbolig

Steinbyveien 35, 1950 RØMSKOG

Befaringsdato: 06.08.2025

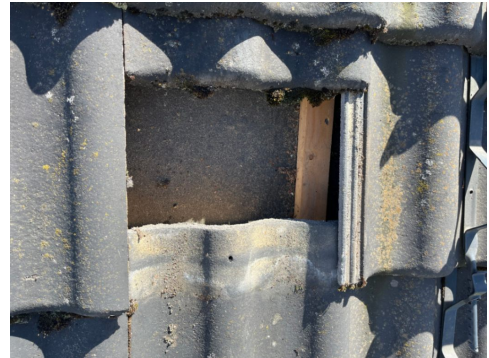
Taktekking av betongtakstein.  
Undertak av duk, iht. stikkprøver.  
Besiktiget fra takstige og delvis kneloft.

Betongtakstein og undertaksduk.

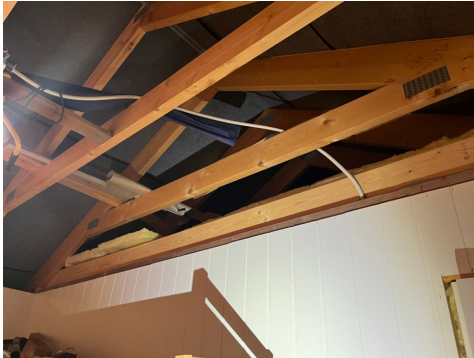
Tilgang mønelloft fra uinnredet rom.

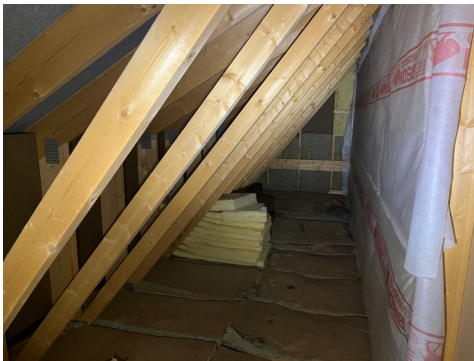
Kneloft.

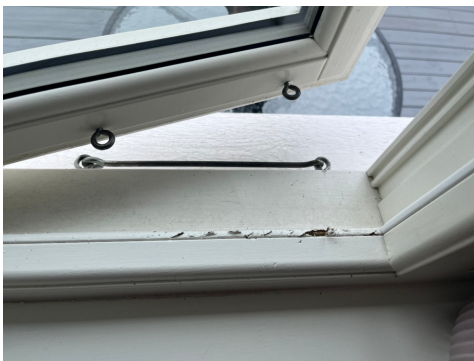
Trevinduer med 2-lags isolerglass.  
Skade på tetningslist soverom, som bør utbedres. Vurdert til mindre avvik.  
Vinduer tv-stue datert 2013, øvrige 2008.

Tetningslist bør skiftes.

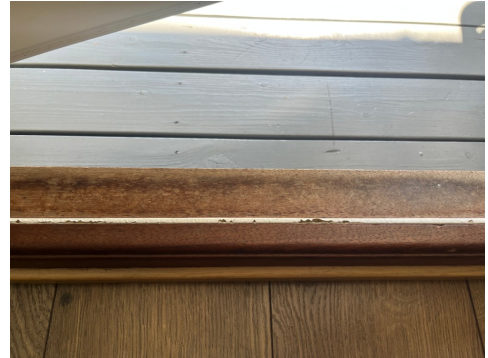
Ytterdør med 2-lags isolerglass til vindfang.  
Terrassedører av tre med 2-lags isolerglass.  
Skade på tetningslist terrassedør, som bør utbedres. Vurdert til mindre avvik.  
Terrassedør tv-stue datert 2013, øvrige 2008.

Tetningslist bør skiftes.

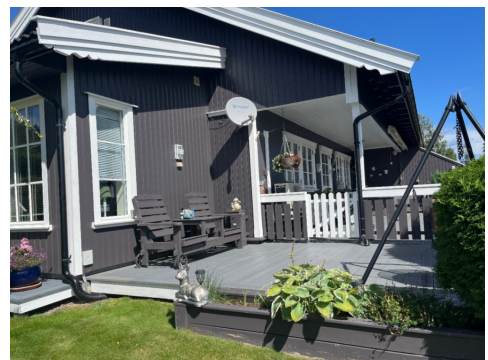
Terrasser mot sør og vest.

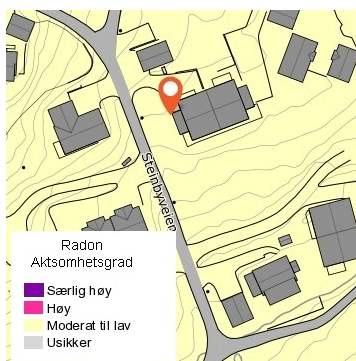
Eiendommen ligger i et område som NVE Radon aktsomhetskart er definert med "moderat til lav" aktsomhetsgrad.

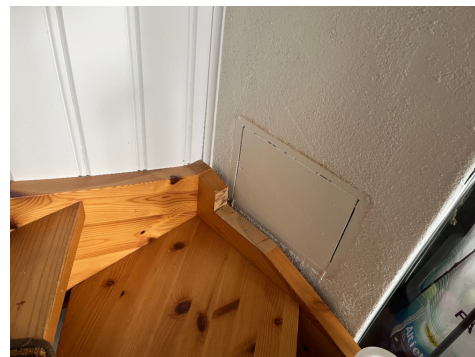
Det er ikke beskrevet avvik i rapport fra NRBR og vurdering er på bakgrunn av denne, men det anbefales at dette undersøkes nærmere.

Det bør undersøkes nærmere om sotluke er godkjent.

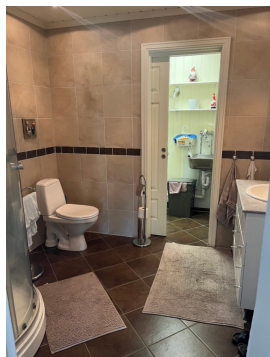
Det foreligger ingen dokumentasjon på våtrommet.

Bad med tilgang til vaskerom.

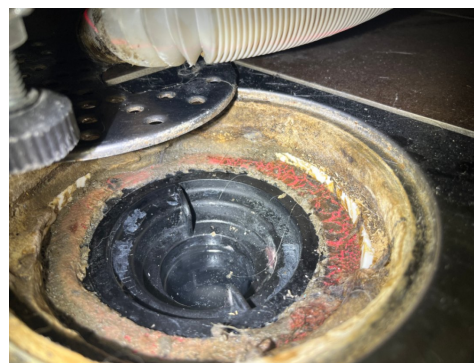
- Til tross for avviket i fall/høydeforskjell til sluk, vil gulvet fortsatt kunne lede vann mot sluket, men med redusert effektivitet. Dette kan potensielt øke risikoen for vannansamling i enkelte områder av badet.

Sluk under kabinett.

Det må opprettholdes dusjing i kabinett grunnet lite fall på gulv, ved en eventuell lekkasje kan vann bli stående og det er da viktig at membran mot dør er trukket opp på terskel.

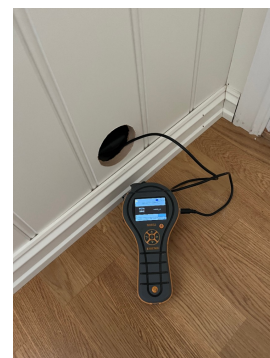
Hulltaking er foretatt i soverom mot våtsone til dusj. Fuktmåling i trevirke viste normale verdier.

Fuktmåling uten avvik.

Ved målinger under 7,8 % vil displayet ikke vise resultat.

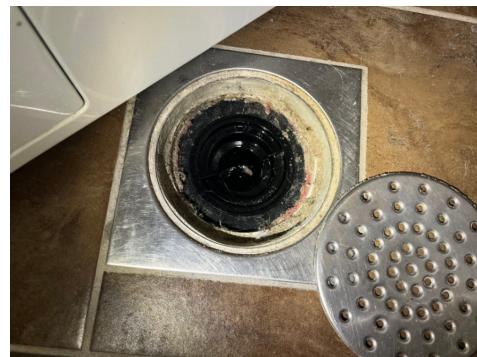
- Til tross for avviket i fall/høydeforskjell til sluk, vil gulvet fortsatt kunne lede vann mot sluket, men med redusert effektivitet. Dette kan potensielt øke risikoen for vannansamling i enkelte områder av badet.

- Det må innhentes dokumentasjon. Manglende membran/tettesjikt medfører risiko for lekkasjer og fukt i konstruksjonen.

Sluk på vaskerom.

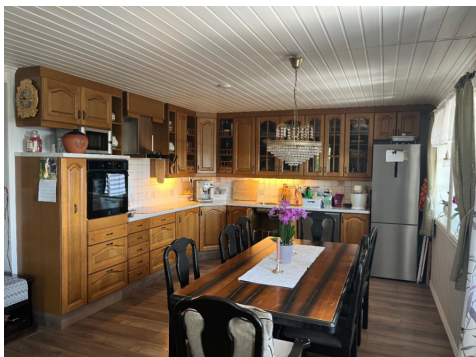
Kjøkkeninnredning.

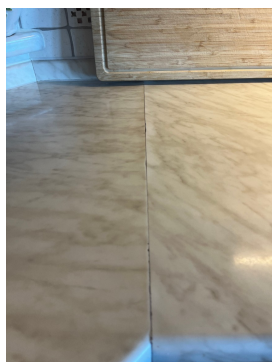
Skjør benkeplate har noe svelling.

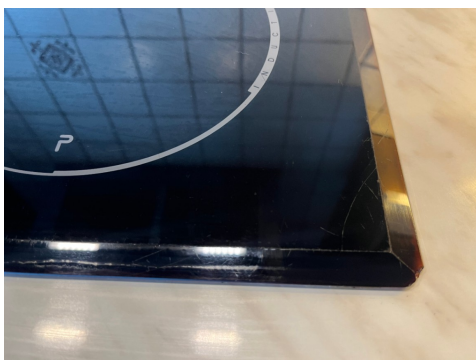
Sprekk i hjørne platetopp.

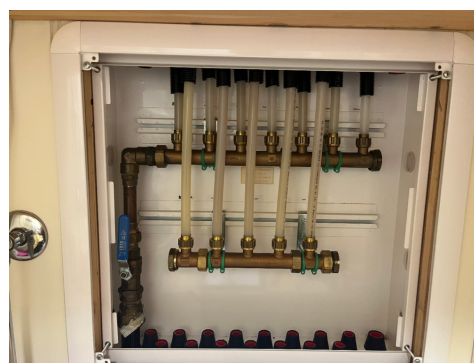
Fordelerskap.

- Rørkurser på rør-i-rør system bør merkes.

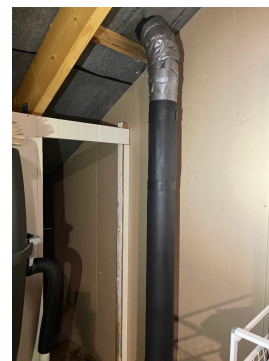
Rør vurdert til å være avløpslufting over tak.

Det bør gjøres nærmere undersøkelser om det finnes løsning for dette.

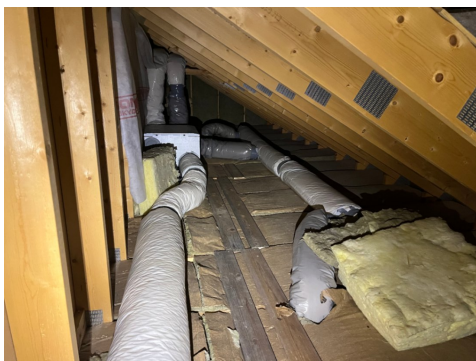
Balansert ventilasjonsanlegg i 1.etasje der enheten er plassert på kne loft.

Ventilasjonsanlegg.

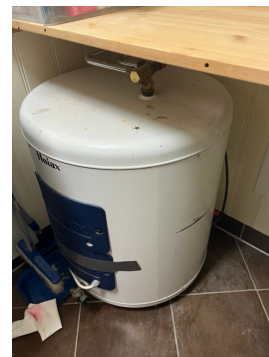
Årsaken til direkte el-tilkobling er å unngå risiko for varmegang og brann.

Varmtannstank.

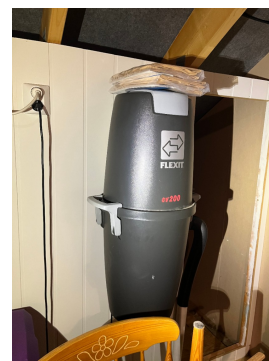
Sentralstøvsuger.

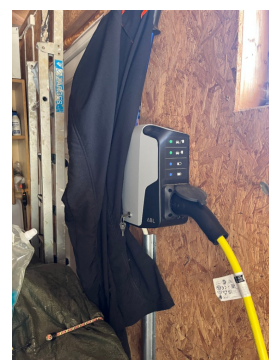
El-bil lader.

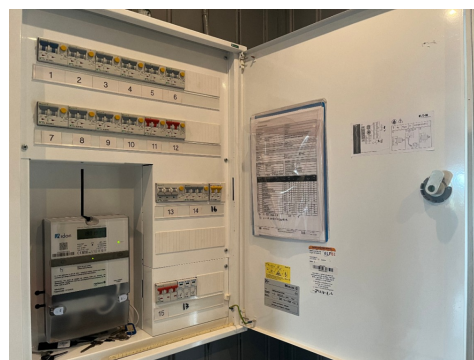
På grunnlag av opplysninger fra eier/kunde, fremvist dokumentasjon, tilstand og alder er det ikke behov for utvidet el-kontroll. Det bemerkes at undertegnede taksmann ikke er fagmann innen elektro og kontrollen er forenklet og utelukkende på det som er synlig, det kan derfor være feil med anlegget som ikke er oppdaget.

Sikringsskap.
