# Tilstandsrapport

Boligbygg med flere boenheter

Schweigaards gate 56B , 0656 OSLO

Befaringsdato: 05.05.2026

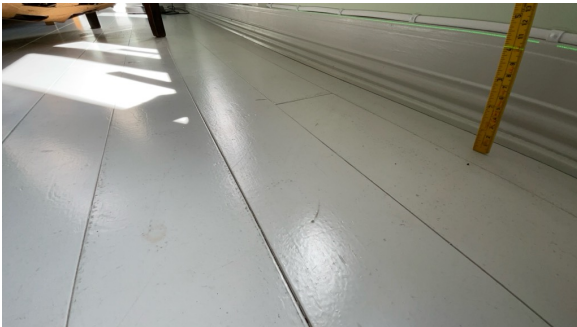
- Målt høydeforskjell på over 30 mm gjennom hele rommet. Tilstandsgrad 3 gis med bakgrunn i standardens krav til godkjente måleavvik.

Med bruk av nivelleringslaser ble det registrert totalt avvik i stuens lengde på mellom 15 og 30 mm, i stuens bredde og soverommets lengde på ca. 20 mm, i tillegg til lokale skjevheter.

- For å få tilstandsgrad 0 eller 1 må høydeforskjeller rettes opp. Det vil imidlertid sjelden være økonomisk rasjonelt som et enkeltstående tiltak i en bolig som dette. Dersom boligen en gang skal renoveres, kan man vurdere slike tiltak.

**Kostnadsestimat: 20 000 - 100 000**

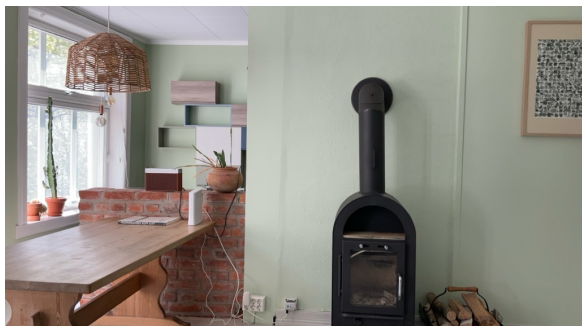
- Pipevanger er ikke synlige.

Pipa er delvis innkledd. på en side.

- Pipevanger må gjøres tilgjengelig.

**Kostnadsestimat: Under 20 000**

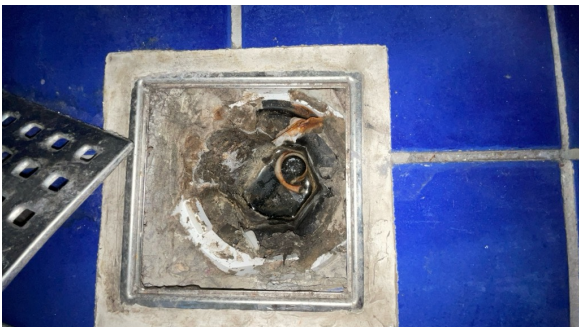
- Membran kan ikke konstateres (ikke synlig og det foreligger heller ikke dokumentasjon).
- Mer enn halvparten av forventet brukstid er passert på membranløsningen.
- Mer enn halvparten av forventet brukstid er passert på slukløsningen.

- Eldre sluk av plast er ofte utsatt for lekkasjer og særlig i overganger. Eventuelle lekkasjer kan medføre fuktskader på tilliggende konstruksjoner.
- Overvåk tilstanden jevnlig. For å få tilstandsgrad 0 eller 1 må tettesjiktet skiftes ut, men tidspunktet for når dette er nødvendig er vanskelig å si noe om.
- Overvåk tilstanden jevnlig. For å få tilstandsgrad 0 eller 1 må slukløsningen skiftes ut og sannsynligvis må også membransjiktet skiftes/utbedres. Det er imidlertid vanskelig å si noe om tidspunktet for når dette er nødvendig.

Med bakgrunn i alder og slitasje står våtrommet foran en utbedring/utskiftning.

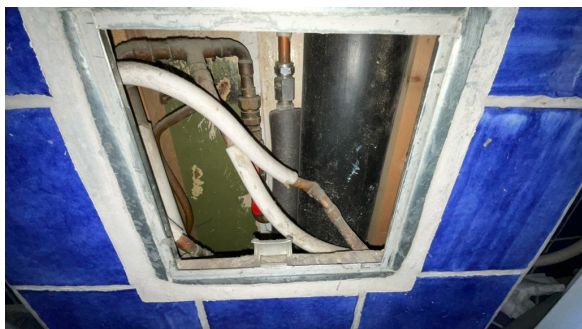
- Mer enn halvparten av forventet brukstid er passert på innvendige vannledninger.

- Det er ikke behov for utbedringstiltak siden anlegget fungerer i dag, men ut ifra alder kan skader plutselig oppstå på eldre anlegg.
- I forbindelse med oppgradering av våtrom vil det være naturlig med utskiftning av rør.
