# Svartoldervegen 15 2316 HAMAR

## Tilstandsrapport Eierskifte

Boligtype: Enebolig

Byggeår: 1990

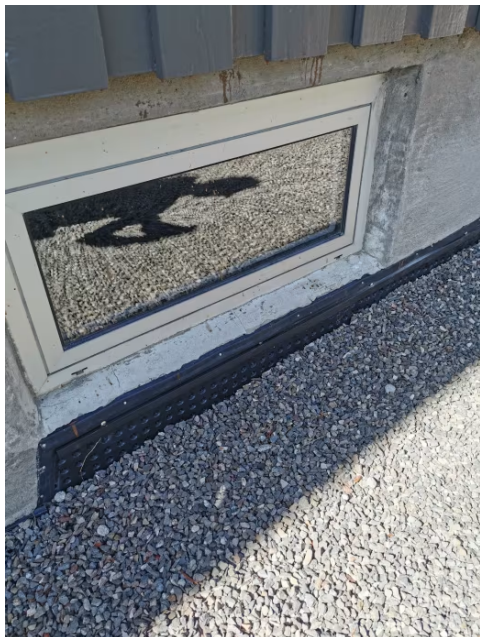
Synlig grunnmursplast med klemlist.

Dreneringens tilstand har påvirkning på kjelleretasjens bruksområder og bygningstekniske tilstand. Drenering er nedgravd og skjult, og av den grunn må estimert tilstand vurderes ut i fra alder. Estimert teknisk levetid på drens-system har et betydelig sprang, og er mellom 20 - 60 år. Av nevnte grunner er det vanskelig å angi noen eksakt tilstand, men basert på alder er restlevetiden vurdert til å være usikker. Det observeres ingen fuktskader, men i utlektet kjellervegg måles det et fuktinnhold opp i mot faregrensen for en skadeutvikling i treverk. Terrengutfallet rundt bygningen er stedvis mindre enn anbefalt. Basert på en helhetlig skjønnsvurdering så vurderes forholdet til å ikke utgjøre en vesentlig forhøyet risiko for økt fuktbelastning på bygningen.

En ytterligere kontroll av innredet kjeller må utføres for å klarlegge skadeårsak før man velger utbedringsmåte.

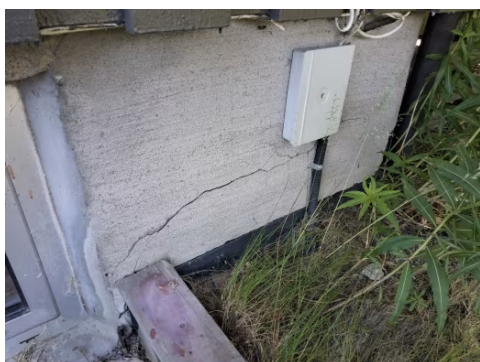
Det registreres stedvis riss/pussavskaling på grunnmuren.

Riss/avskalling av murpuss observeres stedvis på grunnmuren, pussavskalling kan medføre redusert værbeskyttelse og økt risiko for fuktinntrenging. Eksakt årsak er ukjent.

For å hindre fuktinntrekk/frostspreng, anbefales en gjenpussing.

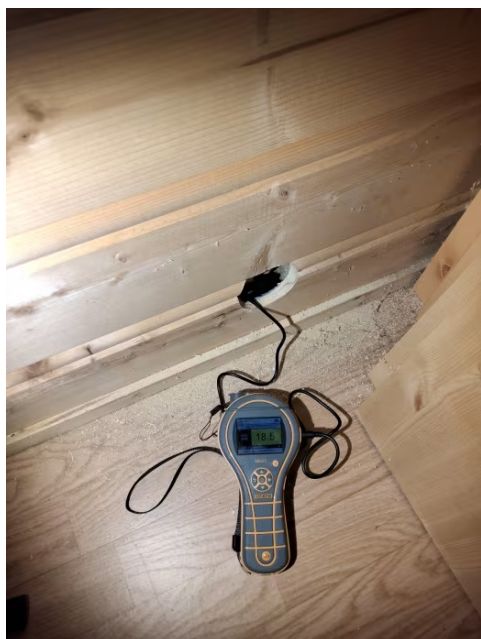
Bilde fra fuktmåling i utlektet kjellervegg.

Det er foretatt hulltaking i nedre del av vegg i bod. Det måles et fuktinnhold i treverk opp i mot faren for en skadeutvikling i form av sopp-/råteskader. Piggmåling: 18,5 vektprosent.

Ytterligere undersøkelser av konstruksjoner for kartlegging av skadeomfang og årsak anbefales.

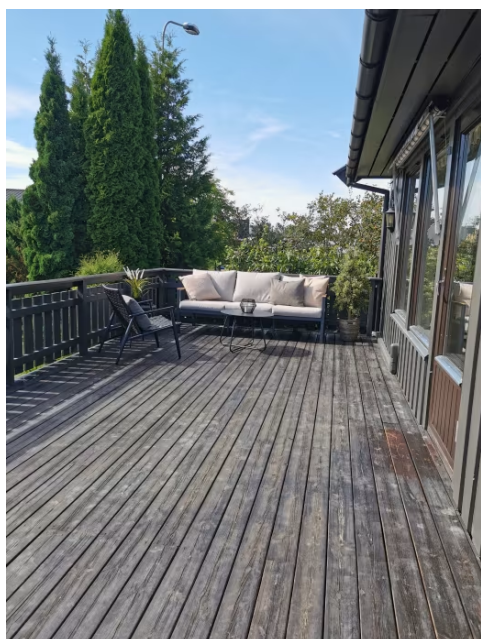
Oversiktsbilde terrasse.

Er det avvik på rekkverkshøyde og åpninger i rekkverket i forhold til gjeldene byggt teknisk forskrift på befaringstidspunktet? Ja

For å lukke avviket må høyden på rekkverket heves til dagens krav på 100 cm.

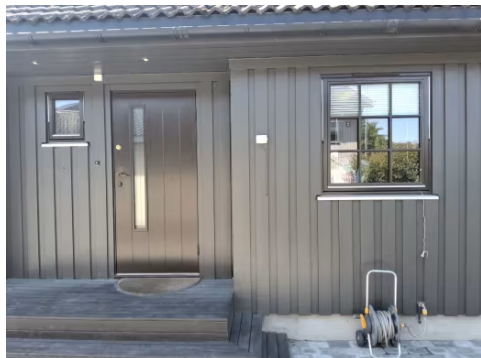
Boligen har entrédør glassfelt og vinduer med to-lags glass.

TG 2 er satt med bakgrunn i alder (isolerglass over 30år) og det vil være risiko for at vindusglass punkterer.

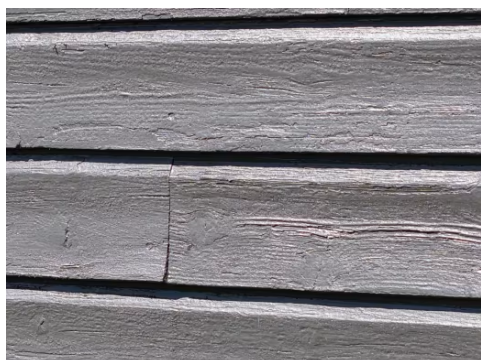
Liggende kledning i gavlvegg på østsiden er stedvis værslitt.

Utbedring av ovennevnte forhold anbefales.

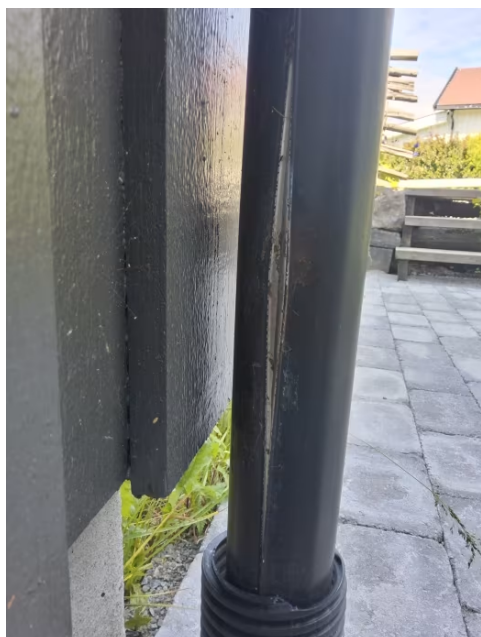
Det ble registrert buling/skade i nedløpsrør som er et symptom på frostspreng.

Utskifting av nedløpsrør med frostspreng må påregnes. En utbedring bør sees i sammenheng med en fremtidig utskifting av takteking.

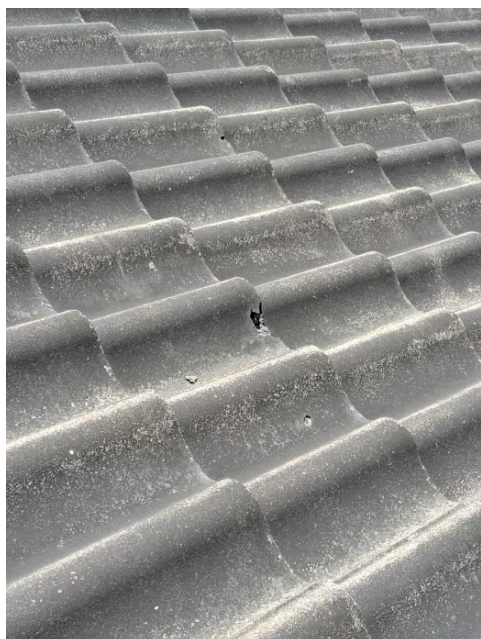
Det registreres enkelte skader på takstein.

Basert på ovennevnte forhold anbefales jevnlig ettersyn slik at tiltak kan iverksettes ved behov.

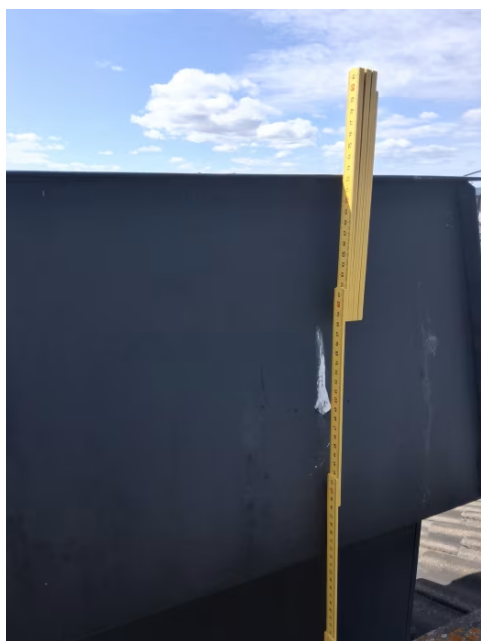
Pipehøyde er målt til under 80cm over tak.

Pipen er lavere enn 80 cm over tak og er derfor lavere en forskriftskrav.

Med bakgrunn i påviste avvik og for en vurdering av eventuelle tiltak anbefales en ytterligere kontroll av pipa/ildsteder utført av brann- og feiervesen.

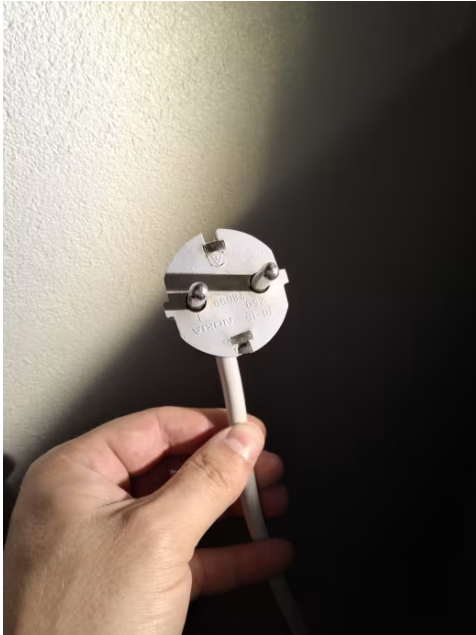
Det registreres tegn til varmgang på støpsel til varmtvannsbereder.

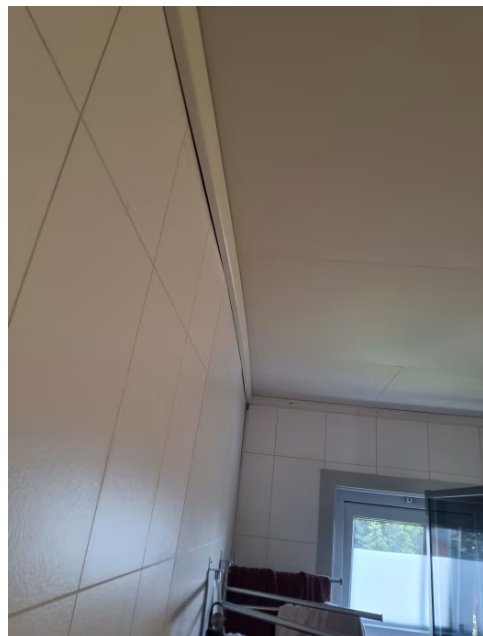
Det registreres kul på baderomsplater.

Fallforhold er ikke kontrollert under dusjkabinett på grunn av manglende adgang for måling. Det registreres lite fall og vannsamlinger på gulv ved sluk. Vindu er plassert i våtsone, noe som medfører risiko for fuktskader på vindu og omliggende veggkonstruksjon. Det registreres svelleskader på enkelte himlingsplater, eksakt årsak er ikke kjent. Baderomsplater bærer ikke preg av fagmessig god utførelse, det registreres kul på vegg, det er ikke benyttet sokkellist, det registreres trapping på skjøter og hjørnelister er ikke montert i henhold til monteringsanvisning.

Det anbefales å fortsatt benytte et dusjkabinett for å unngå ytterligere fuktbelastning fra fritt vann på gulv og vegger i påvente av en oppgradering av rommet.

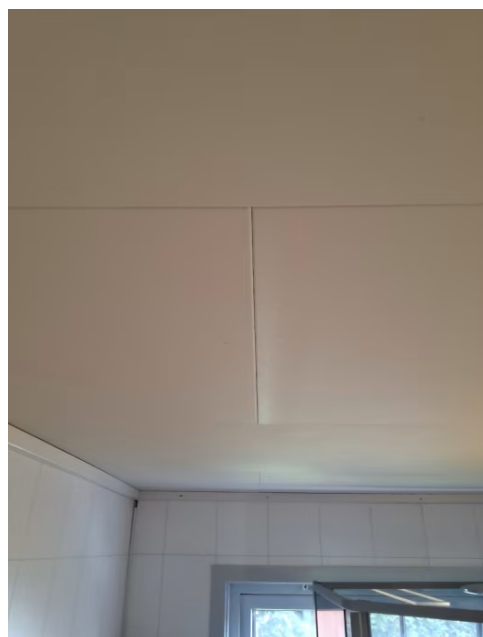
Svelleskader i himlingsplater.

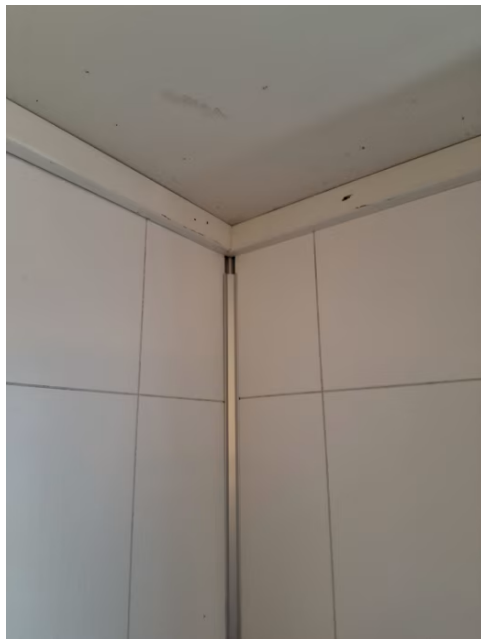
Hjørnelister er ikke montert i henhold til monteringsanvisning.

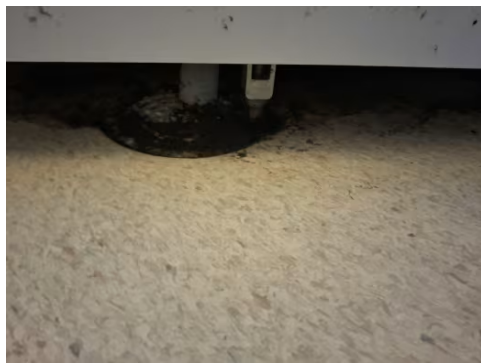
Dusjkabinett er plassert på slukrist.

På grunn av plassering av dusjkabinett er det ikke mulig å fjerne slukrist slik at kontroll av sluk / klemring / tettesjikt er ikke foretatt. Tettesjikt har nådd en alder som gjør tettheten usikker i tiden som kommer. Vannrør til klossett mangler tetting i overgang rør / vegg. Det registreres avvik på baderomsplater (se overflater).

Med bakgrunn i alder og registrerte avvik står våtrommet foran en utbedring/utskiftning.

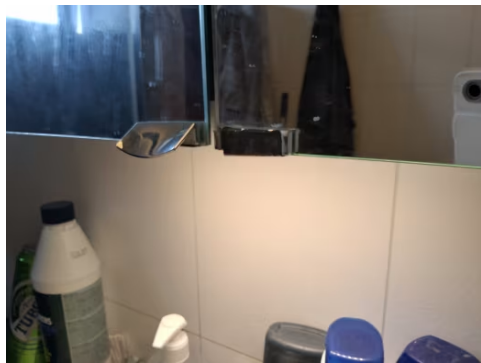
Knekt håndtak på dør til speilskap.

Det registreres skade på speilskap.

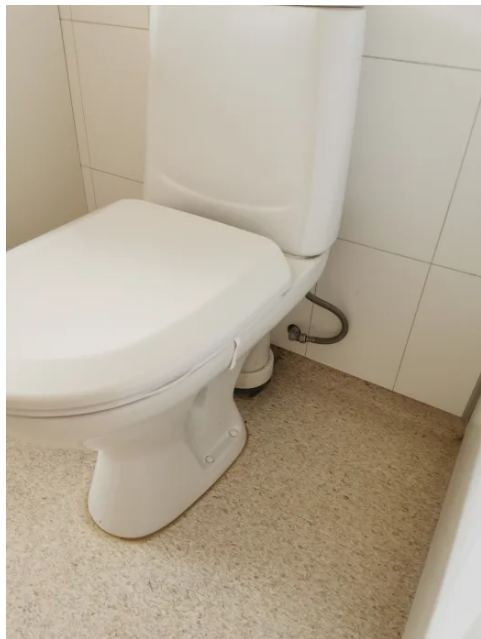
Rørgjennomføring til toalett er ikke tett.

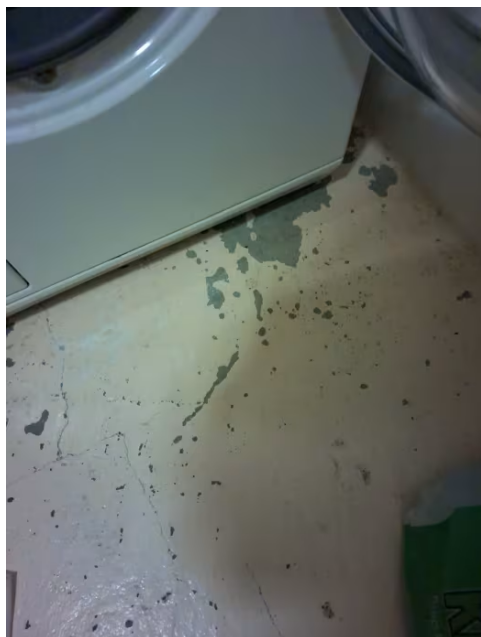
Riss i og avflasket maling på gulv.

Det registreres riss i betonggulv og flasket overflatebehandling. Eksakt årsak er ukjent, tiltak kan iverksettes ved behov.
