# Tilstandsrapport

Boligbygg med flere boenheter

Skjoldmøyvegen 14, 2270 FLISA

Befaringsdato: 16.09.2025

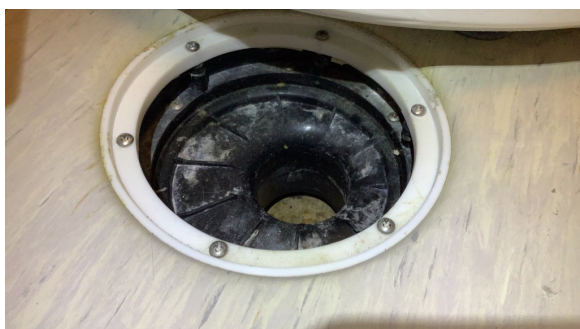
Plastsluk, og vinylbelegg er synlig ført under slukets klemring.

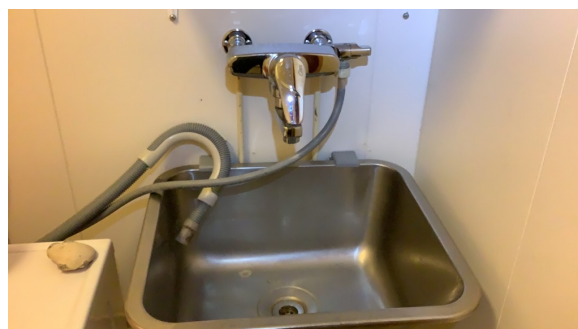
Det er uegnede materialer i den definerte våtsonen bak vaskekum.

Det bør monteres sprutsikker plate bak vaskekum som leder vannsprut ned til servant.

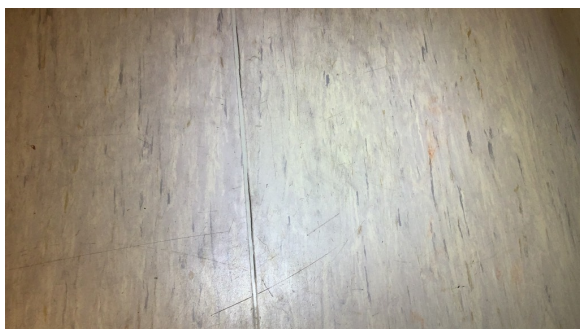
Det er glipper i sveiseskjøt i vinylbelegget, og det er ukjent om vinylbelegget er utett som følge av avviket.

Eksempel på glipper i sveiseskjøt.

Glipper i sveiseskjøt bør utbedres ved å påføre ny sveis.

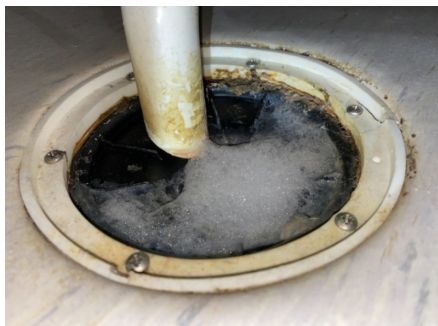
Det er påvist en mindre sprekk utenfor skrue i klemring.

Plastsluk, og vinylbelegg er ført under slukets klemring. Det er også mulig å se sprekk i klemring.

Det bør undersøkes om klemring sørger for tilstrekkelig tetting da denne er sprukket.

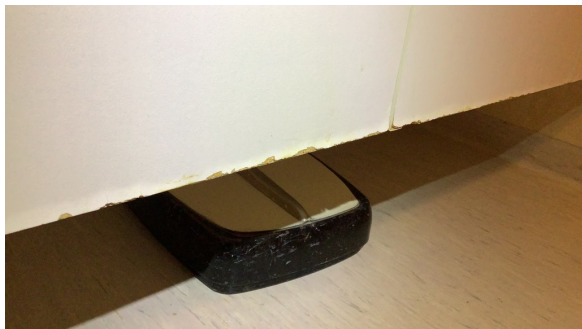
Det er påvist svellskader i nedkant av skapdører på servantinnredning.

Svellskader i nedkant av skapdører.

Skapdører bør vedlikeholdes eller skiftes ut for å fjerne avviket.

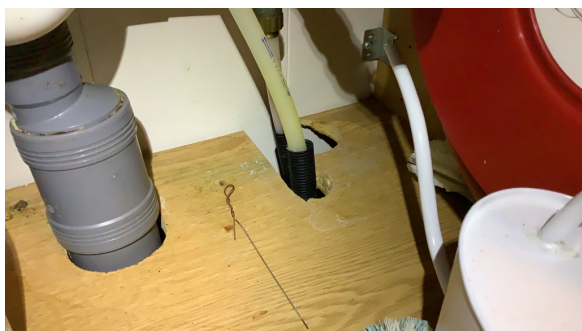
Hvis tettemuffer ikke monteres risikerer man at eventuelt lekkasjevann fra rør ledes til kjøkken.

Det mangler tettemuffer i enden av varerør i benkeskap på kjøkken.

- I forbindelse med oppgradering av våtrom vil det være naturlig med utskiftning av rør.
- Det må monteres tettemuffer i enden av varerørene.

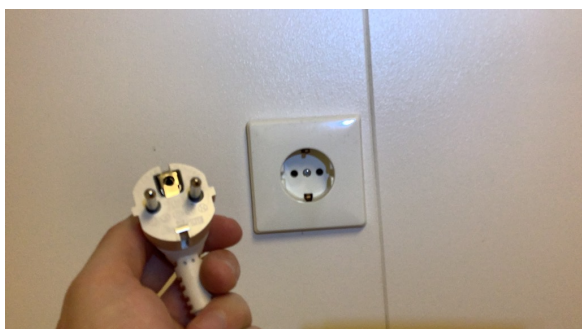
Utilfredsstillende el-tilkobling iht. gjeldende forskrift.

- Det bør etableres tilfredsstillende el-tilkobling etter gjeldende forskrift.
