# Tilstandsrapport

Boligbygg med flere boenheter

Snarefjellet 49, 1481 HAGAN

Befaringsdato: 05.11.2025

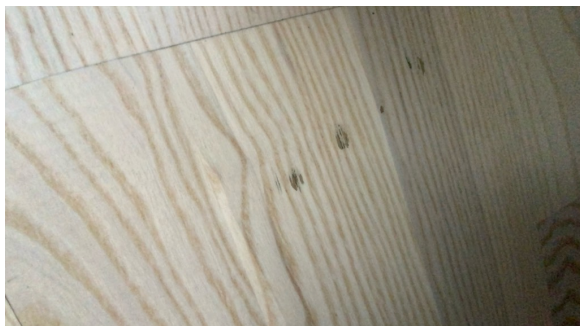
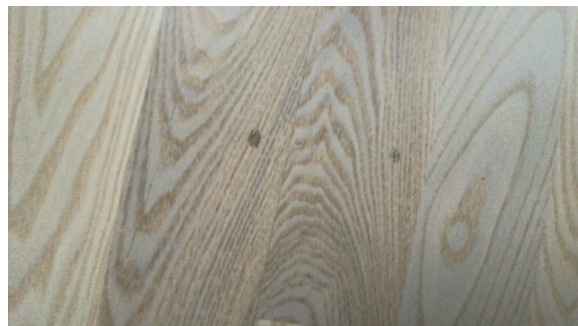
### TG 2 Overflater

Det er noen små hakk på parketten.

Overflater bør pusses opp eller skiftes der det anses nødvendig. Slitasje på overflater har normalt lav konsekvensgrad, men kan påvirke estetikk og brukervennlighet. Ny eier vurderer selv behovet for oppgradering.
