Tilstandsrapport

Fritidsbolig

Akebakken 41, 3864 RAULAND

Befaringsdato: 30.05.2024

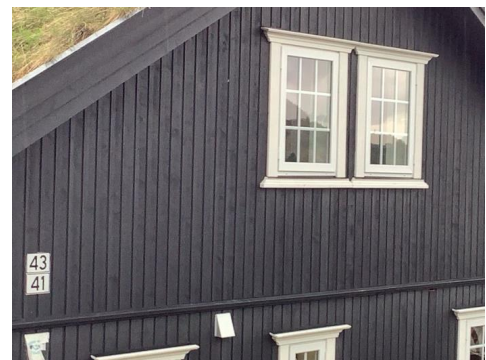
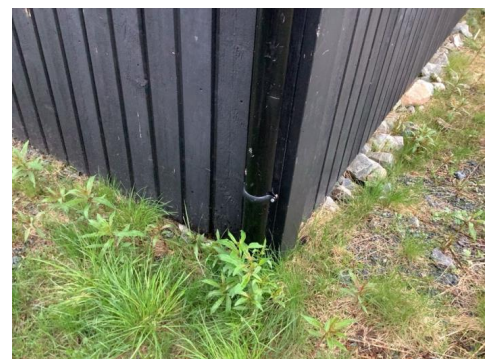
! TG 2 Veggkonstruksjon

- Det er ingen eller liten lufting i nedre kant av kledning mot grunnmur.

- Lokal utbedring må utføres.

Kostnadsestimat: 10 000 - 50 000

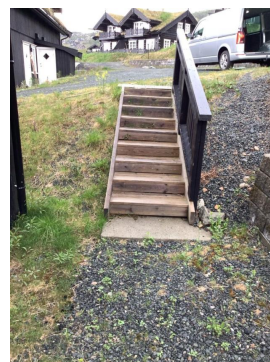
! TG 3 Utvendige trapper

- Det er ikke montert rekkverk.

- Rekkverk må monteres for å lukke avviket.

Kostnadsestimat: 10 000 - 50 000

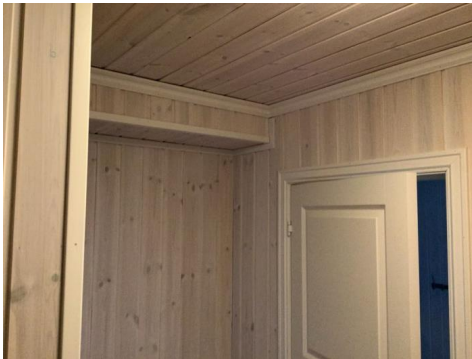
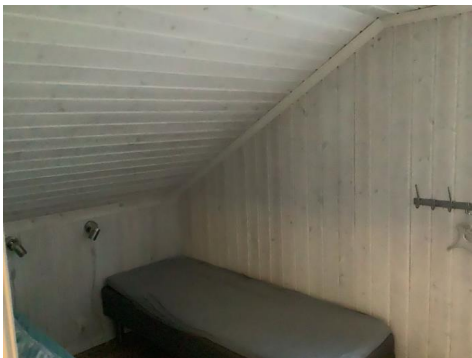
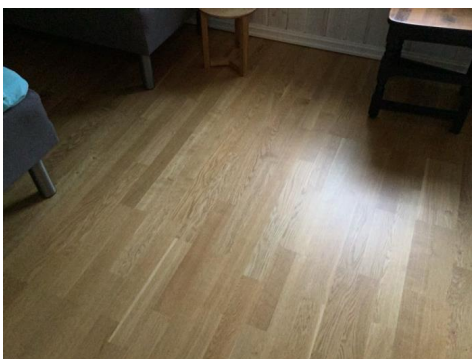
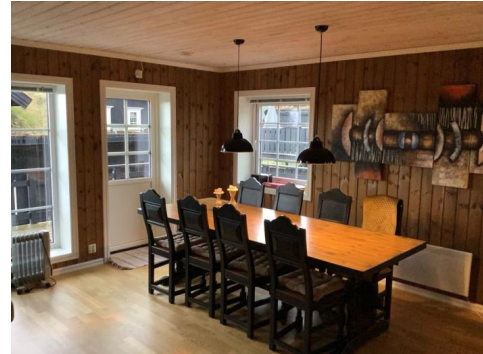
! TG 2 Overflater

Det er registrert noe knirk i gulv i 2.etg.
Listverk bør resettes da den gliper fra gulv

Knirk kan være å justere noen gulvbord mot vegg og dører. Krever nærmere undersøkelse.

Listverk tas av og resettes, dette i 2

Kostnadsestimat: 10 000 - 50 000

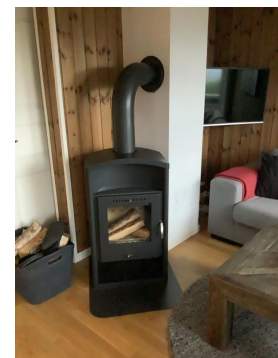
TG 2 Pipe og ildsted

- Ildfast plate mangler på gulvet under sotluke/feieluke på pipe.

- Det anbefales å montere ildfast plate under luker på pipe.

Kostnadsestimat: Under 10 000

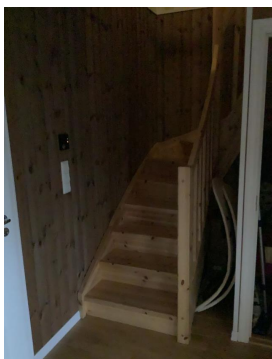
! TG 2 Innvendige trapper

- Det mangler håndløper på vegg i trappeløpet.

- Håndløper må monteres på vegg for å tilfredsstille krav på byggetidspunktet.

Kostnadsestimat: 10 000 - 50 000

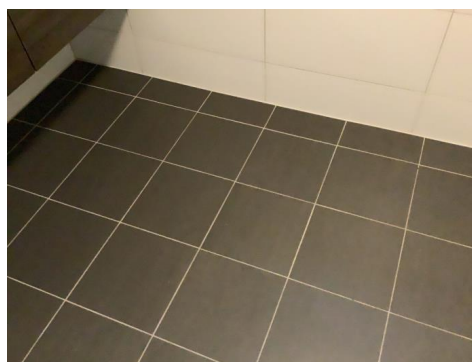
! TG 2 Overflater Gulv

- Det er påvist avvik i krav til høydeforskjell/fall-løsning på våtrommet.

- Våtrommet fungerer med dette avviket.

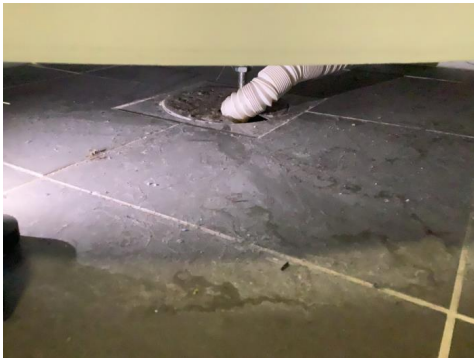
! TG 2 Sluk, membran og tettesjikt

- Sluk har begrenset mulighet for inspeksjon og rengjøring.

- Tilgang til sluk må bedres både for inspeksjon og rengjøring.

Kostnadsestimat: Under 10 000

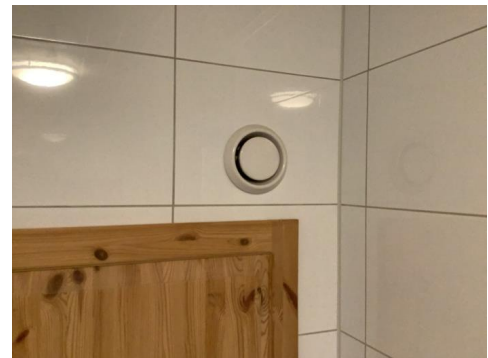
TG 2 Ventilasjon

- Våtrommet mangler tilluftsventilering, f.eks. spalte/ventil ved dør.

- Det bør etableres tilfredsstillende tilluft til våtrom f.eks. luftespalte ved dør e.l.

Kostnadsestimat: Under 10 000

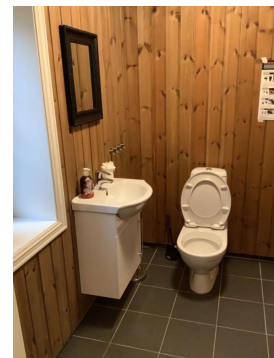
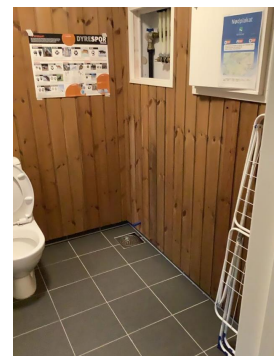
! TG 2 Overflater og konstruksjon

- Toalettrom har kun naturlig avtrekk fra rommet, NS 3600 krever mekanisk avtrekk for å kunne gi TG 0/1.

- Mekanisk avtrekk bør etableres på toalettrom.

Kostnadsestimat: Under 10 000

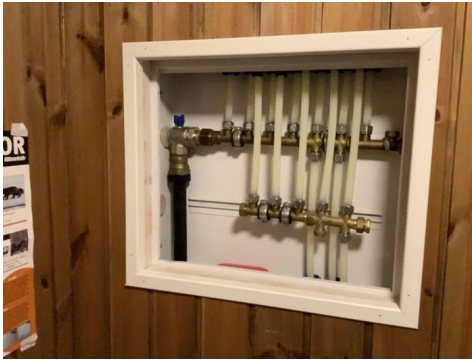
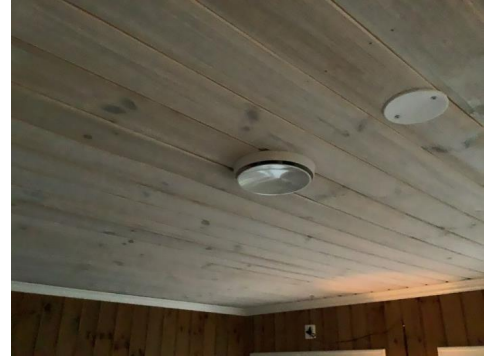
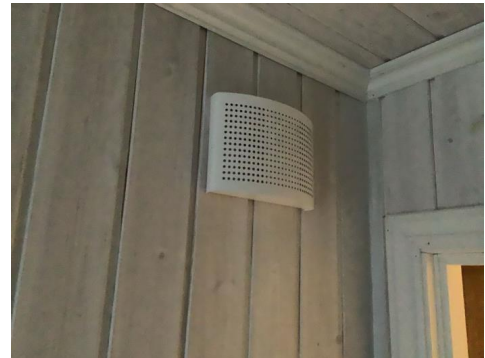
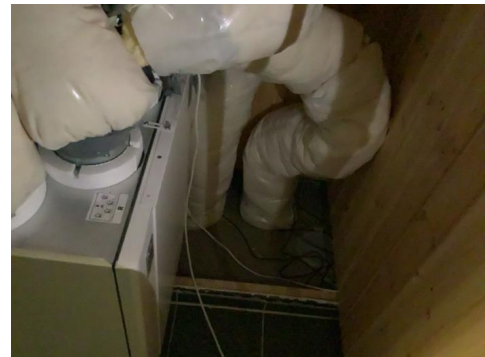
! TG 2 Vannledninger

Skapfront og dekkplate i rørskap mangler

Komplettering av rørskap med dekkplate og dør

Kostnadsestimat: Under 10 000
