# Tilstandsrapport

Boligbygg med flere boenheter
-

Egnehjemveien 9, 1466 STRØMMEN
-

Andelsnummer 32

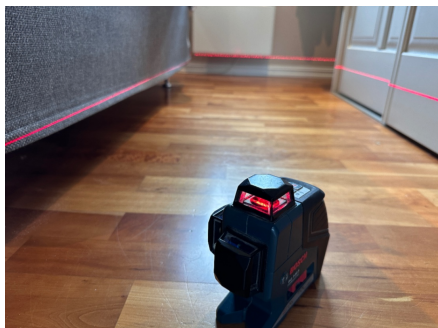
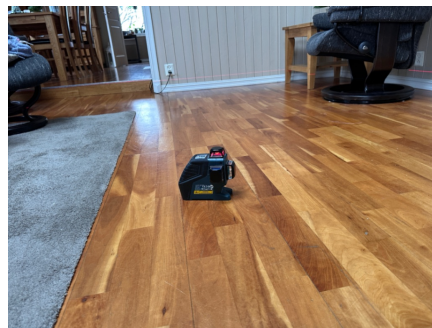
- Det er målt høydeforskjell på mellom 15-30 mm gjennom hele rommet. Tilstandsgrad 2 gis med bakgrunn i standardens krav til godkjente måleavvik.
- Målt høydeforskjell på mellom 10 - 20 mm innenfor en lengde på 2 meter. Tilstandsgrad 2 gis med bakgrunn i standardens krav til godkjente måleavvik.

Stue er det registreres et høydeavvik på ca. 1,8cm igjennom rommet.

Kjøkken er det registreres et høydeavvik på ca. 1cm.

• For å få tilstandsgrad 0 eller 1 må høydeforskjeller rettes opp. Det vil imidlertid sjelden være økonomisk rasjonelt som et enkeltstående tiltak i en bolig som dette. Dersom boligen en gang skal renoveres, kan man vurdere slike tiltak.
