# Tilstandsrapport

Fritidsbolig

Grønlivegen 602, 6657 RINDAL

Befaringsdato: 22.08.2025

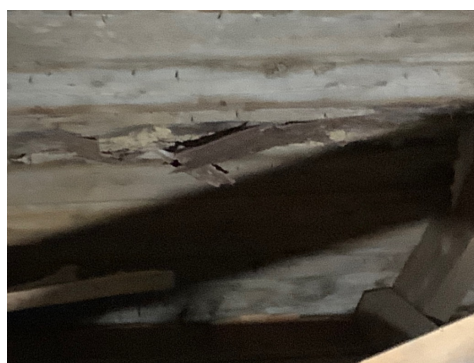
- Det er påvist fuktskjolder/skader i takkonstruksjonen.
- Konstruksjonene har omfattende skjevheter.

Det registreres svai i takflate. Taksperrer har stor avstand (cc90cm). Det registreres fuktskjolder, gjennomgående spiker samt tørr-råte i taktro. Det registreres fuktskjolder i himling i unerliggende soverom.

- Andre tiltak:
- De påviste skader må utbedres.

Forsterking av takkonstruksjon samt oppgradering av undertak.

**Kostnadsestimat: 100 000 - 300 000**

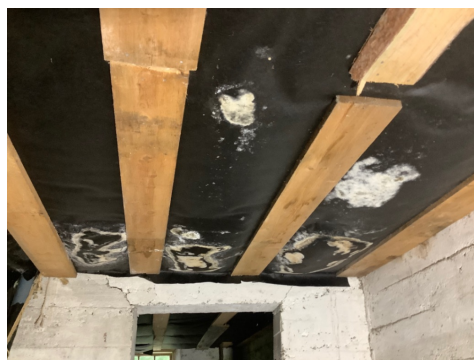
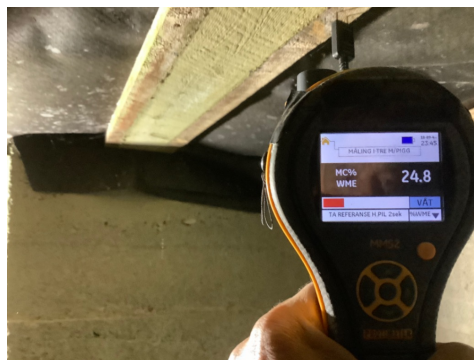
- Det er ikke tilfredsstillende ventilering av krypkjeller.
- Det er stedvis påvist fuktnivå som tilsier at konstruksjonen kan ha fuktskader.
- Det er påvist synlig vann i krypkjeller eller synlige tegn på innsig av vann i krypkjeller.

Det registreres muggdannelse i himlingsplater

- Overvåk konstruksjonen jevnlig. Avviket kan medføre behov for tiltak, men bør observeres over tid.
- Andre tiltak:

Kostnadsestimat: 10 000 - 50 000
